# Tilstandsrapport

Boligbygg med flere boenheter

Hasselveien 6B, 7200 KYRKSÆTERØRA

Befaringsdato: 03.12.2025

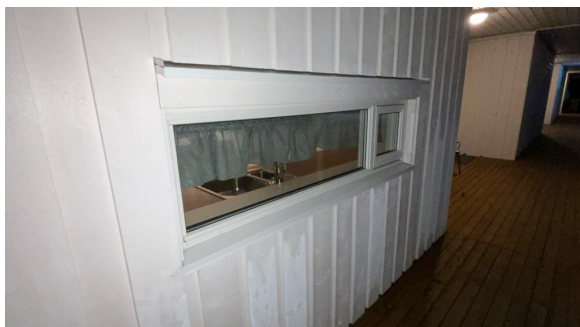
Vindu på kjøkken

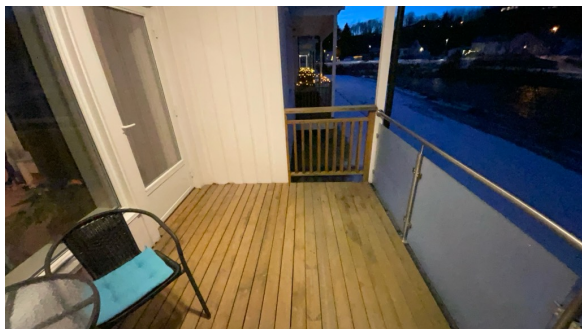
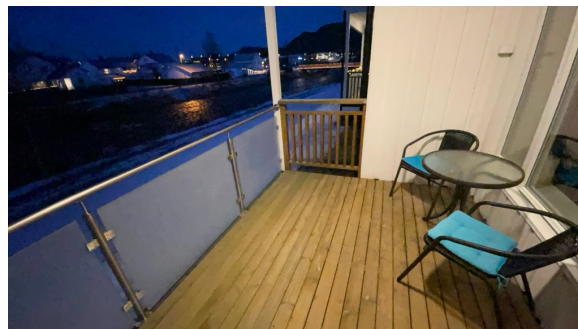
- Rekkverket er for lavt i forhold til dagens krav til rekkverkshøyder.
- Glassrekkverket er målt til 95 cm

- Det er ikke krav om utbedring av rekkverkshøyde opp til dagens forskriftskrav.
- Søknadstidspunktet for bygget utløser ikke krav til å endre rekkverket

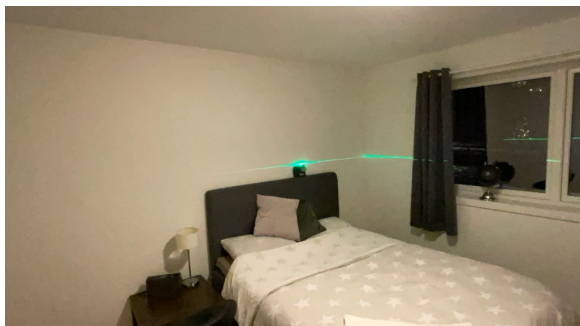
1. etasje.  
Plassering av laser ved kontroll av soverom. Det er målt 13 mm høydeforskjell gjennom rommet. TG 1

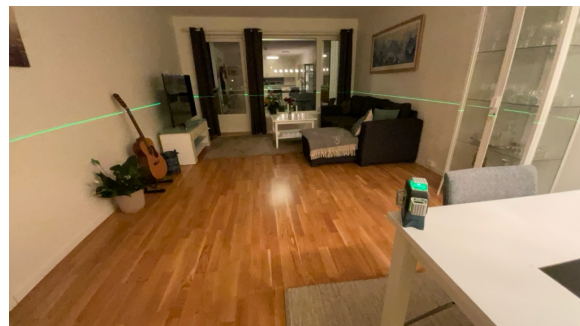
1. etasje.  
Plassering av laser ved kontroll av stue. Det er målt 10 mm høydeforskjell gjennom rommet. TG 1

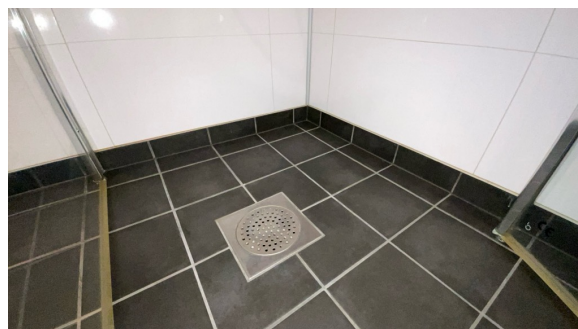
Sokkellist er montert på veggplater i overgang flis og vegg.

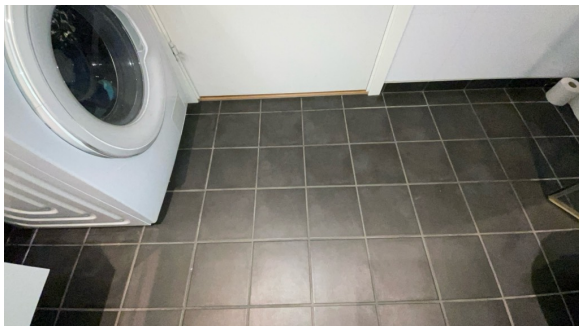
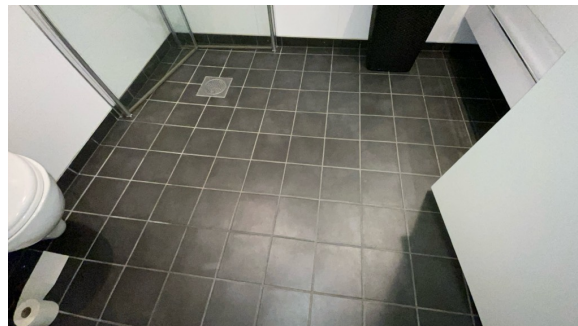
- Det er påvist avvik i krav til høydeforskjell/fall-løsning på våtrommet.
- Det er for lite fall i dusjsone mot ytre hjørne av dusjvegger, risiko for at vann renner utenfor dusjvegger. Fall er målt til 5 mm over en avstand på 50 cm.

- Til tross for avviket i fall/høydeforskjell til sluk, vil gulvet fortsatt kunne lede vann mot sluket, men med redusert effektivitet. Dette kan potensielt øke risikoen for vannansamling i enkelte områder av badet.
- Ikke behov for umiddelbare tiltak, det kan forsøkes med andre tette lister på dusjdører som klemmer bedre mot gulvet.
- Vær oppmerksom ved bruk. For å få tilstandsgrad 0 eller 1 må gulvet bygges om, for å få riktig fall til sluk. Det vil imidlertid sjelden være økonomisk rasjonelt som et enkeltstående tiltak. Ved en eventuell renovering, påse at våtrommet bygges med riktig fall til sluk.

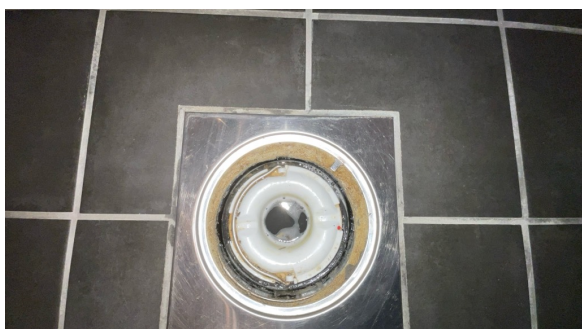
Membran er ikke kontrollerbar i sluk ut fra utførelse

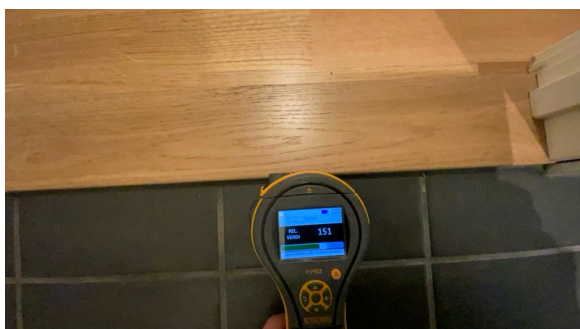
Fuktsøk er utført på gulv ved dør. Ingen forhøyde fuktavvik er målt

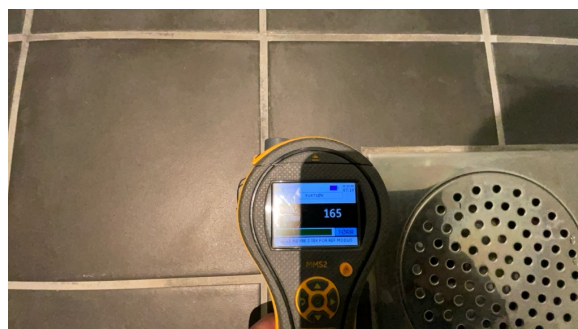
Fuktsøk er utført på gulv ved sluk. Ingen forhøyde fuktavvik er målt

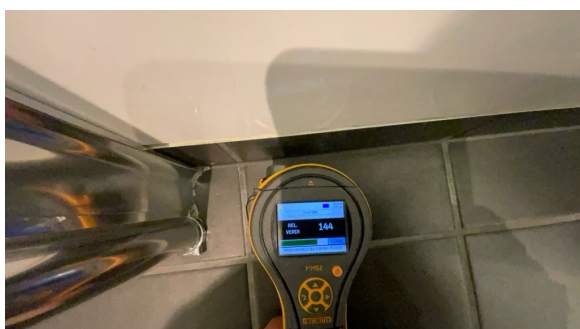
Fuktsøk er utført på gulv ved dusjdør. Ingen forhøyde fuktavvik er målt
