Tilstandsrapport

Enebolig

Bølevegen 132 , 3713 SKIEN

Oppdragsnr.: 22307-1053

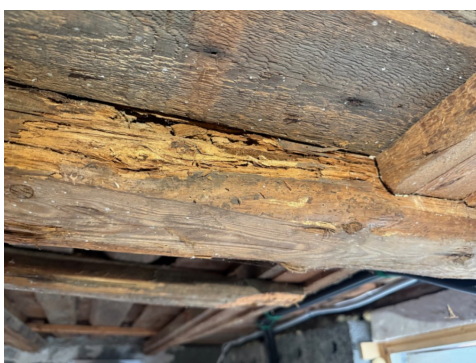
Den delen som lot seg tilstrekkelig inspiseres, har adgang via egen ytterdør. Det ble registrert vanninnsig fra grunnfjell, manglende fuktsperre mot grunn, begrenset ventilering og omfattende tegn til borebilleangrep i stubbeloft/tak. Stubbeloft/tak og bærebjelker fremstår med betydelige skader etter skadedyr, og utskifting av berørte konstruksjonsdeler må påregnes.

TG 3 vurderes grunnet vanninnsig, manglende fuktsperre mot grunn, begrenset ventilering og omfattende skader i stubbeloft/tak og bærebjelker som følge av borebilleangrep.

Manglende fuktsperre mot grunn, vanninnsig fra grunnfjell og begrenset ventilering har gitt økt fuktbelastning i krypkjelleren. Fuktige forhold i kombinasjon med treverk har gitt gunstige forhold for biologiske skadegjørere.

Videre fuktbelastning kan føre til økt skadeutvikling i treverk og ytterligere svekkelse av stubbeloft/tak og bærekonstruksjoner. Skjulte deler av krypkjelleren kan ha tilsvarende skader som ikke er avdekket ved begrenset inspeksjon.

Forholdet innebærer behov for omfattende utbedringer og utskiftning av skadde konstruksjonsdeler. Kjøper må påregne kostnader til utbedring av fuktforhold, skadedyrskader og eventuelle skjulte følgeskader.

Det anbefales å utbedre vanninnsig, etablere fuktsperre mot grunn, bedre ventileringen og skifte skadde deler av stubbeloft/tak og bærebjelker. Det anbefales også nærmere undersøkelser av hele krypkjelleren for å avklare samlet skadeomfang før utbedring.
