# Tilstandsrapport

Boligbygg med flere boenheter

Fiolveien 30, 4634 KRISTIANSAND S

Befaringsdato: 27.05.2025

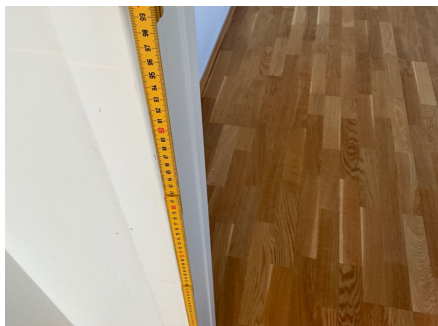
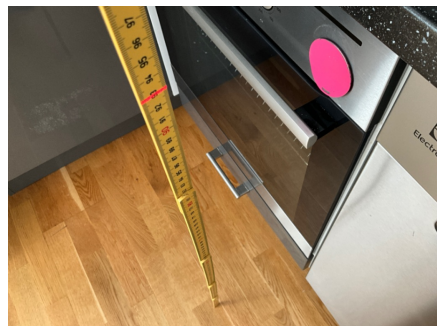
### TG 2 Etasjeskille/gulv mot grunn

- Det er målt høydeforskjell på mellom 15-30 mm gjennom hele rommet. Tilstandsgrad 2 gis med bakgrunn i standardens krav til godkjente måleavvik.

- For å få tilstandsgrad 0 eller 1 må høydeforskjeller rettes opp. Det vil imidlertid sjelden være økonomisk rasjonelt som et enkeltstående tiltak i en bolig som dette. Dersom boligen en gang skal renoveres, kan man vurdere slike tiltak.

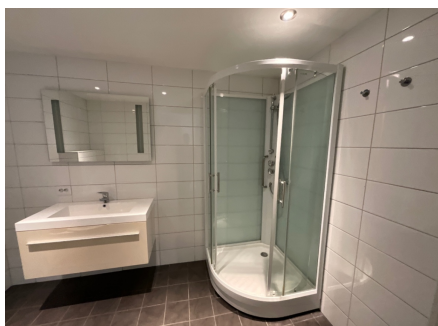
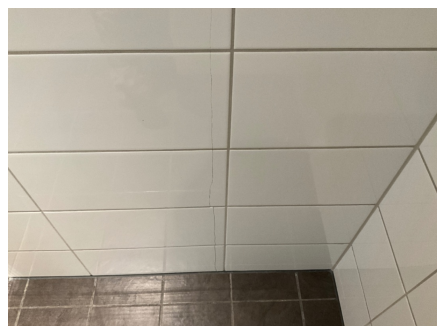
- Det er påvist sprekker i fliser.

Sprekk i flere fliser.

- Fliser må skiftes.
- Dersom tiltaket ikke utføres er det fare for videre skadeutvikling.

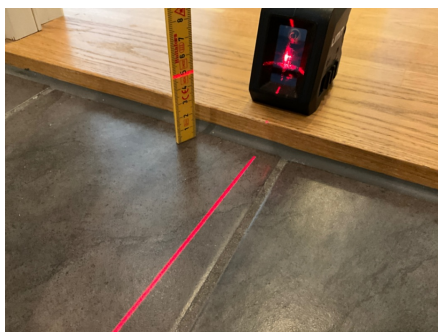
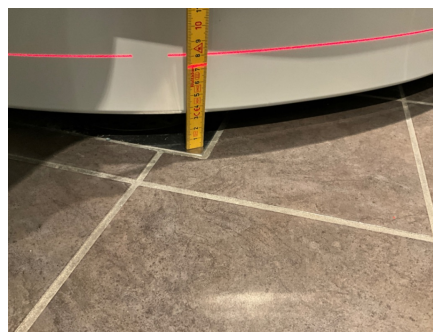
Det er flislagt gulv med elektriske varmekabler. Det er ca 20 mm. høydeforskjell fra flis ved dør til slukrist. Oppkant ved dør på 5 mm.

- Det er påvist avvik i fallforhold til sluk i forhold til krav i forskrift på byggetidspunktet.

Store deler av gulvflaten har flat utførelse, ved en eventuell lekkasje vil det bli stående vann på deler av gulvet.

- Til tross for avviket i fall/høydeforskjell til sluk, vil gulvet fortsatt kunne lede vann mot sluket, men med redusert effektivitet. Dette kan potensielt øke risikoen for vannansamling i enkelte områder av badet.
  - Et bad med manglende/ redusert fall til sluk blir mindre funksjonelt og sikkert for brukeren. Dette kan medføre stående vann på gulvet, vann som ikke ledes effektivt til sluket, økt risiko for at vann renner ut av rommet og redusert sklisikkerhet på gulvet.
  - Det benyttes tett dusjkabinett og gulvet får ingen vannbelastning ved normalt bruk, men hver obs på lekkasjevann.
- Avviket har ingen konsekvens ved dagens bruk, ved endret bruk må det etableres fall til sluk.

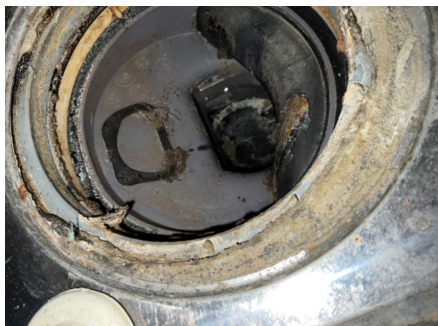
Det er plastsluk og smøremembran med ukjent utførelse.

- Mer enn halvparten av forventet brukstid er passert på membranløsningen.

- Det er viktig å merke seg at levetiden til en membran varierer basert på kvalitet, installasjon og bruk. Eldre membraner kan bli sprø og sprekke opp, noe som fører til at de mister sin vanntettende funksjon. Dette kan resultere i vannlekkasjer gjennom vegger og gulv og fuktskader.

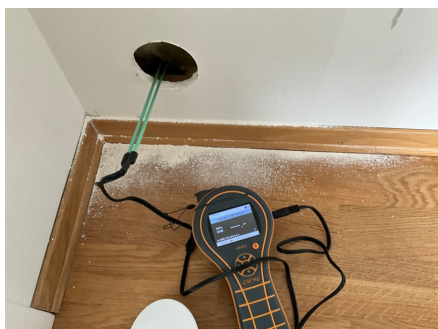
Hulltaking er foretatt uten å påvise unormale forhold. Hulltaking er foretatt på soverom bak våtsone for dusjen. Fuktkvotemåling (vekt%) i konstruksjonen ble målt til under 6.

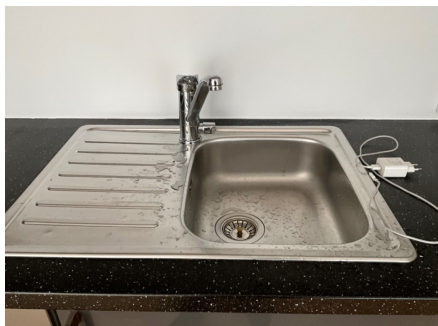
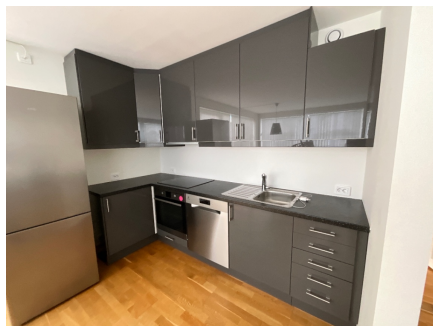
- Det er ikke montert komfyrvakt i kjøkkenet som er krav på dette kjøkkenet ut ifra alder.

Lekker fra kran.

- Komfyrvakt må monteres.

Bytte kran.
