# Tilstandsrapport

Boligbygg med flere boenheter

Åsane 4, 3231 SANDEFJORD

Befaringsdato: 27.03.2025

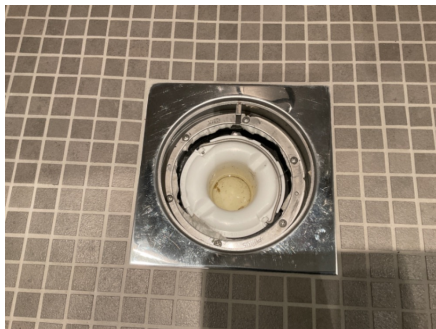
Badet har plastsluk i gulv. Badets tettesjikt er utført med smøremembran.

Badet er bygget ettere forskriftene i TEK-10/17 og utførende har gjennom kontrollerklæringer ved ferdigattest erklært at rommet og membran har tilfredstillende utførelse.

Sluk i dusjsone

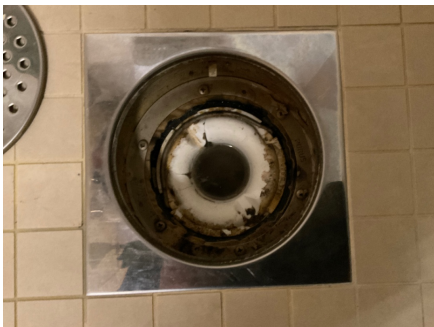
Badet har plastsluk i gulv. Badets tettesjikt er utført med smøremembran.

Badet er bygget ettere forskriftene i TEK-10/17 og utførende har gjennom kontrollerklæringer ved ferdigattest erklært at rommet og membran har tilfredstillende utførelse.

Sluk i dusjsone

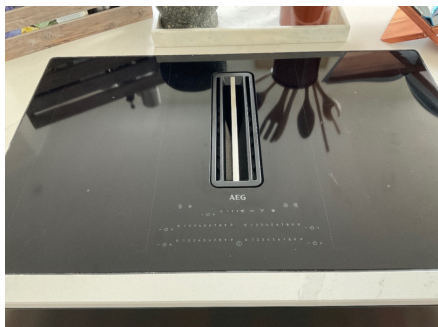
Det er mekanisk ventilator i platetopp.  
Ventilatoren har kullfilter.

- Det er kun kullfilterventilator på kjøkkenet og heller ikke andre forserte/mechaniske avtrekksløsninger fra kokesonen.

- Om mulig bør det etableres mekanisk/forsert avtrekk ut fra kokesonen.

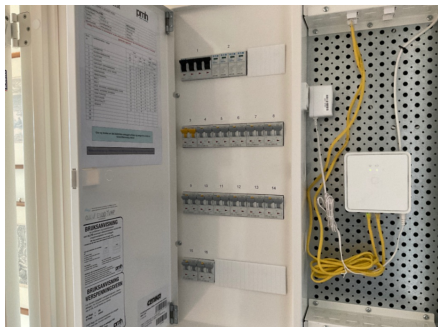
Sikringsskap

**Elektrisk anlegg er fra 2023.**
