# Tilstandsrapport

Fritidsbolig

Nipetovegen 168, 3622 SVENE

Oppdragsnr.: 21248-1711

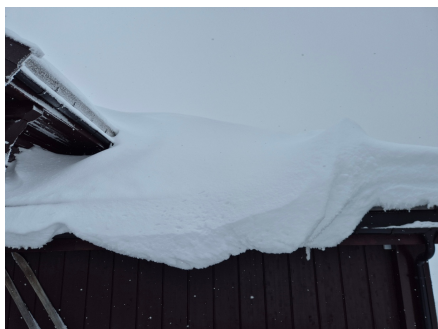
Taket var snødekket på befaringstidspunktet og kunne derfor ikke inspiseres. Vurderingen er derfor basert på alder og opplysninger fra eier.

Snødekket tak.

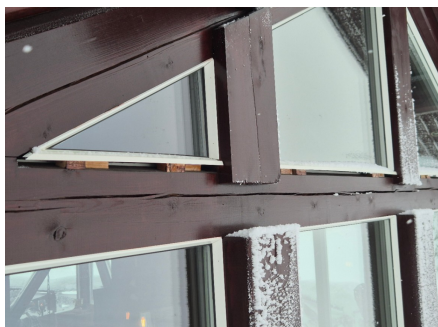
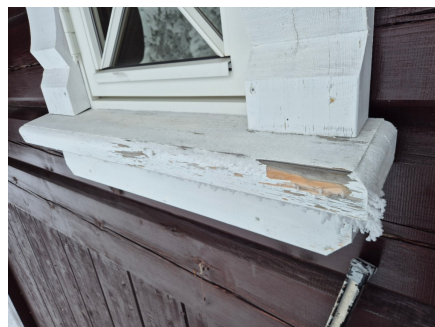
Det er ikke montert vannbrett/tett blekk over kjøkkenvinduer som er en svak løsning. Vannbrett under vinduer på loft mot syd er noe værslitte.

De øverste kjøkkenvinduene er understøttet med klosser og fremstår uten vannbrett/beslag eller kontinuerlig tetting under karm. Utførelsen avviker fra anbefalt løsning og kan medføre økt risiko for vanninntrengning og fuktbelastning i underliggende treverk over tid. Underside av treverk er skråskåret slik at vann i utgangspunktet ledes utover. Det er ikke observert skader ved befarings.

Vannbrett bør monteres over vinduene for å hindre vanninntrenging og redusere risikoen for fuktskader på vindusomramming og tilstøtende konstruksjoner.

Det bør etableres vannbrett eller beslag og forbedret tetting under vinduskarmene for å redusere risikoen for fuktinntrengning og påfølgende skader i underliggende treverk over tid.

Vindusforinger bør pusses og males der det er behov, og videre bør det påses tilstrekkelig lufting av rom for å unngå fuktskader.

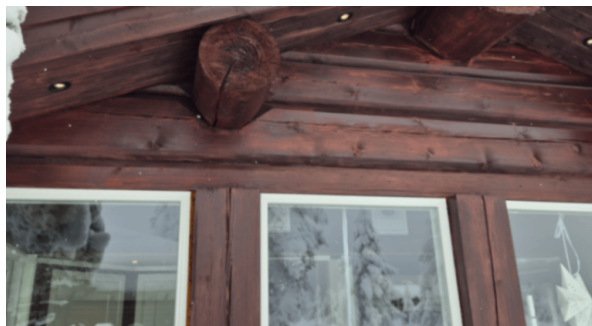
Løsningen kan medføre stående vann og snø på toppen av stolpene, noe som gir økt fuktbelastning og risiko for råteskader i endevend over tid. Det bør etableres fall eller monteres beslag, eller annen beskyttelse på stolpene.

Stolper er kuttet rett i toppen.

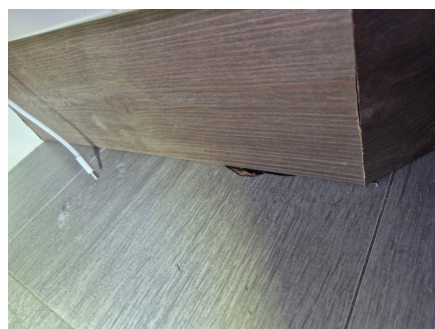
Benkeplate fremstår med slitasje, og det er registrert slitt fuge mot vegg. Feilkutting av panel og liten skade i laminatgulv til side for innredning. Liten fuktsvelling på en skapfront, samt mindre skader og sprekker i kjøkkeninnredningen. Front over platetopp er ikke tilstrekkelig tilpasset. Kjøkkenkranen har begrenset stoppfunksjon og kan beveges utenfor vaskekummen.

Fuktsvelling og generell slitasje vurderes som av visuell karakter og påvirker foreløpig ikke innredningens funksjon, men utsatte overflater bør vedlikeholdes for å forlenge levetid og opprettholde funksjon.

Det anbefales å justere eller skifte ut kranen for å sikre at vannstrålen holdes innenfor vaskekumområdet, for å redusere risikoen for vannsøl og påfølgende fuktskader på benkeplate og innredning.
