# Tilstandsrapport

📍 Vålerengata 4, 0657 OSLO

# gnr. 232, bnr. 151

# Andelsnummer 38

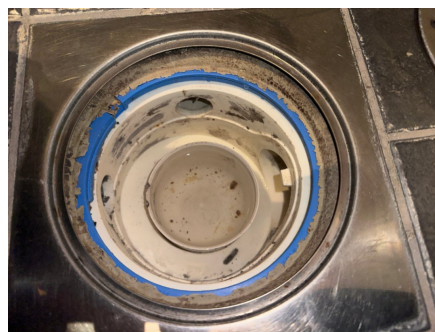
Badet er av type badekabin, med eget membran system utarbeidet av produsent. Sluket er av plast med klemring for membran.

- Mer enn halvparten av forventet brukstid er passert på membranløsningen.

TG settes ut i fra alder på veggmembran, da mer enn halvparten av konstruksjonens levetid er oppbrukt. Forventet levetid på smøremembran, er ca.15 år.

Plastsluk med klemring for membran

- Overvåk tilstanden jevnlig. For å få tilstandsgrad 0 eller 1 må tettesjiktet skiftes ut, men tidspunktet for når dette er nødvendig er vanskelig å si noe om.

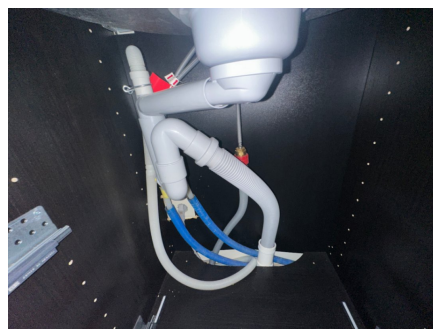
Det mangler tettemuffer i enden av varerør på rør-i-rør-system på kjøkken.  
Ved manglende monterte tettemuffer,  
vil evt. lekkasjevann renne ut på kjøkken.

Samleskap med rørkurser og stoppekraner

Røropplegg i kjøkkenbenk

Montering av tettemuffer på vannrør,  
i kjøkkenbenk bør påberegnes.  
Utette varerør kan forårsake vannskader,  
på tilstøtende konstruksjoner.
