# Tilstandsrapport

📍 Vålerengata 4, 0657 OSLO

# gnr. 232, bnr. 151

Rapportdato: 29.12.2025

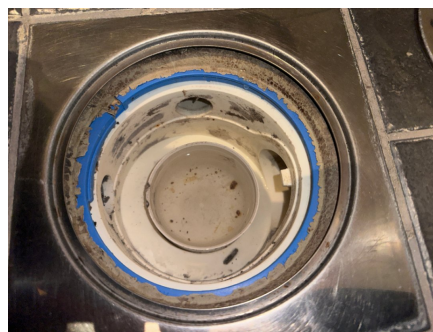
Badet er av type badekabin, med eget membran system utarbeidet av produsent. Sluket er av plast med klemring for membran.

- Mer enn halvparten av forventet brukstid er passert på membranløsningen.

TG settes ut i fra alder på veggmembran, da mer enn halvparten av konstruksjonens levetid er oppbrukt. Forventet levetid på smøremembran, er ca.15 år.

Plastsluk med klemring for membran

- Overvåk tilstanden jevnlig. For å få tilstandsgrad 0 eller 1 må tettesjiktet skiftes ut, men tidspunktet for når dette er nødvendig er vanskelig å si noe om.

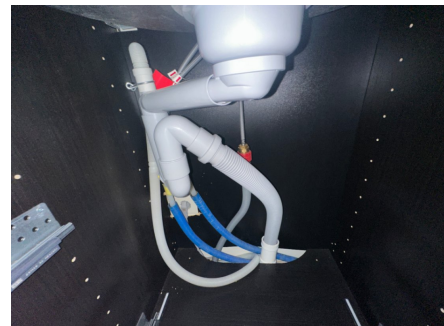
Det mangler tettemuffer i enden av varerør på rør-i-rør-system på kjøkken.  
Ved manglende monterte tettemuffer,  
vil evt. lekkasjevann renne ut på kjøkken.

Røropplegg i kjøkkenbenk

Montering av tettemuffer på vannrør,  
i kjøkkenbenk bør påberegnes.  
Utette varerør kan forårsake vannskader,  
på tilstøtende konstruksjoner.
