Tilstandsrapport

Boligbygg med flere boenheter

Sakkastadvika 8 , 5538 HAUGESUND

Befaringsdato: 04.05.2026

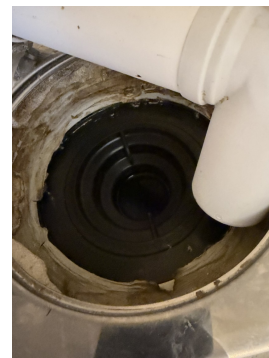
Det kan fremlegges dokumentasjon. Det foreligger også ferdigattest på bygget.

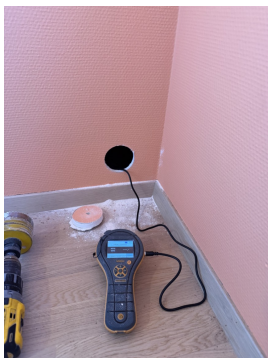
Det er utført hulltaking mot våt sone, og det er ikke indikert avvik i vegg. Det er allikevel risiko for skjulte fuktskader i konstruksjonen.

Normale fuktmålinger i treverk ligger på 7,5-12.5

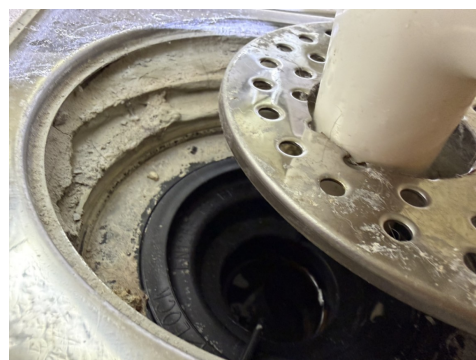
Det kan fremlegges dokumentasjon. Det foreligger også ferdigattest på bygget.

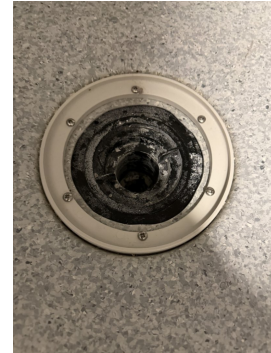
- Det er påvist avvik i fallforhold til sluk i forhold til krav i forskrift på byggetidspunktet.

Det er ikke fall i forhold til krav/anbefalinger fra byggeåret. Våtrom skal ha sluk og gulv med tilstrekkelig fall mot sluk for de deler av gulvet som blir utsatt for vann i brukssituasjonen. Rom med sluk skal være utformet slik at eventuelt lekkasjevann ledes til sluk.

- Til tross for avviket i fall/høydeforskjell til sluk, vil gulvet fortsatt kunne lede vann mot sluket, men med redusert effektivitet. Dette kan potensielt øke risikoen for vannansamling i enkelte områder av badet.

Per i dag har avviket ingen umiddelbar konsekvens, men manglende fall kan over tid føre til oppsamling av vann og økt fare for vannskader.

Det er ikke fremlagt dokumentasjon på membran eller tette-sjikt på befaringsdagen.

Det er ingen synlige avvik vedrørende montering av belegg mot klemring i sluket.

Det anbefales å utbedre fallforholdet mot sluk ved neste renovering av vaskerommet, for å sikre at eventuelt lekkasjevann ledes effektivt til sluk og redusere risiko for fuktskader i omkringliggende konstruksjoner.

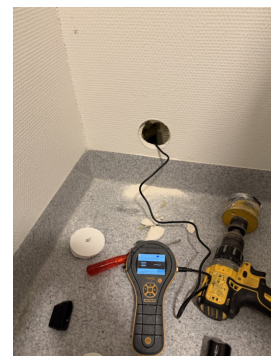
Det er utført hulltaking mot våt sone, og det er ikke indikert avvik i vegg. Det er allikevel høy risiko for skjulte fuktskader i konstruksjonen. Normale fuktmålinger i treverk ligger på 7,5-12.5
