Tilstandsrapport

Boligbygg med flere boenheter
-

Sakkastadvika 8 , 5538 HAUGESUND
-

Befaringsdato: 04.05.2026

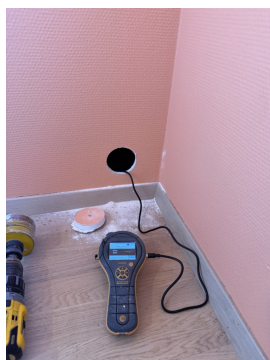
Det er utført hulltaking mot våt sone, og det er ikke indikert avvik i vegg. Det er allikevel risiko for skjulte fuktskader i konstruksjonen.

Normale fuktmålinger i treverk ligger på 7,5-12.5

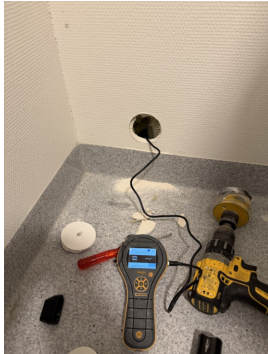
Det er utført hulltaking mot våt sone, og det er ikke indikert avvik i vegg. Det er allikevel høy risiko for skjulte fuktskader i konstruksjonen.

Normale fuktmålinger i treverk ligger på 7,5-12.5

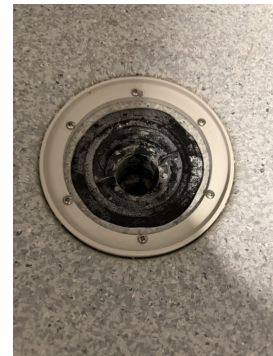
- Det er påvist avvik i fallforhold til sluk i forhold til krav i forskrift på byggetidspunktet.

Det er ikke fall i forhold til krav/anbefalinger fra byggeåret. Våtrom skal ha sluk og gulv med tilstrekkelig fall mot sluk for de deler av gulvet som blir utsatt for vann i brukssituasjonen. Rom med sluk skal være utformet slik at eventuelt lekkasjevann ledes til sluk.

- Til tross for avviket i fall/høydeforskjell til sluk, vil gulvet fortsatt kunne lede vann mot sluket, men med redusert effektivitet. Dette kan potensielt øke risikoen for vannansamling i enkelte områder av badet.

Per i dag har avviket ingen umiddelbar konsekvens, men manglende fall kan over tid føre til oppsamling av vann og økt fare for vannskader.

Det er ikke fremlagt dokumentasjon på membran eller tette-sjikt på befaringsdagen.

Det er ingen synlige avvik vedrørende montering av belegg mot klemring i sluket.

Det anbefales å utbedre fallforholdet mot sluk ved neste renovering av vaskerommet, for å sikre at eventuelt lekkasjevann ledes effektivt til sluk og redusere risiko for fuktskader i omkringliggende konstruksjoner.

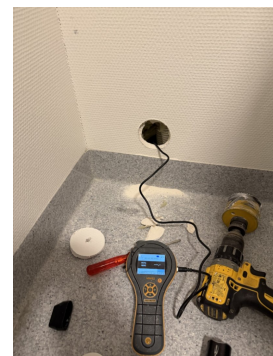
Det er utført hulltaking mot våt sone, og det er ikke indikert avvik i vegg. Det er allikevel høy risiko for skjulte fuktskader i konstruksjonen. Normale fuktmålinger i treverk ligger på 7,5-12.5

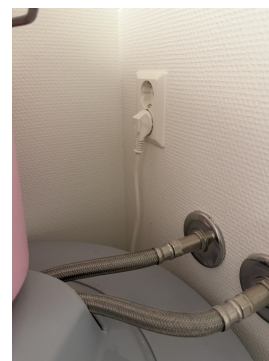
Vurdering av avvik:

- Det bør etableres tilfredsstillende el-tilkobling etter gjeldende forskrift.

Merk at dette kun er en anbefaling og ikke et krav. Kravet melder seg først den dagen bereder skal skiftes.
