# Tilstandsrapport

Enebolig med inntilbygget carport/bod

Vålevegen 15, 2436 VÅLER I SOLØR

Befaringsdato: 30.07.2024

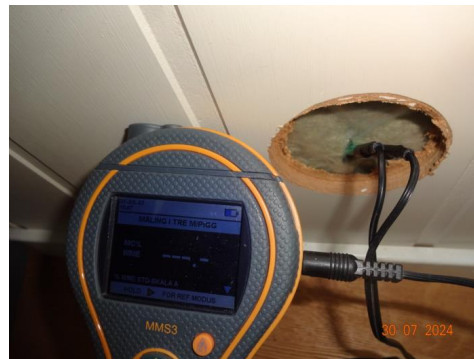
- Det er i hulltakingen påvist feil utførelse av konstruksjonen. Ingen skade konstateret.

Det er påvist fuktsperre bak plate i delevegg mot bad. Det anbefales ikke to tettesjikt i våtsonen mot bad.

Det er ikke behov for utbedringstiltak, men bør jevnlig observeres.

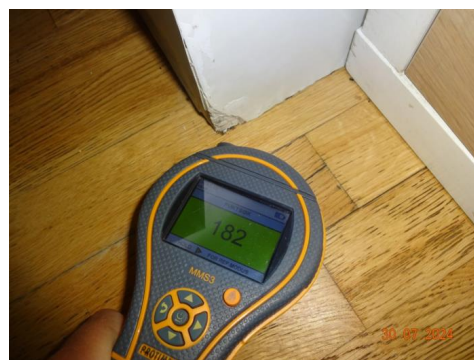
Det er påvist fuktsvelling i i nedre del av sideplate. Sideplate til kjøkkeninnredning blir skiftet før overtakelse.

Fuktskjolder i parkett ved sideplate. Ved bruk av fuktmåler ble det registrert forhøyede verdier.

Lekkasjestopper utløses når lengste program på oppvaskmaskin brukes.

- Det må foretas tiltak for å lukke avviket.
