# Tilstandsrapport

Enebolig

Astersvegen 6C , 4104 JØRPELAND

Befaringsdato: 06.05.2026

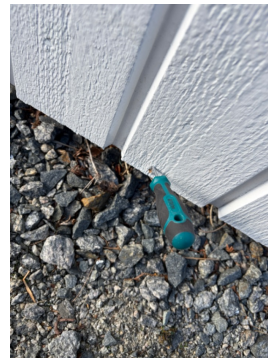
Det er registrert lokale råteskader nederst på deler av kledningen. Forholdet vurderes å være relatert til fuktbelastning nær terreng og værutsatte områder.

Det anbefales lokal utskifting av skadet kledning samt kontroll av tilstøtende konstruksjoner. Videre anbefales jevnlig vedlikehold og overflatebehandling for å redusere videre skadeutvikling.

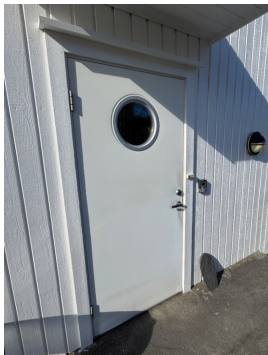
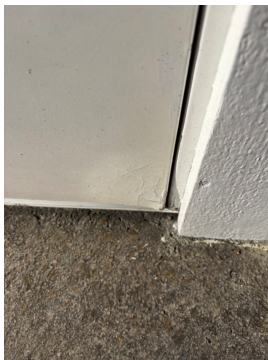
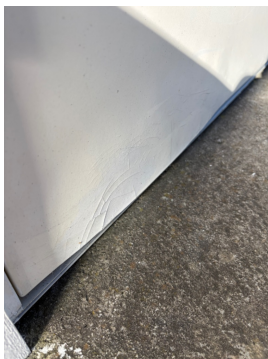
Det er registrert betydelige svellinger nederst på dørbladet som følge av fuktinntrengning. Forholdet har medført skade på døren og redusert levetid og funksjon.

Det anbefales utskifting av ytterdøren for å hindre videre skadeutvikling og sikre tilfredsstillende funksjon.

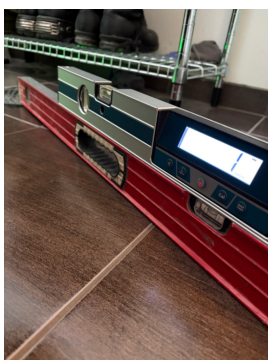
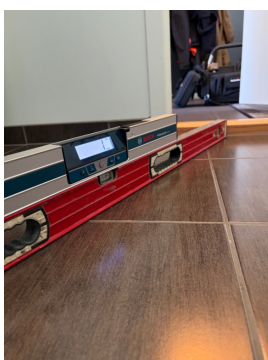
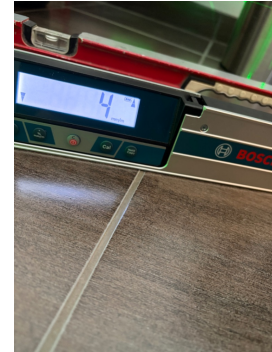
### TG 2 Overflater Gulv

Gulvet er belagt med fliser. Det er målt fall mot sluk på ca. 1–4 mm med 120 cm vater. Gulvet fremstår tilnærmet flatt.

Det er registrert begrenset fall mot sluk. Forholdet kan medføre redusert avrenning av vann ved vannsøl.

Ved fremtidig oppgradering av rommet anbefales det å etablere bedre fallforhold mot sluk.

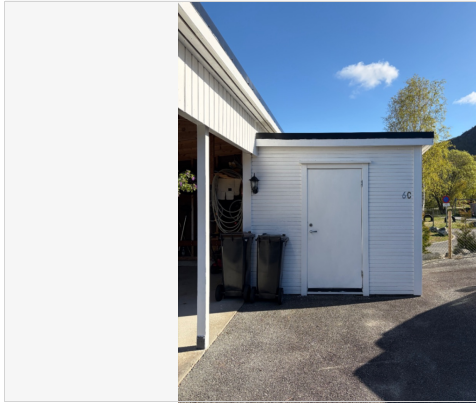
## Bod

Bod med papptekket tak og liggende bordkledning. Det er registrert fuktpåvirkning med svellinger og begynnende råteskader nederst på boddør, tilsvarende forhold som på ytterdør til boligen.
