Tilstandsrapport

Enebolig

Bjørndalsveien 16, 4957 RISØR

Befaringsdato: 25.06.2024

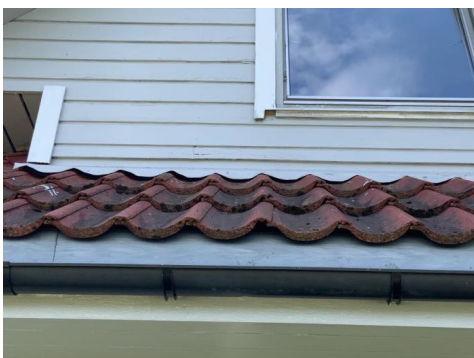
Mose foringer levetiden på taktekket og bør fjernes.

- Overvåk tilstanden jevnlig. For å få tilstandsgrad 0 eller 1 må tekkingen skiftes ut, men tidspunktet for når dette er nødvendig er vanskelig å si noe om.

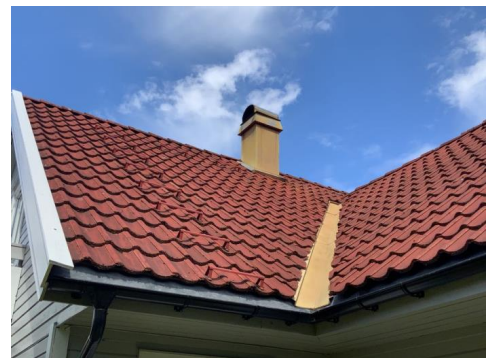
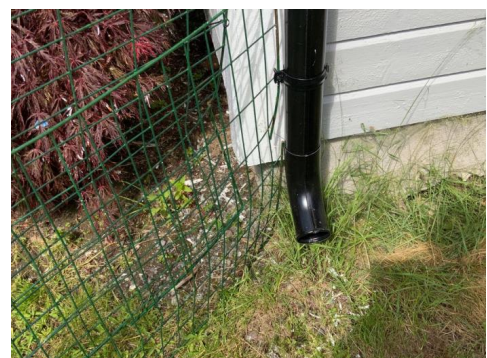
Nedløp og beslag

Noe oppgraderinger av takrenner og beslag må påregnes etter behov. Fuger/tetting ved takgjennomføringer bør kontrolleres årlig.

- Overvåk tilstanden jevnlig. For å få tilstandsgrad 0 eller 1 må beslag/renner/nedløp skiftes ut, men tidspunktet for når dette er nødvendig er vanskelig å si noe om.
- Det bør lages system for bortledning av vann fra taknedløp ved grunnmur.

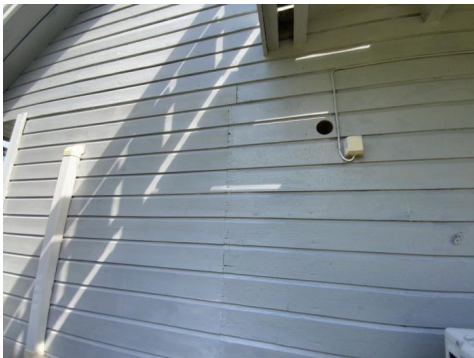
TG 2 Veggkonstruksjon

Kledning med noe værslitasje og litt sprekker i noe belistning/kledningsbord.

Det er lappet inn noe kledning.

- Lokal utbedring/utskiftning bør utføres.

Noen oppgraderinger må påregnes etter behov.

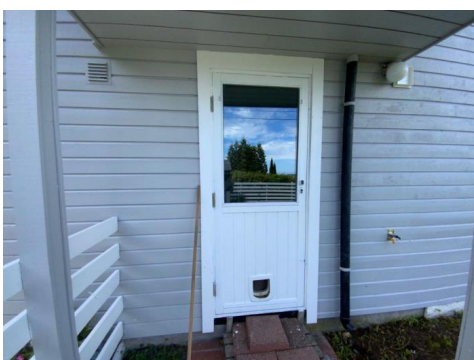
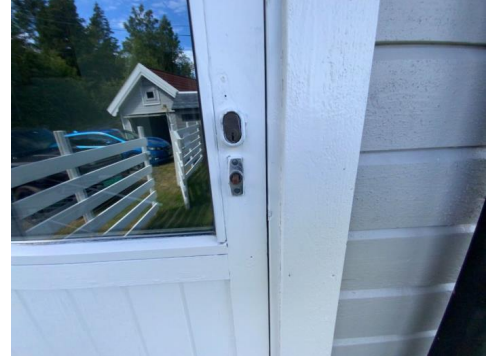
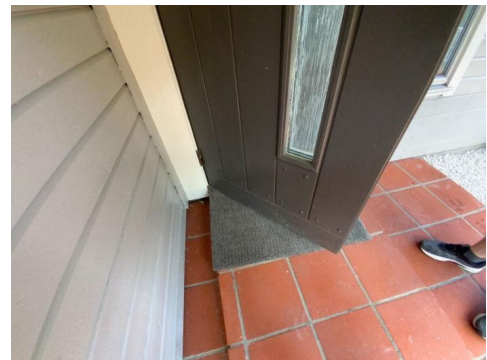
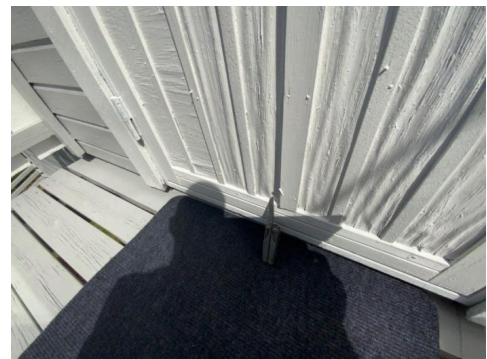
- Det er påvist avvik rundt innsettsdetaljer.
- Det er påvist dører som er vanskelig å åpne eller lukke.
- Det er påvist utetthet/åpning mellom dørblad og dørkarm. Dvs. at kaldtrekk kan oppstå.
- Karmene i dører er værslitte utvendig og det er sprekker i trevirket.

- Det må foretas lokal utbedring.
- Det må påregnes noe vedlikehold og at enkelte dører må skiftes ut.

Det må påregnes løpende vedlikehold av dører, dører som gått ut på sin naturlige levetid må påregnes og skiftes etter behov.

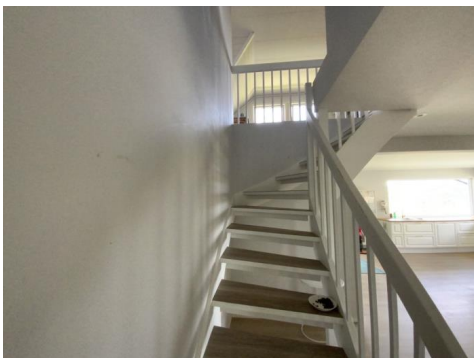
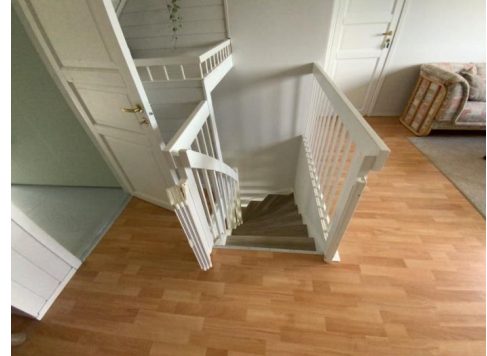
! TG 2 Innvendige trapper

Trappen fungerer greit til dagens bruk.

- Håndløper bør monteres, men det var ikke krav på byggetidspunktet.

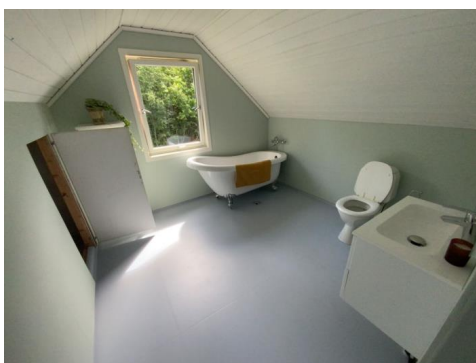
Badet fungerer greit med dagens standard, men det må påregnes og oppgradere badet innen kort tid.

Kostnadsestimat: 100 000 - 300 000

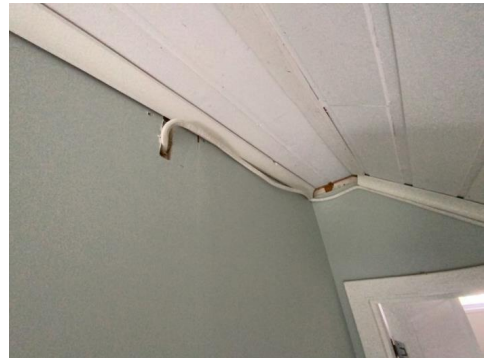
Ja Noe kabler som ikke er helt fagmessig utført.

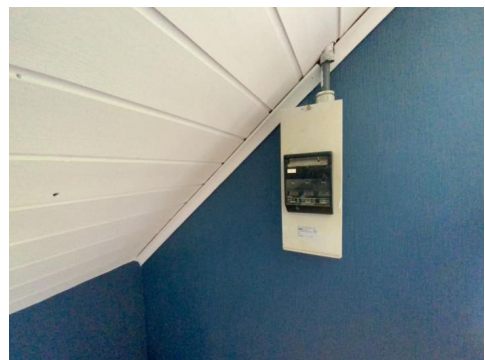
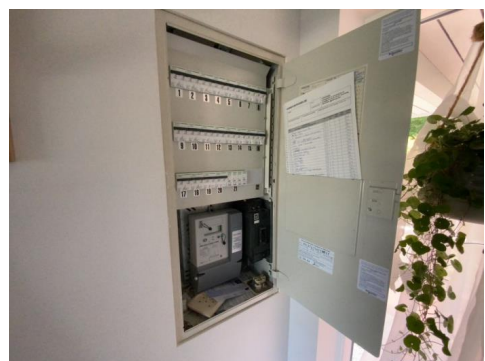
Noe kabler som ikke er helt fagmessig utført.

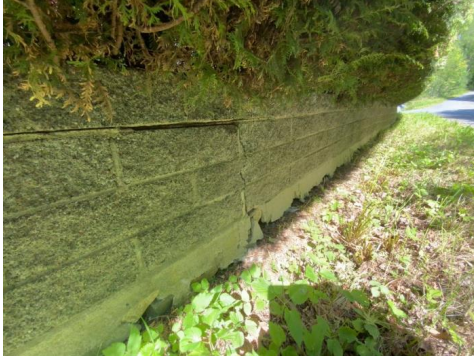
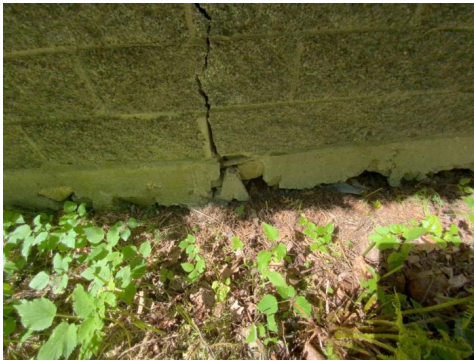
Forstøtningsmurer

- Det er påvist mindre sprekker og/eller skjevheter i muren.

- Påviste skader må utbedres.

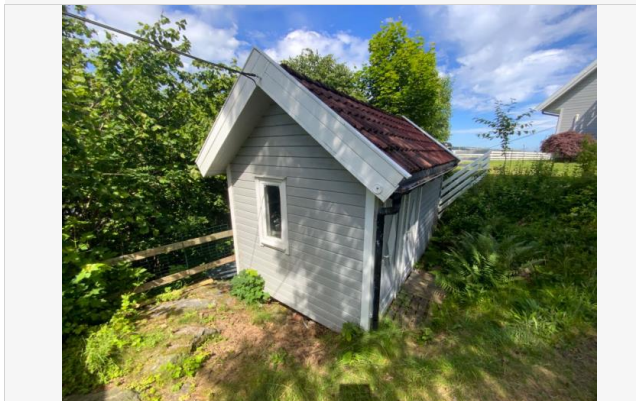
Bod/anneks

Litt råte i vindskibord og kledning, mye mose på taket, tegn til fukt/lekkasje i takfoten på soverommet, dører med noe skjevheter og skader.

Noe kommende oppgraderinger må påregnes.

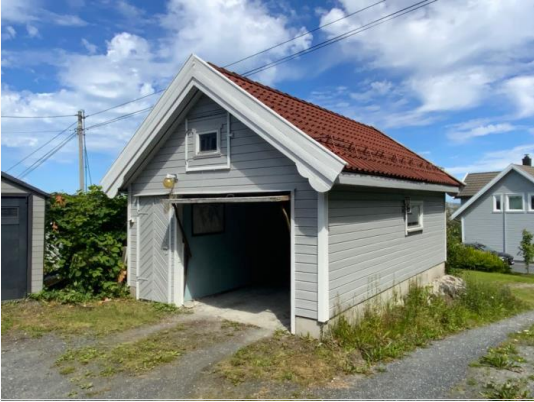
Garasje

Noe råte i kledning/pannebord, noe fuktskader fra vindu mot øst, garasjeport og dør samt gulv i garasjen med større aldersslitasje.

Noen oppgraderinger må påregnes.
