# Tilstandsrapport

Enebolig

Einerhaugveien 24, 1940 BJØRKELANGEN

Befaringsdato: 15.12.2025

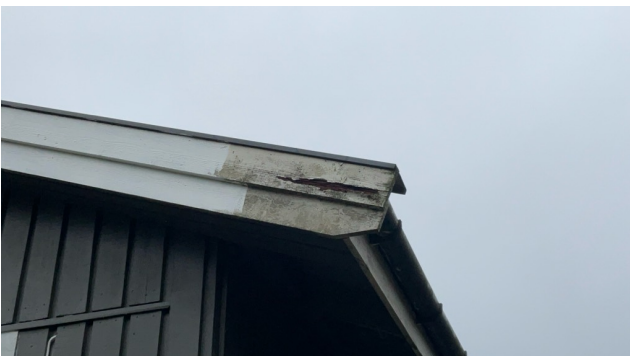
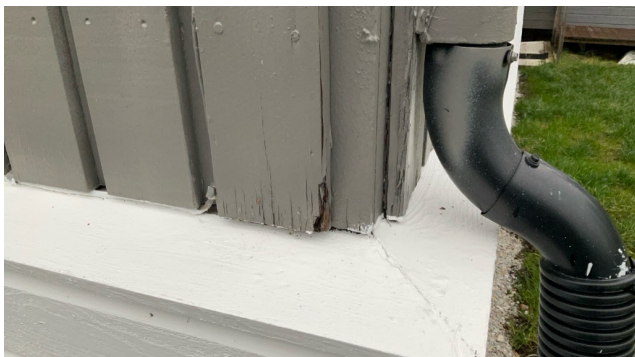
- Det er ingen eller liten lufting i nedre kant av kledning mot grunnmur.
- Det er avvik:
- Det er værslitt/oppsprukket trevirke/trepaneler.

Råteskader i kledningen.

- Lokal utbedring/utskiftning bør utføres.
- Det bør foretas tiltak for å bedre lufting av kledningen.

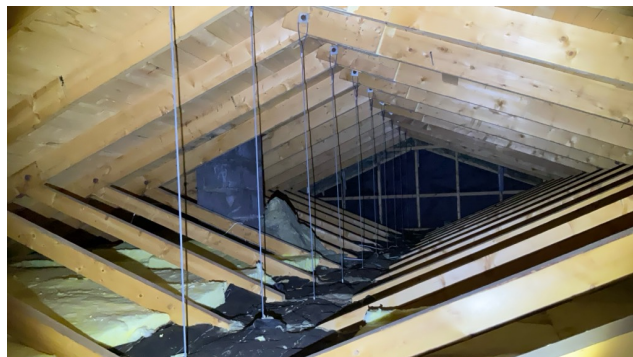
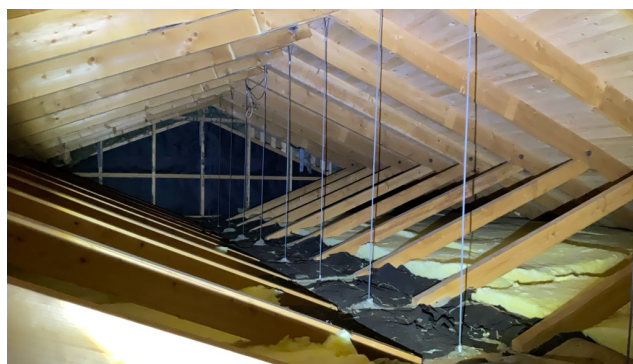
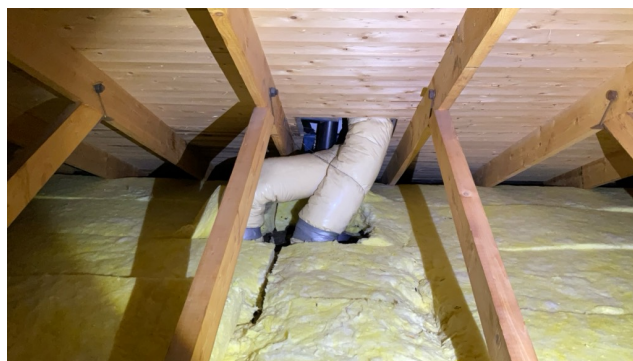
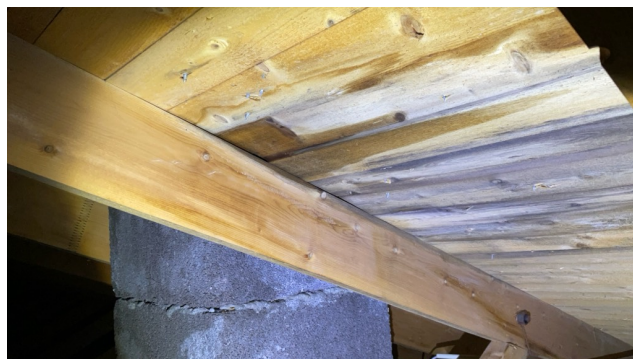
- Det er påvist fuktskjolder/skader i takkonstruksjonen.

Det er fuktskjolder etter tidligere lekkasje fra takgjennomføringer.

Ingen ytterligere tiltak vurderes som nødvendige.

Loft er konstruksjon som jevnlig må kontrolleres.

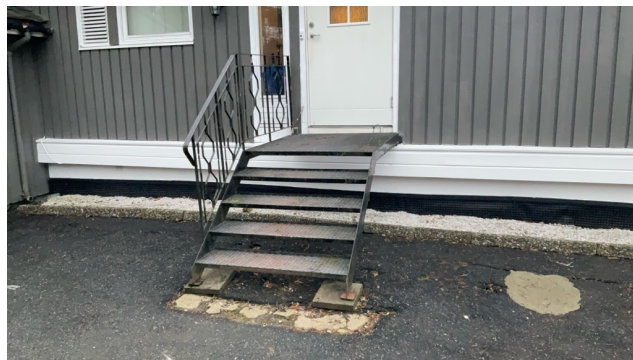
Trapp av strekkmetall.

- Rekkverk må monteres for å lukke avviket.

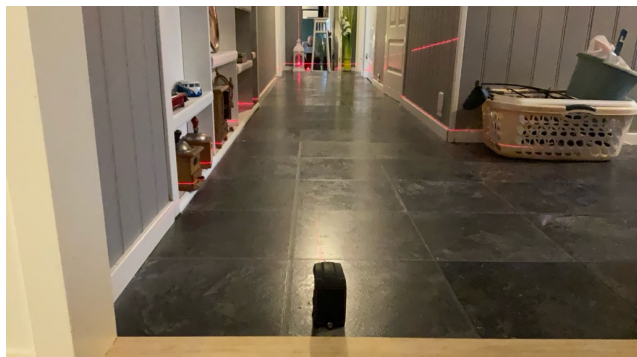
- Det er målt høydeforskjell på mellom 15-30 mm gjennom hele rommet. Tilstandsgrad 2 gis med bakgrunn i standardens krav til godkjente måleavvik.
- Målt høydeforskjell på mellom 10 - 20 mm innenfor en lengde på 2 meter. Tilstandsgrad 2 gis med bakgrunn i standardens krav til godkjente måleavvik.
- Målt høydeforskjell på over 20 mm innenfor en lengde på 2 meter. Tilstandsgrad 3 gis med bakgrunn i standardens krav til godkjente måleavvik.
- Målt høydeforskjell på over 30 mm gjennom hele rommet. Tilstandsgrad 3 gis med bakgrunn i standardens krav til godkjente måleavvik.
- Det er avvik:

Totalt planavvik/skjevheter ble målt til ca. 60mm. i gang i 1. etasje (lengde ca. 7,10 meter).

Det er setningsskader i bygget pga. ustabil grunn og/eller dårlig fundamentering. Dette har ført til skjevheter i bygget.

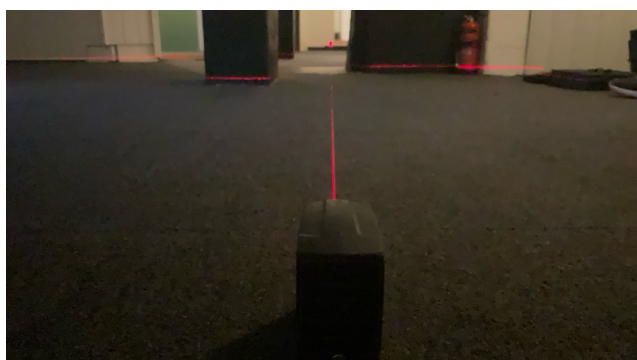
- Det er målt høydeforskjell på mellom 15-30 mm gjennom hele rommet. Tilstandsgrad 2 gis med bakgrunn i standardens krav til godkjente måleavvik.
- Målt høydeforskjell på mellom 10 - 20 mm innenfor en lengde på 2 meter. Tilstandsgrad 2 gis med bakgrunn i standardens krav til godkjente måleavvik.
- Målt høydeforskjell på over 20 mm innenfor en lengde på 2 meter. Tilstandsgrad 3 gis med bakgrunn i standardens krav til godkjente måleavvik.
- Målt høydeforskjell på over 30 mm gjennom hele rommet. Tilstandsgrad 3 gis med bakgrunn i standardens krav til godkjente måleavvik.

Totalt planavvik/skjevheter ble målt til ca. 100mm. fra gulv ved yttervegg i stue til gulv i gang mot baderom.

Det er setningsskader i bygget pga. ustabil grunn og/eller dårlig fundamentering. Dette har ført til skjevheter i bygget.

Kostnadsestimat er vurdert for lokal utbedring av skjevheter i gulvet og kostnad for eventuell fundamentering av bygningen er ikke medtatt her.

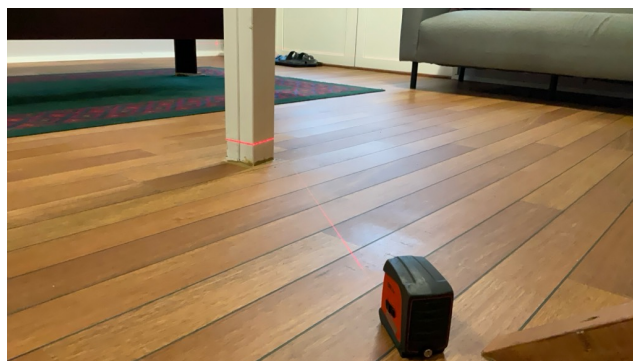
- Målt høydeforskjell på over 20 mm innenfor en lengde på 2 meter. Tilstandsgrad 3 gis med bakgrunn i standardens krav til godkjente måleavvik.
- Målt høydeforskjell på over 30 mm gjennom hele rommet. Tilstandsgrad 3 gis med bakgrunn i standardens krav til godkjente måleavvik.

Totalt planavvik/skjevheter ble målt til ca. 95mm.

- For å få tilstandsgrad 0 eller 1 må høydeforskjeller rettes opp. Ytterligere undersøkelser må foretas for å få kartlagt omfanget for utbedring.

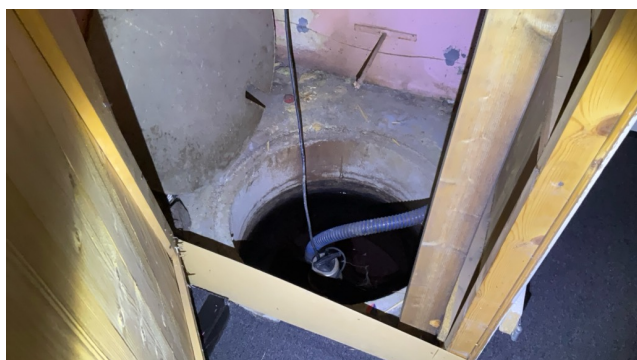
- Det er påvist indikasjoner på noe fuktgjennomtrenging i kjellergulv.
- Det er påvist indikasjoner på noe fuktgjennomtrenging inn i kjellermur.

Med overflatesøk med fuktindikator Protimeter MMS ble det påvist forhøyede fuktverdier stedvis nederst på grunnmur og stedvis i betonggulv i kjelleretasje.

Grunnmur og betonggulv mot grunn på bygninger fra denne byggetiden er normalt ikke fuktsikret og kapilærsug av fukt kan forekomme. Grunnmur fra denne byggetiden er normalt ikke isolert og det kan dermed dannes kondenspunkt i muren som igjen kan føre til fuktighet og fuktskader.

Brønn i kjeller med drensumppe.

- Det påviste fuktnivå gir grunn til å overvåke konstruksjonen jevnlig for å se utvikling over tid, og eventuelt foreta tiltak for å unngå fuktskader.

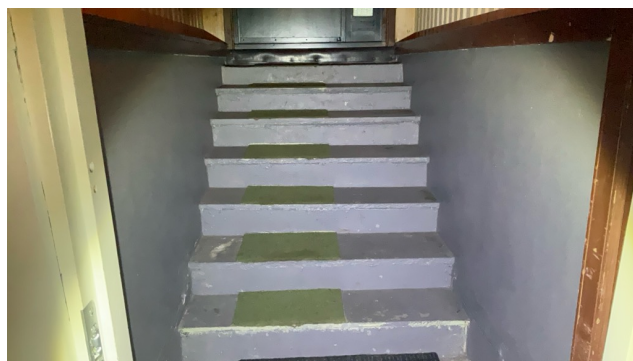
Rett betongtrapp til kjelleretasjen.

- Håndløper må monteres på vegg for å tilfredsstille krav på byggetidspunktet.

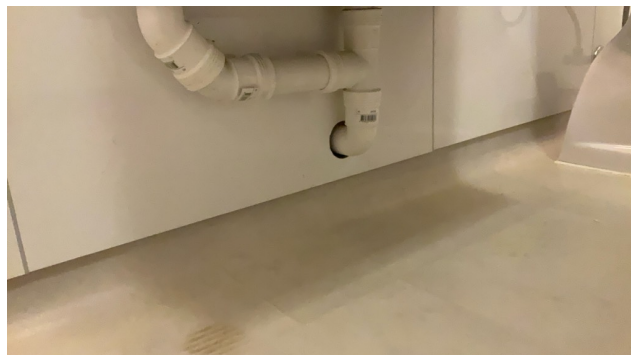
Avvikene kan føre til skader ved fuktbelastning.

- Dersom våtromsplatene ikke er montert fagmessig, kan dette medføre utettheter som øker risikoen for fuktinntrengning bak platene. Over tid kan dette føre til oppfukning av tilstøtende konstruksjoner, noe som kan resultere i råteskader, muggvekst og eventuelle lekkasjer.
- Det må foretas lokal utbedring.

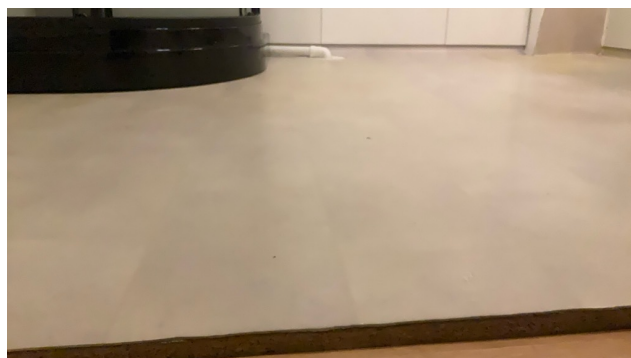
- Det er mulighet for at det kan forekomme vannlekkasje på våtrommet hvor vann ikke vil gå til sluk.
- Det er påvist at høydeforskjell fra topp slukrist til gulv/synlig topp membran ved dørterskel er mindre enn 25 mm.
- Det er påvist avvik i fallforhold til sluk i forhold til krav i forskrift på byggetidspunktet.

- Et bad med manglende/reduert fall til sluk blir mindre funksjonelt og sikkert for brukeren. Dette kan medføre stående vann på gulvet, vann som ikke ledes effektivt til sluket, økt risiko for at vann renner ut av rommet og redusert sklisikkerhet på gulvet.
- Det bør etableres avrenning inn til sluk for hele våtrommet.
- Det må foretas utbedring av fallforhold.

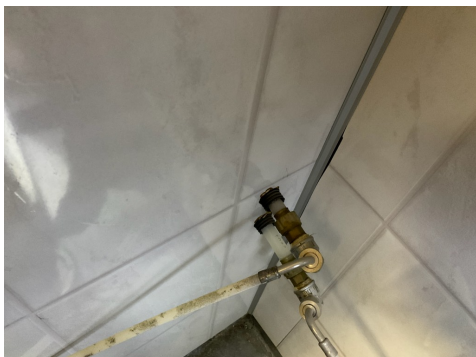
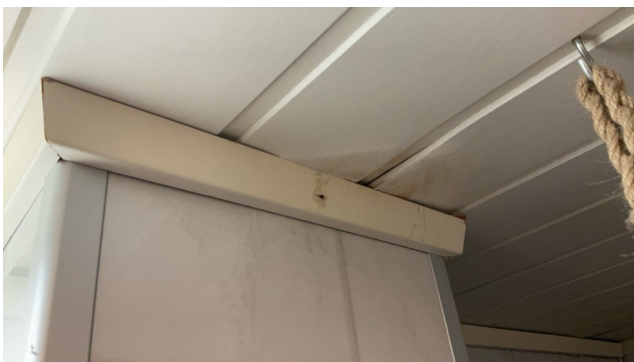
- Det er registrert synlige tegn på fukt-/råteskader.
- Våtromsplater er ikke montert fagmessig.

Avvikene kan føre til skader ved fuktbelastning.

Det er skade i himlingspanel pga. lekkasje fra takbeslaget.

- Dersom våtromsplatene ikke er montert fagmessig, kan dette medføre utettheter som øker risikoen for fuktinntrengning bak platene. Over tid kan dette føre til oppfukning av tilstøtende konstruksjoner, noe som kan resultere i råteskader, muggvekst og eventuelle lekkasjer.
- Det må foretas lokal utbedring.

Skadet himlingspanel må skiftes ut.

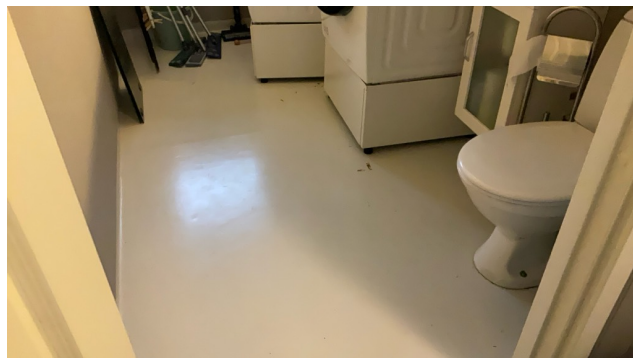
- Manglende oppgradering av våtrommet medfører høy risiko for at konstruksjonene ikke vil tåle vanlig bruk av vann eller lekkasjer. Dette kan føre til fuktskader på tilstøtende konstruksjoner.

Våtrommet må oppgraderes for å møte dagens krav til våtrom.

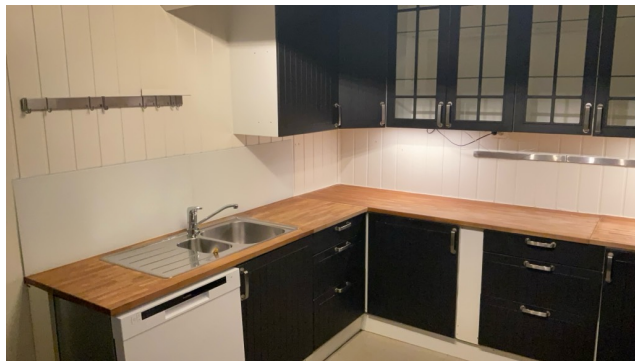
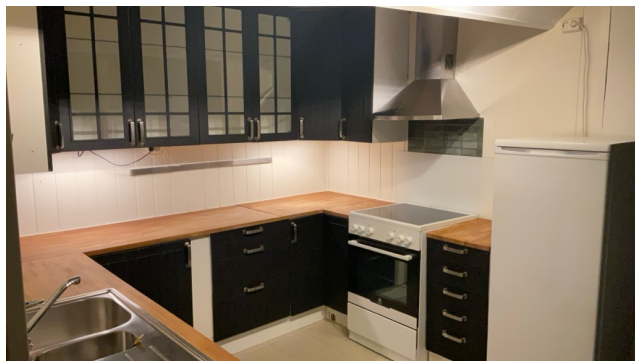
- Det er påvist skader på overflater/kjøkkeninnredning utover normal slitasjegrad.
- Det er ikke montert komfyrvakt i kjøkkenet som er krav på dette kjøkkenet ut ifra alder.
- Det er ikke påvist tegn på at det er montert lekkasjedeteksjon ved oppvaskmaskin/oppvaskkum, dette er et krav på kjøkkenet ut ifra alder.

Det er svelleskader på panelplater/veggplater over kjøkkenbenken.

- Det bør monteres lekkasjedeteksjon ved oppvaskmaskin/oppvaskkum.
- Komfyrvakt må monteres.
- Andre tiltak:

Bør utbedres.

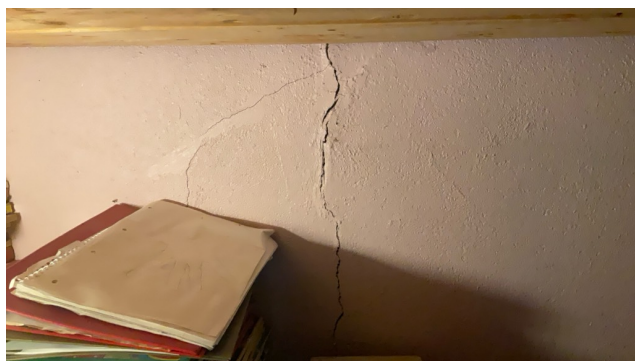
- Grunnmuren har sprekkdannelser.

Det er setningsskader i bygget pga. ustabil grunn og/eller dårlig fundamentering. Dette har ført til skjevheter i bygget og sprekker i grunnmuren.

- Lokal utbedring må utføres.

Eier har tidligere gjort tiltak med heving av bygget og tetting av sprekker i grunnmuren. Konstruksjonen må overvåkes over tid og dersom det oppstår forandringer må det gjøres tiltak.

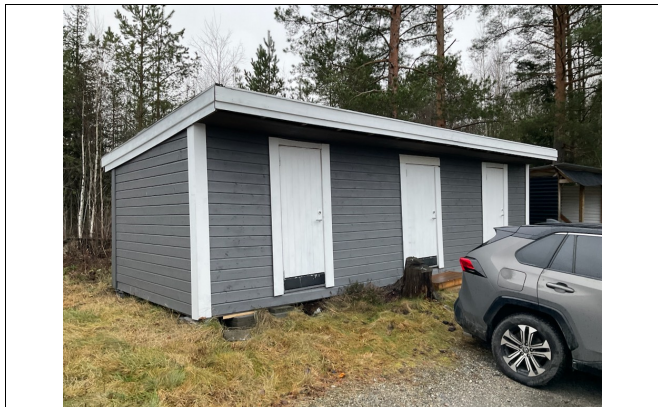
Bodbygning på eiendommen. Bygningen har vesentlige skjevheter pga. dårlig fundamentering.

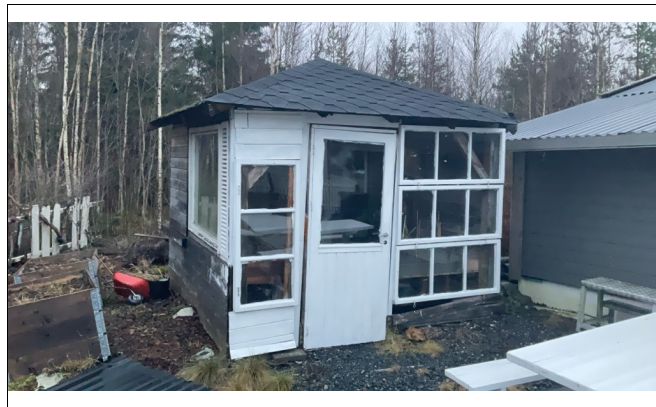
Paviljong/drivhus på eiendommen. Bygningen er i dårlig forfatning.
