Einerhaugveien 24, 1940 BJØRKELANGEN

**Innholdsrik enebolig med garasje, vinterhage, stor tomt og nyere kjøkken. Sentralt, nær skoler, butikker og turområder.**

| Tilstandsrapport ..... | 55 |

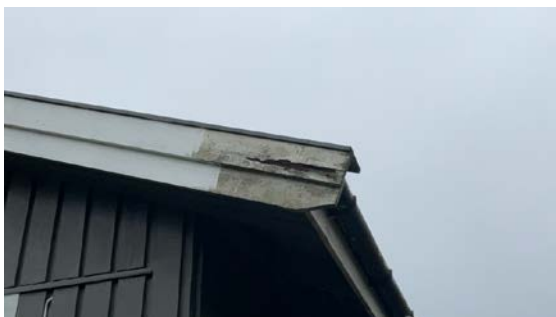
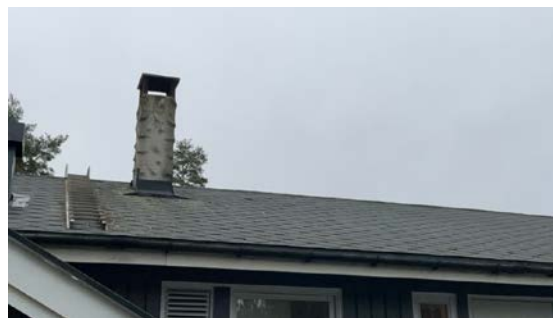
Avvik: Det er mosegrodd taktekking stedvis. Det er råteskade på vindski.

Taket bør vaskes.  
Råteskadet vindski må skiftes ut.

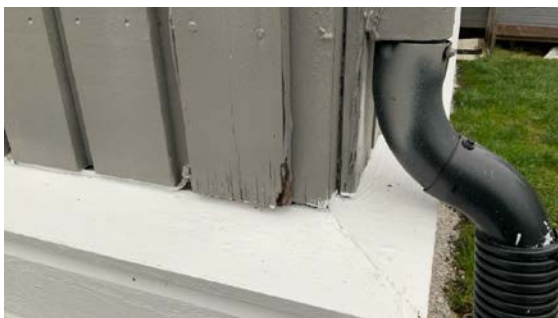
avvik: Det er værslitt/oppsprukket trevirke/trepaneler. Det er åpen/synlig isolasjon og det mangler vindspærre i kasse som er bygget i høyden til etasjeskilleren - dette svekker isolasjonsevnen da kald luft vil trekke inn i isolasjonen.

Råteskader i kledningen.

- Lokal utbedring/utskiftning bør utføres.
- Det bør foretas tiltak for å bedre lufting av kledningen.

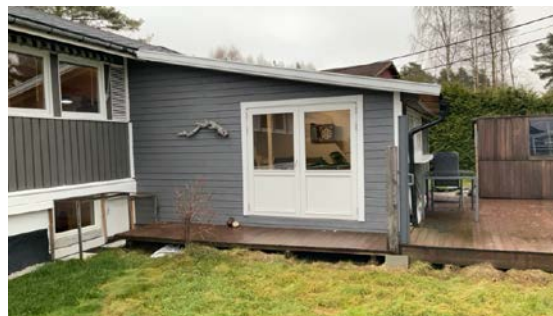
## ! TG 2 Hagestue/vinterhage

Avvik: Det er avvik: Bygningen fremstår som ufagmessig oppført med mangler som bla.: Det er synlige skjevheter i konstruksjonen. Det mangler vannbrett på vinduer og det mangler vannbrett/beslag på terrassedør. Det er gliper mellom takplater og forkantbeslag.

Det må gjøres tiltak med utbedring av konstruksjonen for å lukke avviket.

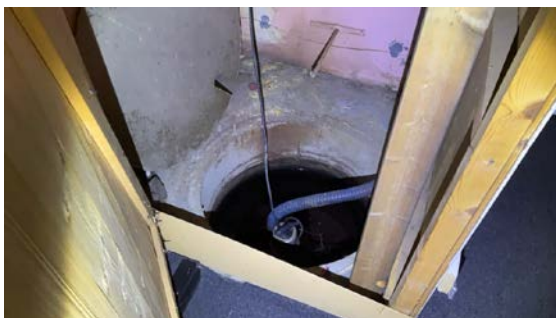
Brønn i kjeller med drenspumpe.

- Det påviste fuktnivå gir grunn til å overvåke konstruksjonen jevnlig for å se utvikling over tid, og eventuelt foreta tiltak for å unngå fuktskader.

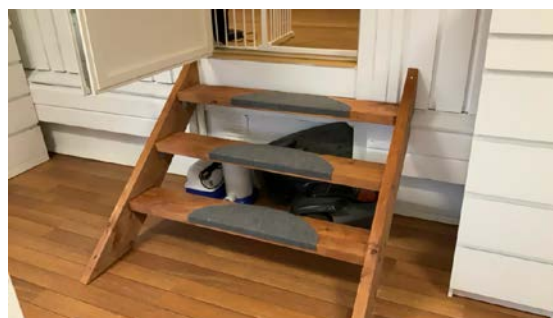
## TG 3 Innvendige trapper

Avvik: Åpninger mellom trinn i innvendig trapp er større enn dagens forskriftskrav. Det er ikke montert rekkverk.

- Rekkverk må monteres for å lukke avviket.
- Åpninger er såpass store at det ut ifra sikkerhetsmessige forhold anbefales å lage mindre åpninger.

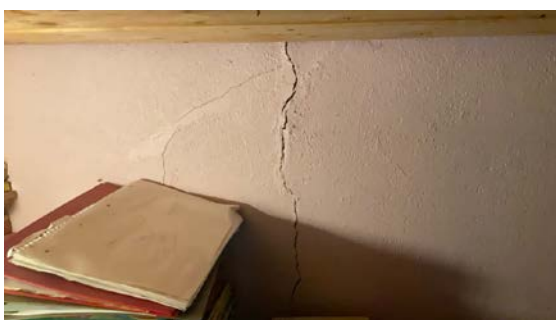
Avvik: Grunnmuren har sprekkdannelser. Det er setningsskader i bygget pga. ustabil grunn og/eller dårlig fundamentering. Dette har ført til skjevheter i bygget og sprekker i grunnmuren.

- Lokal utbedring må utføres.

Eier har tidligere gjort tiltak med heving av bygget og tetting av sprekker i grunnmuren. Konstruksjonen må overvåkes over tid og dersom det oppstår forandringer må det gjøres tiltak.
