Leilighet  
Løytnant Møllers veg 7 B  
2080 Eidsvoll

**Boligens tekniske tilstand:**

Dato: 24/10/2025

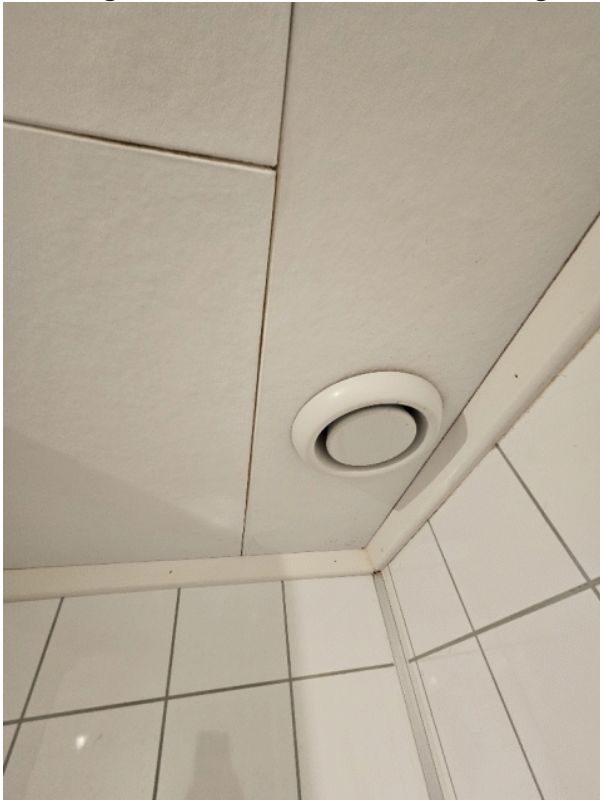
På befaringsdagen var det er skade på våtromsplate ved innebygd susterne, hjemmelshaver opplyser om at det hullet på våtromsplaten er tettet igjen med silikon som er provisorisk løsning. Ellers fremstår våtromsplater og innredning i grei stand.

Det er fuktsveller i tak-ess plater ved avtrekksluke i tak/himling og på nedre del av baderomsdør, dette kommer av at det ikke er tilstrekkelig med kun naturlig avtrekk på badet. Se også punkt 6.3

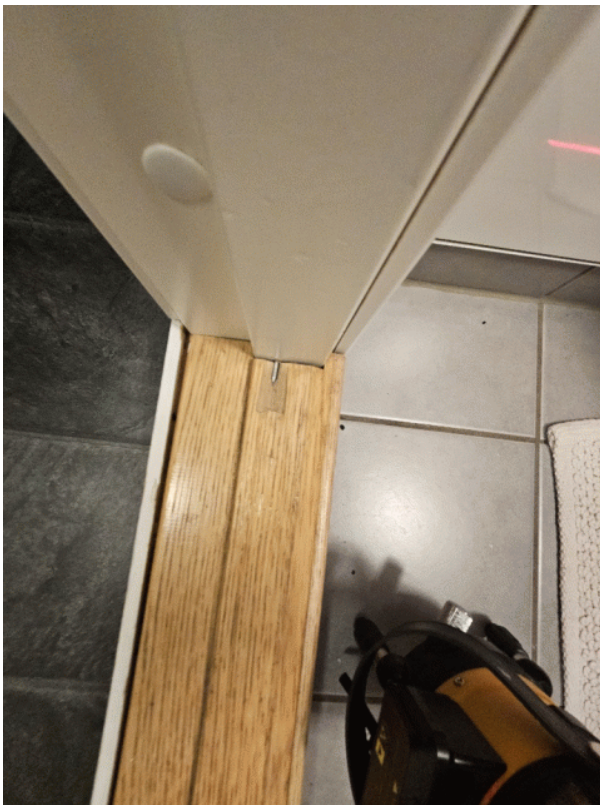
**TG 2** 1.1.2 Overflate gulv

Dør terskel har hakk og skade. TG2

Dør gerikter har små fuktsveller på nedre del og det mangler silikon mellom gulvfliser og gerikt. TG2

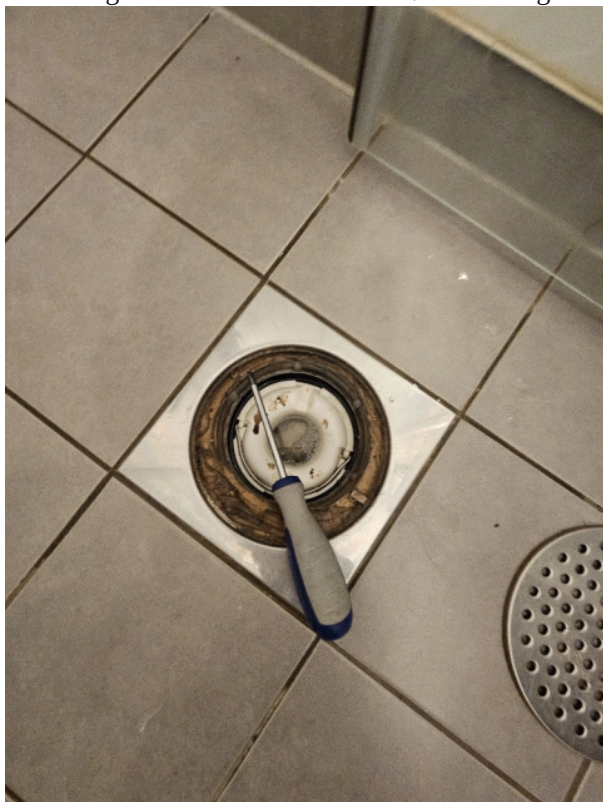
#### TG 1 1.1.3 Membran, tettesjiktet og sluk

Membranen ligger skjult i konstruksjonen og kan ikke undersøkes uten å gjøre destruktive inngrep ved å demontere fliser. Viktig å merke seg at membran er en bygningsdel som har en naturlig slitasje over tid med en forventet levetid. Fuktsøk inne på flislagte våtrom blir ikke utført da det vil gi uklare indikasjoner på om fukten ligger mellom fliser og membran eller under membranen. Det er synlig mansjett mellom klemring i sluket. TG1

Det ble ikke boret hull direkte bak vanninstallasjonen inn til bad, grunnet at vannrør er ført igjennom kjøkkenvegg og ved hull boring der kan det skade vannrør. TGIU Ytterliggere undersøkelser må gjøres.

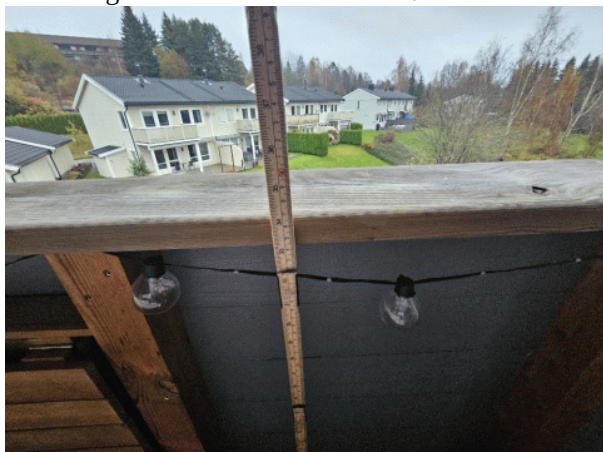
### TG iu 5.1 Balkonger, verandaer og lignende

Terrasebord har mye tørrsprekker og står ubehandlet, terrassebordene og rekkverket har behov for vask og behandling i nær fremtid.

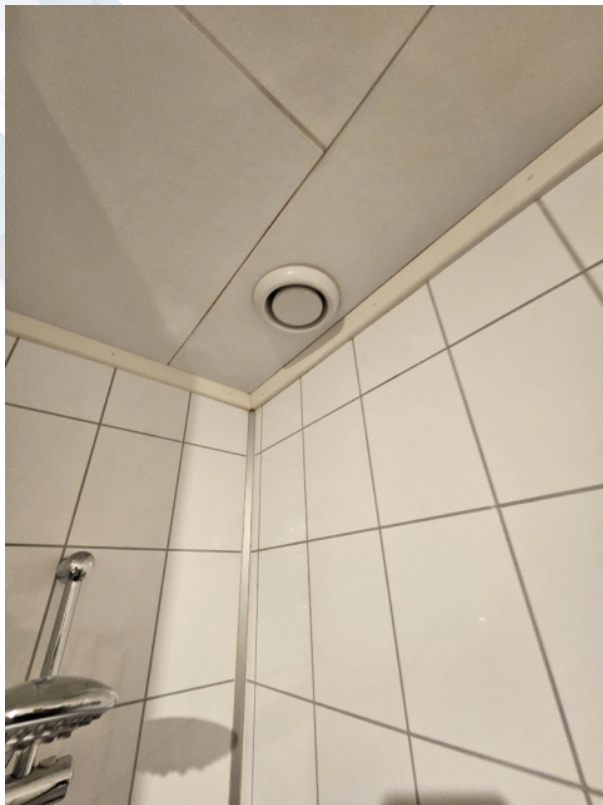
## TG 2 6.3 Ventilasjon

Da badet ble oppført i 2017, skulle det ha blitt montert elektrisk baderomsvifte på badet etter TEK 10 krav. TG2 i grenseland til TG3. For ytterligere å forbedre ventilasjonen i våtrommet og redusere risikoen for fuktskader, anbefales det å installere en elektrisk baderomsvifte som er spesielt konstruert for å tåle fuktige miljøer. En slik vifte vil bidra til effektiv luftutveksling, forhindre opphopning av fuktighet og beskytte mot muggdannelse. Se også punkt 1.1
