# Tilstandsrapport

Enebolig

Kallebergvegen 16, 5451 VALEN

Rapportdato: 10.10.2024

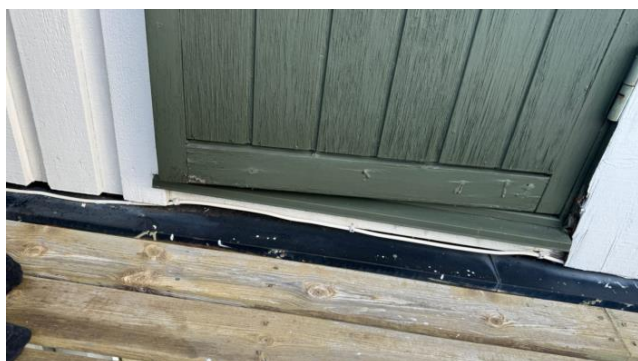
Bilde viser terrassedør med behov for utskifting.

Viser til vurderinger og eventuelle anbefalte tiltak som er nevnt over.

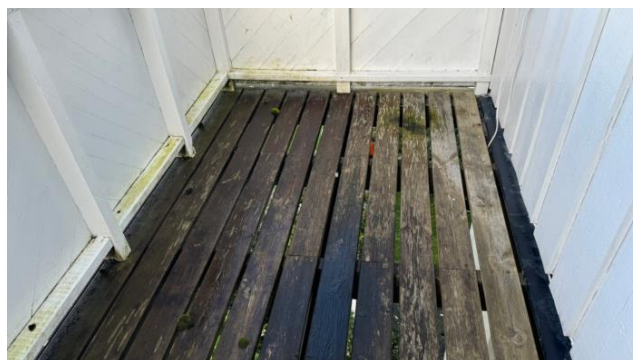
Rekkverk oppfyller ikke dagens krav til rekkverkshøyde. Gitt avvikets mindre avvik, vurderes det ikke som nødvendig med utbedringer.

Bilde viser terrassebord og rekkverk med behov for vedlikehold og stedvis utskiftninger.

Viser til vurderinger og eventuelle anbefalte tiltak som er nevnt over.

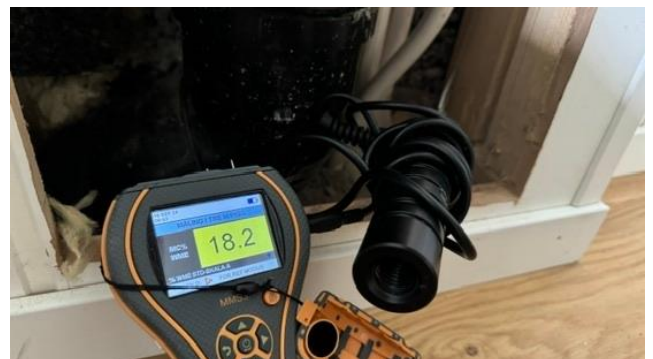
- Målingen viste vektprosent på 18,2 %.
- Under 16 % anses å være normalt/tørt.
- Mellom 16-20 % anses å være i risikozonen for fukt-/råteskader.
- Over 20 % anses å være fuktig, med høy risiko for fukt-/råteskader.

Det er observasjoner og/eller fuktmålinger som viser et forhøyet fuktnivå i konstruksjoner mot terreng. Siden det er innredet med påforet gulv og vegger mot terreng av organiske materialer som trevirke, anbefales det å iverksette tiltak for å redusere fuktnivået på grunn av risiko for fukt- og råteskader. Det anbefales også jevnlig tilsyn for å overvåke utviklingen over tid og eventuelt foreta nødvendige utskiftninger. Årsakene til fuktproblematikken er ofte sammensatte, og den eksakte årsaken er ikke kjent. Derfor bør det gjennomføres ytterligere undersøkelser for å kartlegge den eksakte tilstanden, årsakssammenheng, og hvilke tiltak som eventuelt er nødvendige.

Bilde viser måling med pigg i inspeksjonsluke i rom mot terreng.

Viser til vurderinger og eventuelle anbefalte tiltak som er nevnt over, samt eventuelle vurderinger under punktet "drenering".
