# Tilstandsrapport

Enebolig

Kallebergvegen 12, 5451 VALEN

Befaringsdato: 16.09.2024

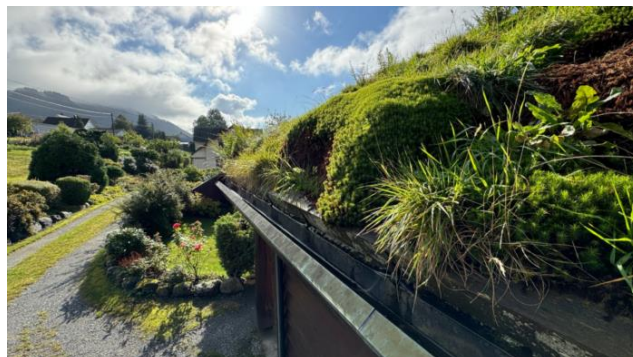
Yttertak er tekket med torv.

Over halvparten av den forventede levetiden er passert. Alder gjør det nødvendig å foreta jevnlig kontroll, ev. utskifting av alderssvekkende deler for å unngå lekkasjer. Ved omlegging/utskifting av takteking bør man også vurdere utskifting av tilhørende beslag, takrenner, vannbord og vindskier.

Bilde viser deler av taktekingen.

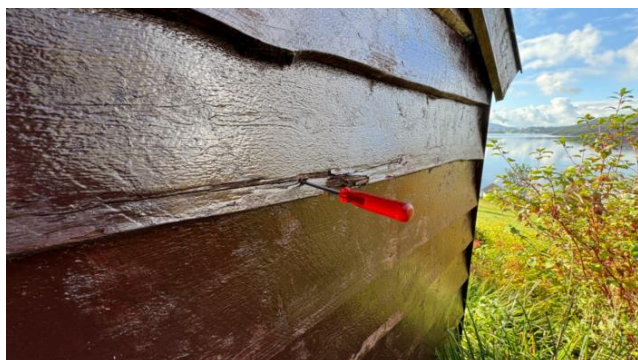
Levegg har råteskader i bordkledningen, med behov for utskiftninger.

Bilde viser levegg med råteskader og behov for utskiftninger.
