# Tilstandsrapport

Rekkehus

Eliløkken 18 , 7353 BØRSA

Befaringsdato: 09.02.2026

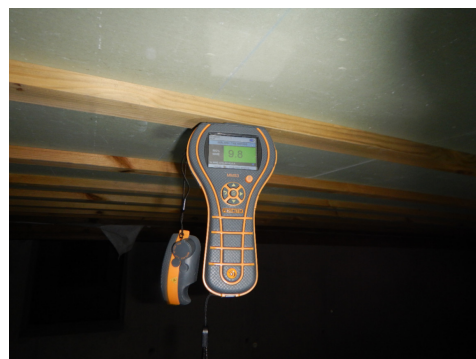
Bygningen har krypkjeller under trebjelkelag og stubbegulv.

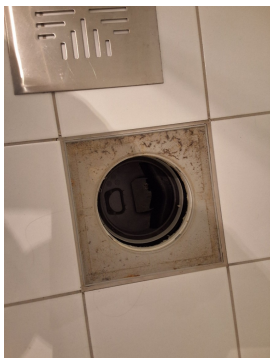
## ! TG 1 Sluk, membran og tettesjikt

Det er plastsluk

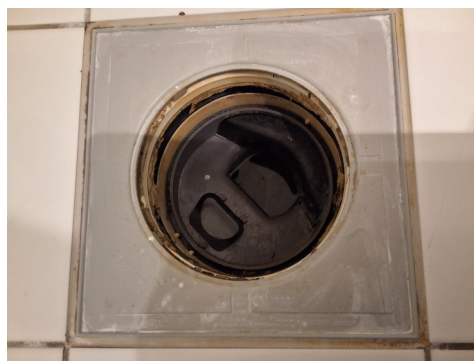
## ! TG 1 Sluk, membran og tettesjikt
