Tilstandsrapport

Halvpart av tomannsbolig - vertikaldelt

Bjugstadsletta 17 A, 2827 HUNNDALEN

Befaringsdato: 01.02.2025

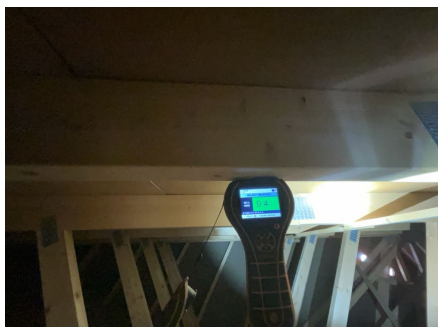
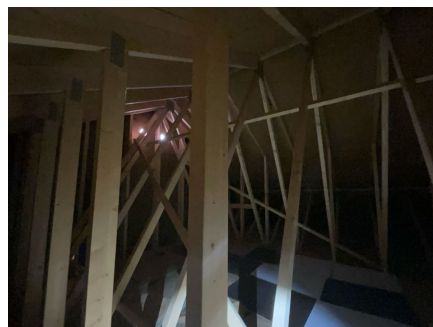
Adkomst til loft fra luke. Ved enkle fuktmålinger registrerte jeg ikke verdier for skadelig fukt.

Konstruksjonene er dårligere enn dagens krav, men ikke dårligere enn hva som var normalt på oppføringstidspunktet. Utover dette er ingen spesielle avvik registrert.

Det er ikke nødvendig med umiddelbare tiltak, men det anbefales å følge med konstruksjonene.

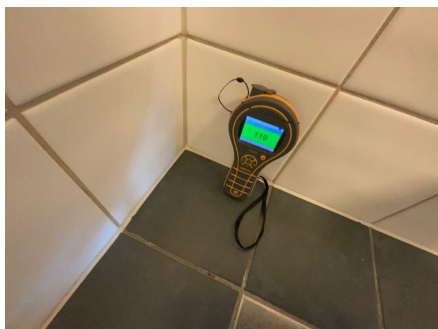
1. ETASJE > BAD

TE 2 Overflater Gulv

Rommet har mer enn halvparten av forventet brukstid oppnådd. Rommet må brukes med forsiktighet og det må følges med på konstruksjonene da risikoen for skader er stor.

Det er ikke behov for utbedringstiltak siden våtrommet fungerer i dag, men ut ifra alder kan skader plutselig oppstå på eldre våtrom. Fornying/oppgradering av rommet bør etterhvert påregnes selv om rommet kan ha mange leveår igjen. Dette er avhengig av bruk.

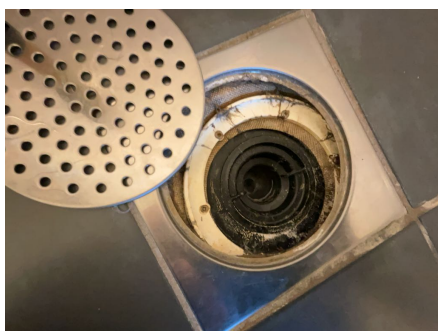
1. ETASJE > BAD

ⓘ TG 1 Sanitærutstyr og innredning

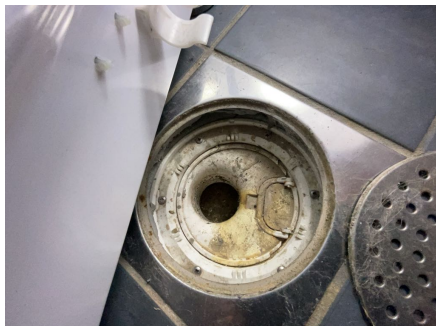
1. ETASJE > VASKEROM

TG 1 Sanitærutstyr og innredning

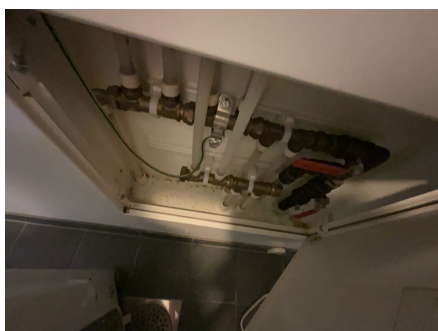
TG 1 Avløpsrør

Synlige avløpsrør i: Plast. Anlegget er ikke teknisk vurdert. Jeg er ikke VVS fagmann, kontakt rørlegger for evt. nærmere kontroll av anlegget. Bunnledningene og utvendige ledninger er nedgravd og ikke tilgjengelig for inspeksjon.

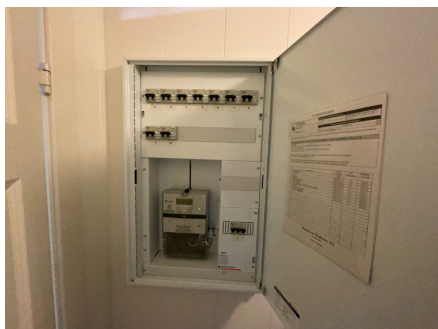
TG 0 Branntekniske forhold

Dette er en forenklet kontroll begrenset til de spørsmål som fremkommer under. Tilstandsgraden er basert på retningslinjer til disse spørsmålene i bransjestandarden NS3600. Dette kan ikke sammenlignes med en fullstendig kontroll av branntekniske forhold av offentlig myndighet, eller en vurdering av boligens branntekniske forhold eller prosjektering fra en rådgiver med spesialkompetanse. En bygnings sakkyndig har verken kompetanse til å gi slik veiledning eller lov til å foreta en slik kontroll.
