# Tilstandsrapport

Boligbygg med flere boenheter

Neskollen 6 E, 3233 SANDEFJORD

Befaringsdato: 17.09.2025

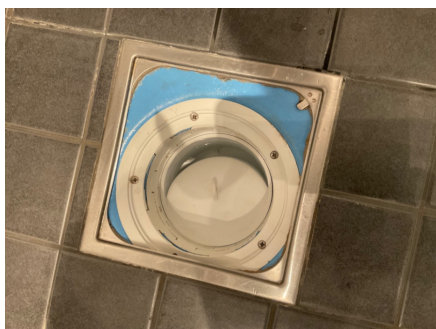
### TG 1 Sluk, membran og tettesjikt

Det er plastsluk og smøremembran med dokumentert utførelse.  
Utførelsen skal være dokumentert via uavhengig kontroll, i henhold til krav i teknisk forskrift

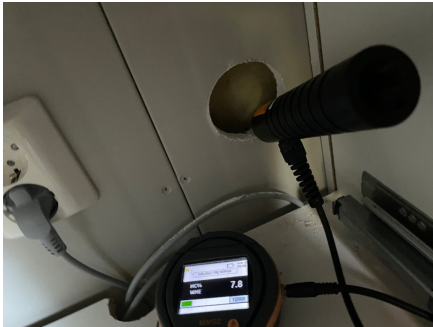
### TG 0 Tilliggende konstruksjoner våtrom

Hulltaking er foretatt uten å påvise unormale forhold. Hulltaking er foretatt ved/i Kjøkken. Fuktkvotemåling (vekt%) i konstruksjonen ble målt til 7.
