Tilstandsrapport

Enebolig

Ole Reistads gate 3, 4021 STAVANGER

Befaringsdato: 16.09.2024

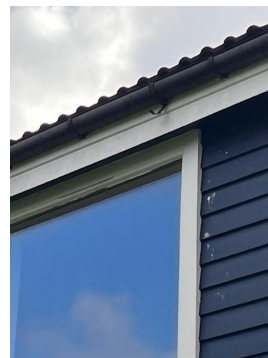
Rust på rennekroker.

- Overvåk tilstanden jevnlig. For å få tilstandsgrad 0 eller 1 må beslag/renner/nedløp skiftes ut, men tidspunktet for når dette er nødvendig er vanskelig å si noe om.

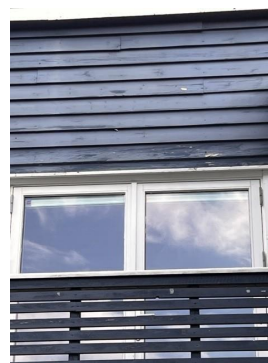
- Det er påvist spredte råteskader i bordkledningen.

Råteskadet kledning er begrenset til Fasade sør/øst over balkong og fasade nord/øst i nedre del, ned mot grunn.

Slitasje på kledning og symptomer på noe råteskader over balkong i fasade sør/øst.

- Råteskadet trekledning må skiftes ut.

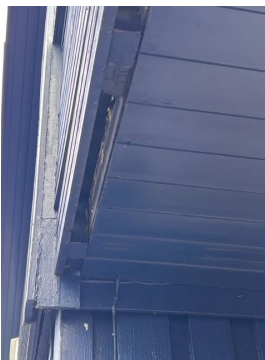
Terrasse er kledd på underside med trepanel og får dermed fuktbelastning og råteskader vil oppstå.

Terrasse med utett membran løsning.

Det anbefales at trepanel under terrasse gulv demonteres for å få kontroll på konstruksjonens tilstand, eller det monteres en fullverdig membran og at vann ledes via renne og nedløp.

Kostnadsestimat: 10 000 - 50 000
