# Tilstandsrapport

Enebolig

Ole Reistads gate 3, 4021 STAVANGER

Befaringsdato: 16.09.2024

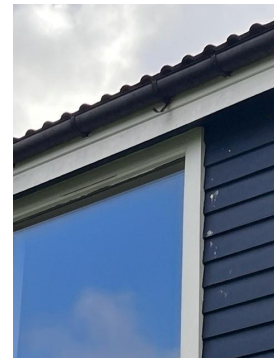
Rust på rennekroker.

- Overvåk tilstanden jevnlig. For å få tilstandsgrad 0 eller 1 må beslag/renner/nedløp skiftes ut, men tidspunktet for når dette er nødvendig er vanskelig å si noe om.

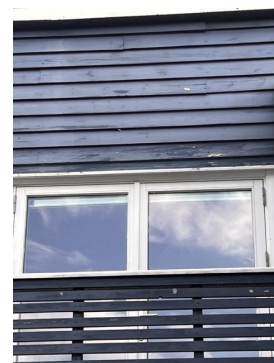
- Det er påvist spredte råteskader i bordkledningen.

Råteskadet kledning er begrenset til Fasade sør/øst over balkong og fasade nord/øst i nedre del, ned mot grunn.

Slitasje på kledning og symptomer på noe råteskader over balkong i fasade sør/øst.

- Råteskadet trekledning må skiftes ut.

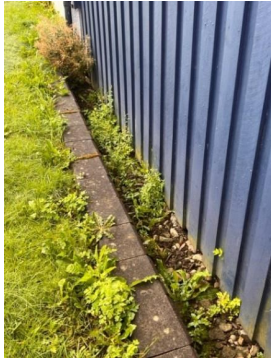
Kledning står for nærme terreng og har symptomer på begynnende råteskader i nedre del på enkelte kledningsbord i fasade nord øst.

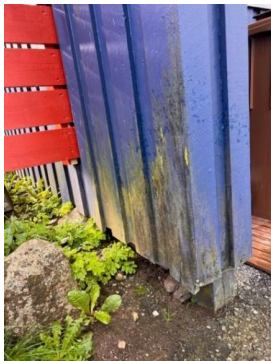
Kledning står for nærme terreng og har symptomer på begynnende råteskader i nedre del på enkelte kledningsbord i fasade nord øst.

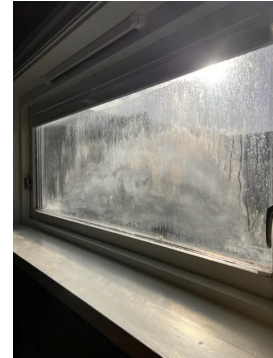
Punkttert glass i stue 2 etg

Med tanke på vinduenes faktiske alder vil punkteringer være påregnelig. Utskiftninger av vinduer/rammer eller glass må regnes med på kort sikt.

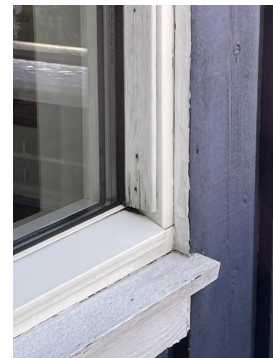
Slitasje på vinduer og symptomer på begynnende råteskader i glasslister på enkelte vinduer.

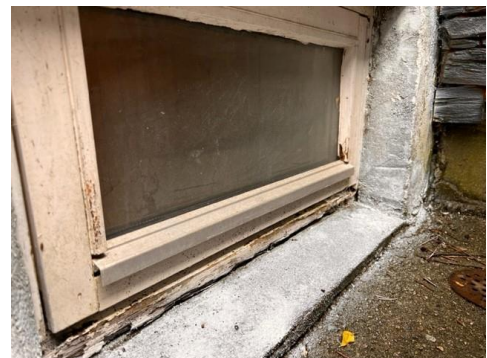
- Det er påvist vinduer med fukt/råteskader.

Vinduer har råteskader i bunnkarm.

Råteskader i kjeller vinduer.

Vinduer må regnes med å skiftes innen kort tid.

**Kostnadsestimat: 10 000 - 50 000**

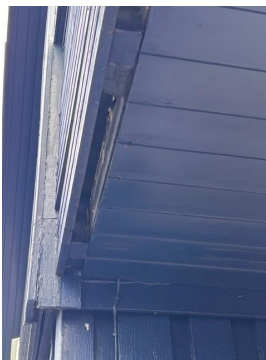
Terrasse er kledd på underside med trepanel og får dermed fuktbelastning og råteskader vil oppstå.

Terrasse med utett membran løsning.

Det anbefales at trepanel under terrasse gulv demonteres for å få kontroll på konstruksjonens tilstand, eller det monteres en fullverdig membran og at vann ledes via renne og nedløp.

**Kostnadsestimat: 10 000 - 50 000**

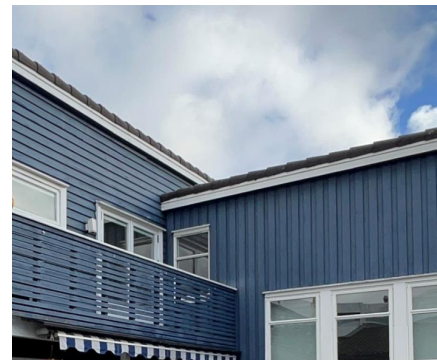
Det er ikke kontrollert overgang mellom pulttak og yttervegg der hvor bolig danner vinkel pga sikkerhetsmessige grunner.

Det anbefales ytterligere kontroll av området for eventuelle skader/mangler.

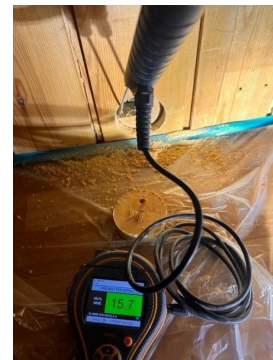
Det ble påvist avvik ved måling med pigger i treverk.

Måling med pigger i treverk avga et resultat med 15,7 vekt %, som er å anse som noe høyt fuktinnhold for trevirke.

Fuktmåling i påforet betongvegg som ligger mot terreng.

Den påviste høye fuktigheten gir grunn til å overvåke konstruksjonen jevnlig for å se utvikling over tid, og eventuelt foreta tiltak for å unngå fukskader.

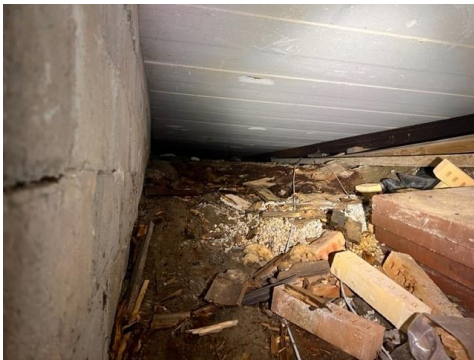
- Det er begrenset tilgang til hele krypkjelleren.
- Det er ikke tilfredsstillende ventilering av krypkjeller.
- Det er påvist skader i murkonstruksjoner i krypkjeller.

Krypkjeller.

Krypkjeller har en del organiske materialer som bør fjernes. Det anbefales en sjekk av skader i ytong elementet hvor armering blir synlig.

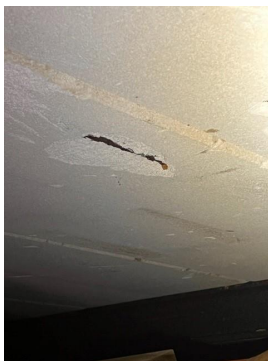
Skadene er i form av biter som er løsnet fra elementet og armering blir synlig.

Skader i underkant av ytong element.

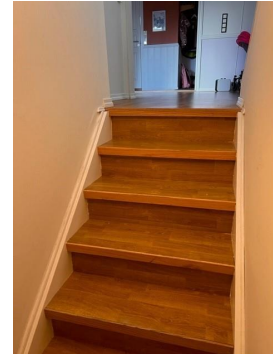
Trapp mangler håndløper på begge sider ned til kjeller.

- Det er ikke krav om utbedring av åpninger opp til dagens krav.
- Håndløper må monteres på vegg for å tilfredsstille krav på byggetidspunktet.

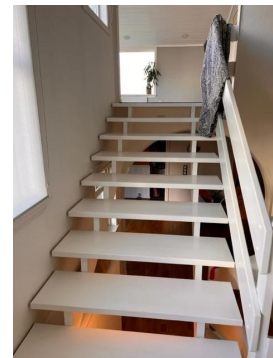
Håndløper på vegg mangler og barnesikring mellom trinn mangler, samt for stor avstand i rekkverk panler.

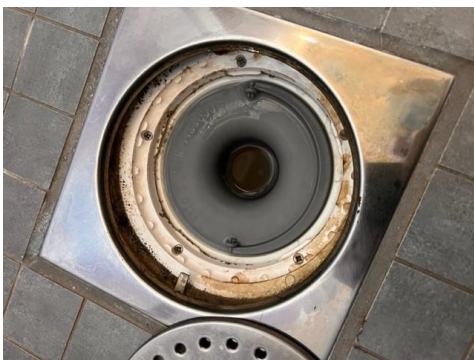
Ved kontroll av overflater avdekkes det ingen symptomer på svikt i konstruksjon.  
Sluk er sjekket, sluk er av nyere dato. Membran er synlig i sluk og klem med klemring.  
Membran på vegger i våtsoner er ukjent.  
Lokalt fall i dusjsone.  
Vask og toalett fungerer som en kan forvente.  
Det var ingen visuelle tegn til fuktskader eller indikert avvikende fukt ved søk i rom.

Sluk.

Innhent dokumentasjon om mulig på membran arbeide.

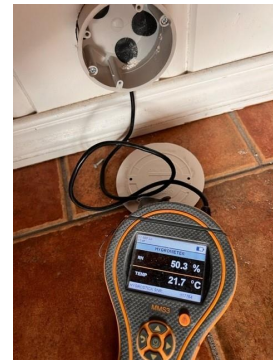
Hulltaking er foretatt uten å påvise unormale forhold. Hulltaking er foretatt ved/i stue/kjøkken. Fuktvotemåling (vekt%) i konstruksjonen ble målt til 0.

Fuktmåling i vegg mot våtsone.

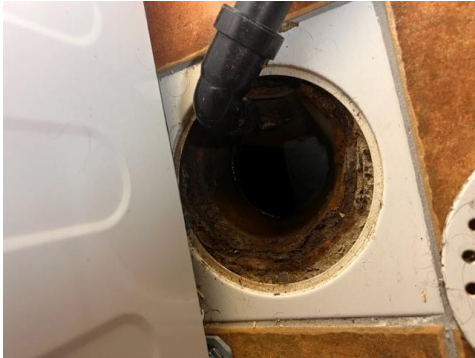
Ved kontroll av overflater avdekkes det at gulv har ikke noe form for membran.  
Trepanel har råteskader ned mot gulv og med tegn til stripet borebiller i trepanel.  
Sluk er sjekket, sluk er fra bygge år og i støpejern.  
Vaskerom oppfyller ikke byggeårets krav til tett gulv og har dermed avvik til funksjonskravet i forskriften gjeldende for byggeåret.

Sluk fra byggeår i støpejern og manglende membran i gulv.

**Kostnadsestimat: 100 000 - 300 000**

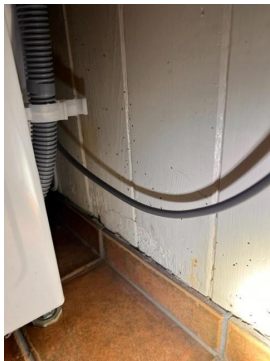
Råteskade i trepanel og tegn til stripet borebiller.

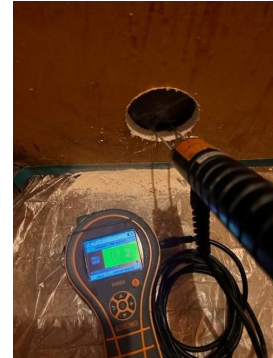
Hulltaking er foretatt og det er påvist avvik i hulltakingen. Hulltaking er foretatt ved/i bod. Fuktkvotemåling (vekt%) i konstruksjonen ble målt til 17,2

Måling med pigger i treverk avga et resultat med 17,2 vekt %, som er å anse som høyt fuktinnhold i trevirke.

Fuktmåling i vegg mot våtsone.

Den påviste høye fuktigheten gir grunn til å overvåke konstruksjonen jevnlig for å se utvikling over tid, og eventuelt foreta tiltak for å unngå fuktskader.

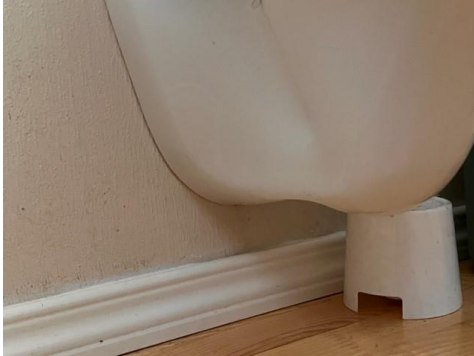
- Det er ikke påvist tilfredsstillende løsning for å synliggjøre lekkasje fra innebygget sistene.
- Toalettrom har kun naturlig avtrekk fra rommet, NS 3600 krever mekanisk avtrekk for å kunne gi TG 0/1.
- Toalettrom mangler tilluftsventilering, f.eks. spalte/ventil ved dør.

Lekkasje varsler mangler under toalett.

Innhent dokumentasjon om mulig på toalett, da disse kan ha forskjellige løsninger for lekkasje varsling.

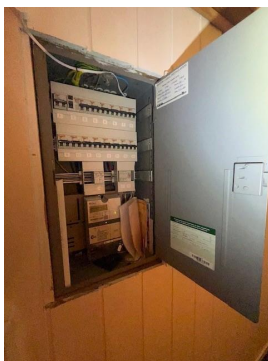
El skap

Ja Det anbefales utvidet el-kontroll av anlegget fordi det ikke foreligger samsvarserklæring på arbeider utført i nyere tid etter 1999 og manglende dokumentasjon på el kontroll de siste 10 årene.
