Tilstandsrapport

Boligbygg med flere boenheter

Rådysvingen 1, 2827 HUNNDALEN

Rapportdato: 07.11.2024

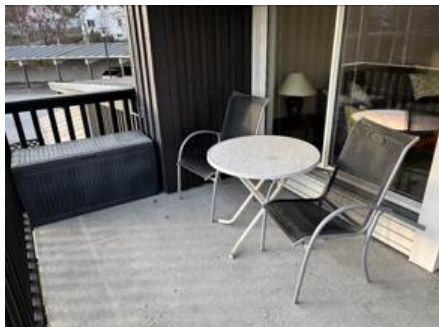
Balkongdekket er grovstøpt og det er registrert tørkesprekk i overflaten.

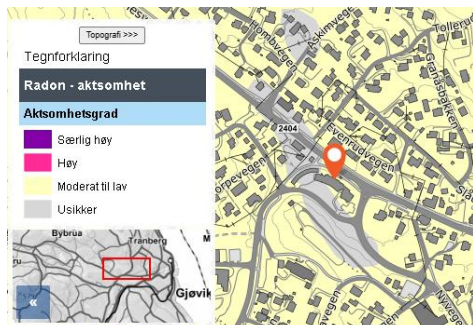
Radonkartet viser at eiendommen ligger i et område med moderat til lav radonforekomst.

- Det bør gjennomføres radonmålinger.

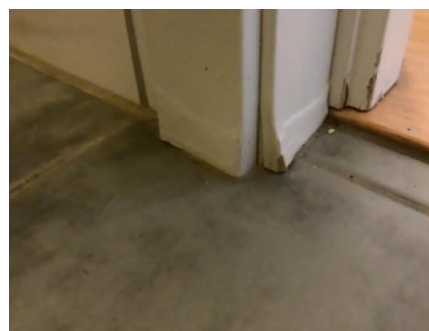
- Det er avvik:
- Det er vindu i våtsonen.
- Det er registrert skade/slitasje på overflate utforing og gerikt på dør.

Fuktskade på utforing og lister.

- Tiltak:
- Vindu er beskyttet mot fuktpåkjenning, men plasseringen i våtsonen kan føre til vanninntrengning i konstruksjonen.
- Det er ikke behov for strakstiltak, men om kjøper har andre brukskrav eller krav til estetikk kreves det utbedring eller utskifting av utforing og belistning på dør..

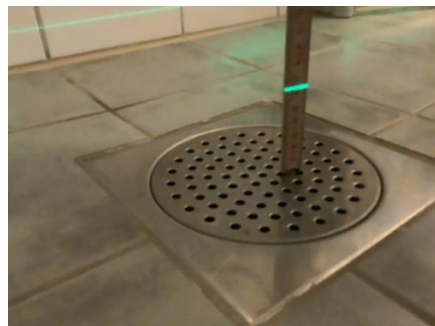
- Det er påvist at høydeforskjell fra topp slukrist til gulv/synlig topp membran ved dørterskel er mindre enn 25 mm.
- Det er avvik:
- Det er ikke tilstrekkelig sikring av lekkasjevann ved dørterskel.

- Ved eventuell lekkasje er det fare for at vann ikke føres til sluk. Fuktskader på konstruksjon kan oppstå. Gulvet skal avgrenses av en oppkant med vanntett sjikt på minst 25 mm på alle sider, unntatt mot døråpning der oppkanten må være minst 15 mm over ferdig gulv. Oppkant ved døråpning er under 15mm over ferdig gulv.

Dagens krav krever oppkant av membran på min 15 mm ved terskel.

Totalt fall fra topp flis ved dør til topp slukrist er 22 mm.

- Tiltak:
- Våtrommet fungerer med dette avviket.

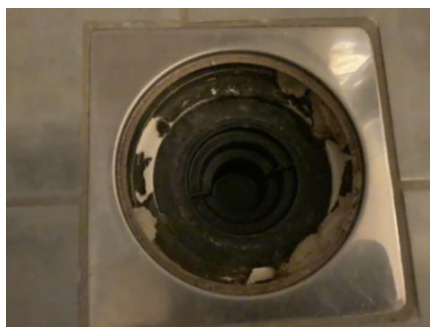
- Det er ikke behov for strakstiltak i forhold til membran/tettesjikt, men ut fra alder kan det ikke utelukkes at skader og funksjonssvikt kan oppstå uten forutgående varsel.

- Det kan ikke verifiseres om våtrommet har fungerende tettesjikt ved gjennomføringer. Ikke fungerende tettesjikt på våtrom kan føre til skjult skade på tilstøtende/ innebygde bygningsdeler som kan være vanskelig å avdekke. Dersom det skal kunne verifiseres utførelse av tettesjikt på våtrommet må dokumentasjon i form av bilder/sjekkliste/kontrollerklæring for utførelse og samsvar for benyttede materialer framlegges. Dersom dette ikke kan fremskaffes anbefales det å følge med på tilstand til våtrommet og tilstøtende bygningsdeler/rom.

Kontroll av sluk. Det er synlig membran under klemring i sluk.

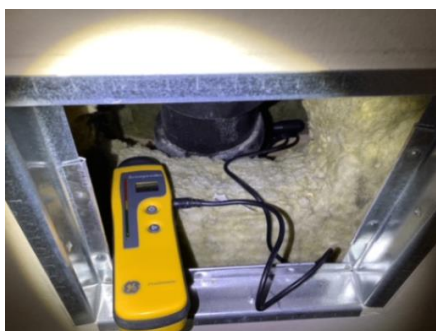
• Ved bruk av fuktindikator registrerte jeg ingen unormale verdier på utsatte steder. Hulltaking for fuktmåling i tilstøtende konstruksjon er foretatt i inspeksjonsluke mot bad fra gang. Ved fuktmåling er det ikke registrert måleverdi som indikerer fukt. Målingene som er gjort er å betrakte som stikkprøver og sier bare noe om tilstanden i nærheten til området der målingen er utført.

Fuktmåling i bunnsvill mot våtrom, utført gjennom inspeksjonsluke for avløp.

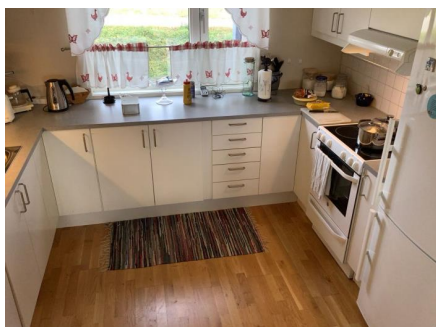
Innredningen på befaringdagen.

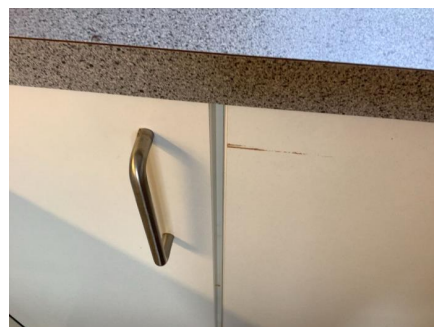
Det er enkelte slitemerker på innredningen.

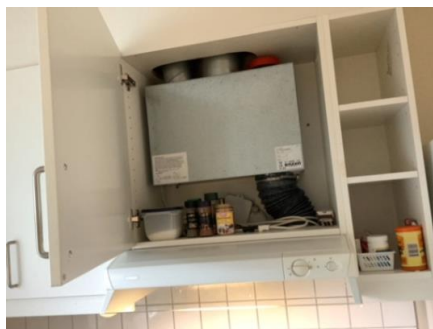
Sentralt avtrekk for kjøkken og bad.

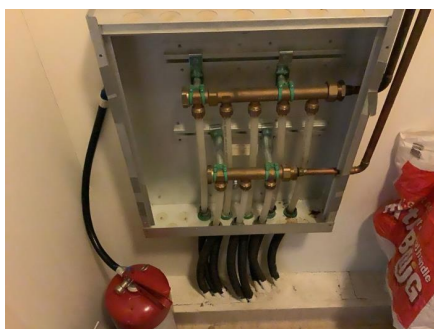
Dersom vannledninger skal skiftes ut, kan det påvirke felleskostnadene. Anbefaler å montere lekkasjestopper på utsatte steder. Rørkurser i skap er ikke merket/kursfortegnelse.

Det er ikke behov for straktiltak utifra at vannledninger fungerer i dag, men utifra forventet brukstid kan skader plutselig oppstå. Anbefaler å montere lekkasjestopper på utsatte steder, dette for å redusere muligheten for vannskader. Ytterligere undersøkelser anbefales.
