Tilstandsrapport

Enebolig

Eikåslia 5, 5131 NYBORG

Befaringsdato: 30.03.2026

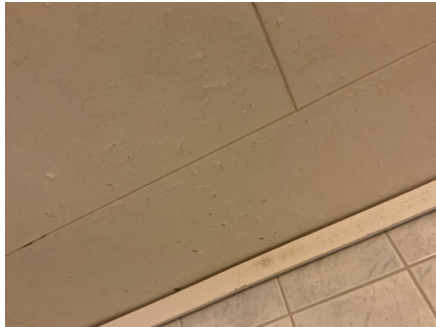
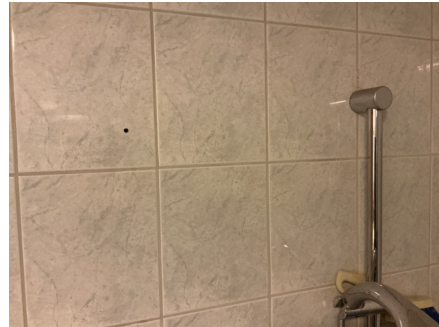
KJELLER > BAD: 8,7M²

Hull i tettesjikt kan medføre svekket fuktsikring og økt risiko for fuktinntrengning i konstruksjonen over tid. Det anbefales tetting av hull med egnet metode, og kontroll av underliggende konstruksjon ved mistanke om fuktskade

Dette indikerer fuktpåvirkning og belastning over tid. Forholdet kan føre til videre nedbrytning av materialer og risiko for muggdannelse. Det anbefales å utbedre overflatene og vurdere tiltak for å bedre ventilasjon og redusere fuktbelastningen i området.

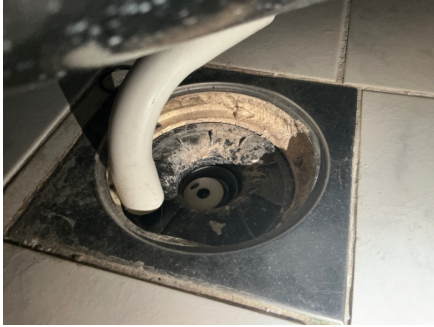
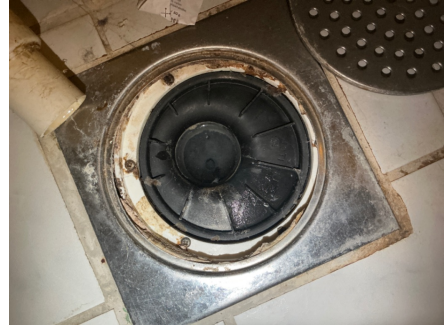
KJELLER > BAD: 8,7M²

Det er ikke tilstrekkelig tetting ved rørgjennomføring i vegg i forbindelse med avløp til vask som øker risikoen for fukt i konstruksjonen ved en potensiell lekkasje.

Overvåk tilstanden jevnlig. For å få tilstandsgrad 0 eller 1 må slukløsningen og membransjiktet skiftes ut. Det er imidlertid vanskelig å si noe om tidspunktet for når dette er nødvendig.

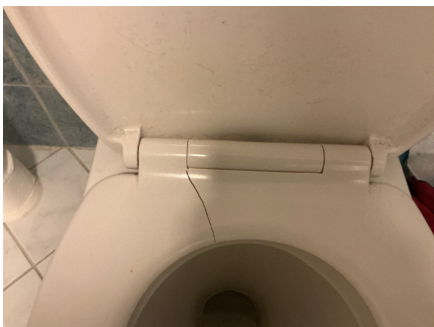
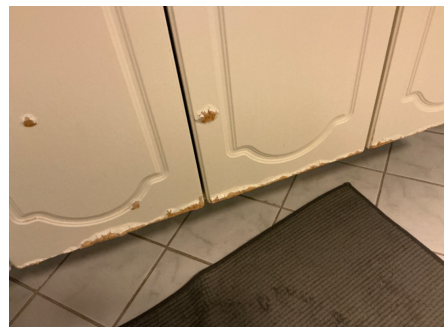
KJELLER > BAD: 8,7M²

- Det er påvist skader på innredning.

- Lokal utbedring må utføres.
- Dersom avvik ikke utbedres er det fare for videre skadeutvikling.

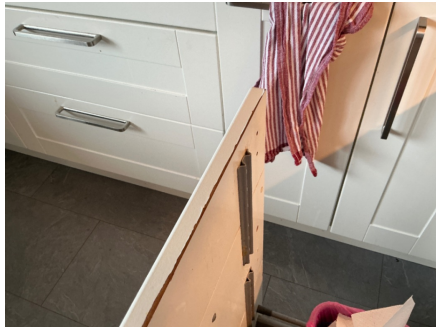
ETASJE > KJØKKEN: 15,5M²

Det er registrert malingsavskalling på front ved vask samt noe slitasje/skjæreskader i benkeplate.

Forholdet er i hovedsak kosmetisk, men kan medføre økt slitasje og fuktopptak over tid dersom det ikke utbedres. Det anbefales vedlikehold eller utskifting av berørte overflater ved behov.
