Hasleveien 1 D 0571 OSLO

Tilstandsrapport Eierskifte

Rapportdato
17.10.2024

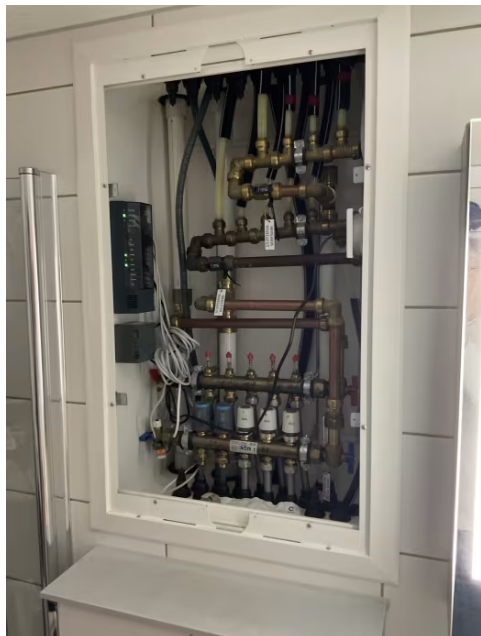
6.7 Vannledninger

Type anlegg	Rør i rør system
Er det utført arbeider på anlegget etter byggeår?	Nei
Er det etablert fordelerskap?	Ja
Er det manglende vannstoppesystem i tilknytning til, eller manglende avrenning til sluk/avløp fra fordelerskap?	Nei
Har vannrør nådd en alder som gir økt risiko for skader eller følgeskader?	Nei
Er det manglende isolering av vannrør hvor det er risiko for frost eller kondens?	Nei
Er det registrert tegn til lekkasjer eller skader på vannrør?	Nei
Er det redusert vanntrykk ved prøving av to tappesteder samtidig?	Nei
Er det manglende tilgjengelighet til stoppekran?	Nei
Er det dårlig funksjon på stoppekran?	Nei
Oppsummering av vannledninger	TG-1
Det er fordelerskap i badene.	
Det er stoppekraner i det største fordelerskapet.

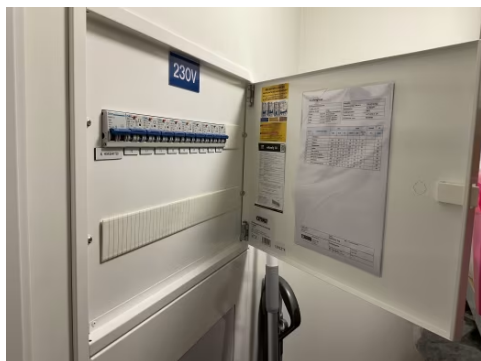
6.8 Elektrisk

Er det foretatt kontroll av det lokale el tilsyn i løpet av de siste 5 år	Nei
Type sikringer	Automatsikringer
Sikringskapet er plassert i den ene boden med automatsikringer.	
Er det gjennomført arbeider etter opprinnelig byggeår?	Nei
Er det manglende samsvarserklæring på arbeider utført etter 01.01.1999?	Nei
Er det manglende kursfortegnelse?	Nei
Er det manglende samsvar mellom kursfortegnelse og antall sikringer?	Nei
Er det tegn på varmgang (termiske skader) på kabler, brytere, downlight, stikkontakter, og elektrisk utstyr?	Nei
Er kabler utilstrekkelig festet?	Nei
Er det tegn til at kabelinnføringer og hull i inntak og sikringskap ikke er tette?	Nei

Det er kursfortegnelse i sikringsskapet. Det er ikke sjekket om kursene er i samsvar med kursfortegnelsen.

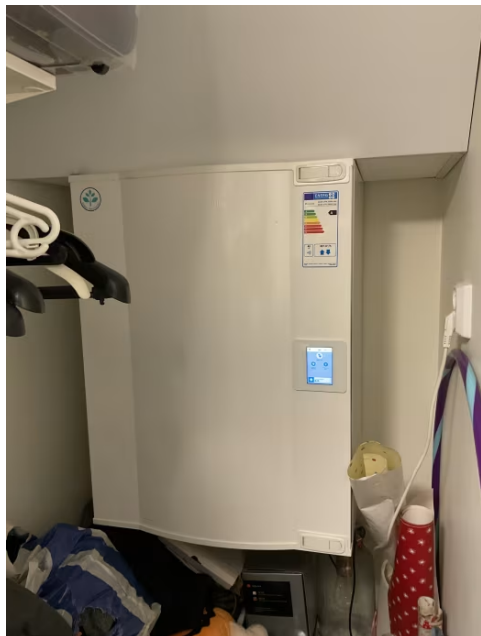
6.10 Ventilasjon

Type ventilering Balansert ventilasjon

Det er balansert ventilasjon. Aggregatet er plassert i den ene boden.

Det er skiftet filter i 2024.

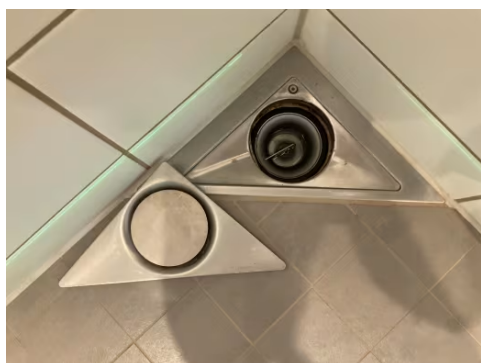
6.11 Våtrom: Bad/wc 1

Badet er en prefabrikkert badekabin.

Det er en høydeforskjell på ca. 3 cm fra topp slukrist til topp flis ved døren.

Overflatene er godt vedlikeholdt.

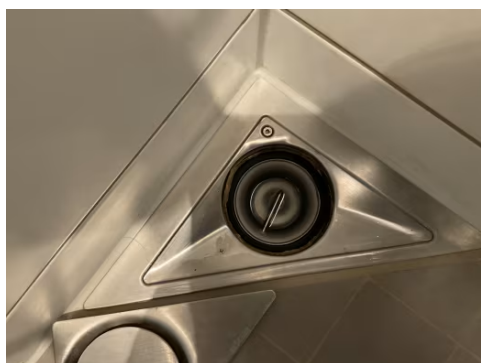
6.12 Våtrom: Bad/wc 2

Badet er en prefabrikkert badekabin.

Det er en høydeforskjell på ca. 2 cm fra topp slukrist til topp flis ved døren.

Overflatene er godt vedlikeholdt.
