# Tilstandsrapport

Enebolig

Huldreveien 6, 8800 SANDNESSJØEN

Befaringsdato: 25.02.2026

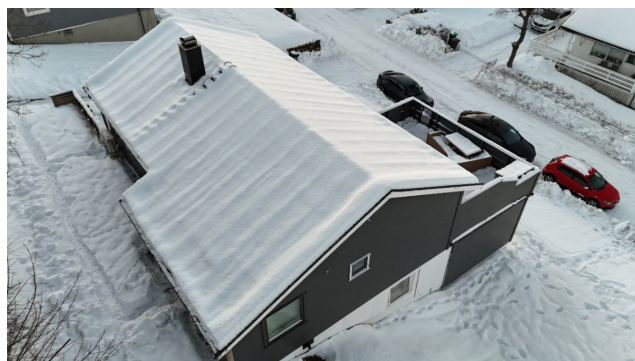
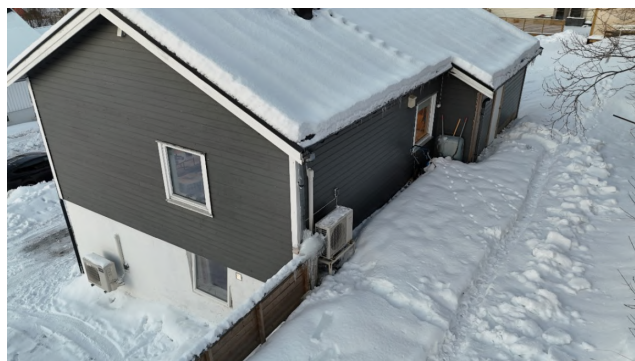
- Det er påvist skader eller avvik på selve taktekingen.
- Mer enn halvparten av forventet brukstid er passert på taktekingen.
- Mer enn halvparten av forventet brukstid er passert på undertak.
- Takteking er snødekt, alder eller materiale er ukjent og derfor ikke nærmere vurdert.

Alder kan ikke fastslås. Det har vert mosegrodd, men mose er fjernet iflg. eier. Tidligere tilstandsrapport bekrefter mose, og at noe av shingel er/har vært løse. Årsak er alder. Det er betydelige tegn til fukt i taktro. Dette kan komme av lekkasjer, og det kan komme av kondens. Sannsynligvis en kombinasjon av begge deler. Dette avviket handler kun om utvendig takteking, men det er veldig viktig å se dette avviket i sammenheng med avvik under takkonstruksjon/loft og nedløp og beslag.

Dronebilde av snødekket ta. Ikke mulig å inspisere takteking.

Tiltak er å skifte takteking. Konsekvensen av å ikke gjøre dette snart, kan være ytterligere fuktskader i underliggende konstruksjoner. Merk at at kostnadsestimat for dette avviket KUN tar høyde for å skifte utvendig takteking til ny tilsvarende takteking. Og dette bør ses i sammenheng med/uføres samtidig som avvik beskrevet under takkonstruksjon/loft og nedløp og beslag.

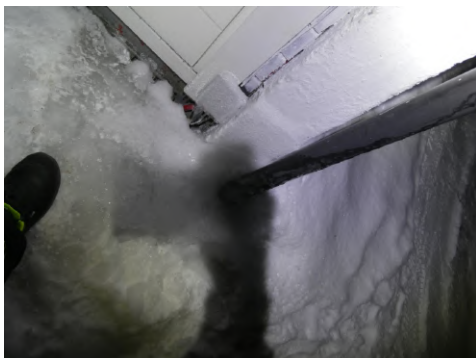
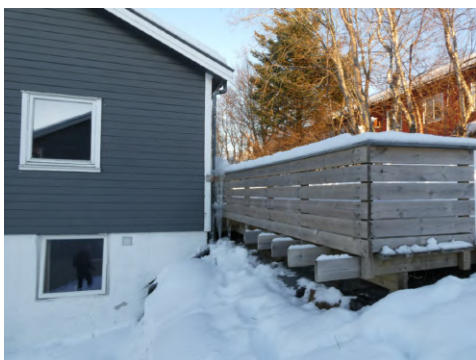
Det er skader på nedløpsrør. Rørene var til dels frosset og fulle av is på befaringsdagen, og skadene kan skyldes dette. Noen stader var rørene gått helt av, og det var det store isdannelse som følge av dette. Årsaken til frosset rør kan være at varmetap fra huset, fører til at snø smelter, og når vannet renner ned i renner og nedløp, så fryser det igjen, siden det ikke finnes tilsvarende varme der. Det var mye snø på befaringstidspunktet, og mye istapper fra takrenner, og nedløp var åpenbart tette av is.

Isdannelse som følge av lekkasje på nedløpsrør

Foreslått strakstiltak er å skifte/reparere defekte nedløpsrør, og sørge for at disse ikke lekker. En utfordring vil være at frostsprenging igjen oppstår, og lekkasjer oppstår på nytt. Det er flere muligheter for å unngå dette, men det kan være omfattende. Etterisolering av tak mellom stue 1 etg og kaldloft, montering av dampsperre, og bedre lufting av kaldloft vil hindre snøsmelting. Varmekabler i takkrenne/nedløp kan være et alternativ, men mer som en nødløsning. Dette må vurderes ut fra hvor stort problemet er.

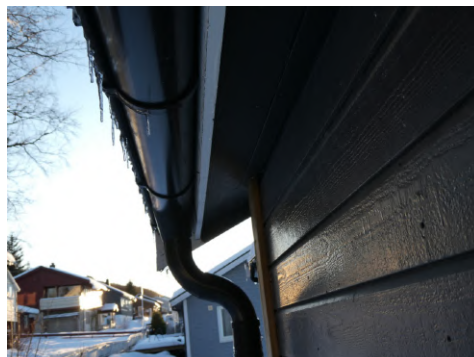
Nedløpsrør er gått av i en sammenføyning

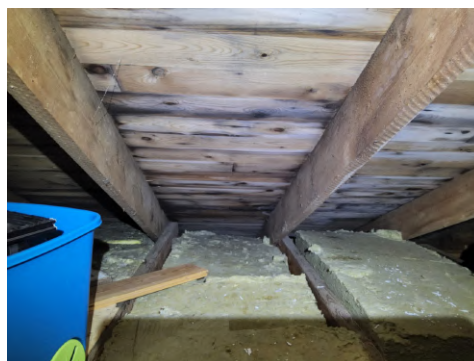
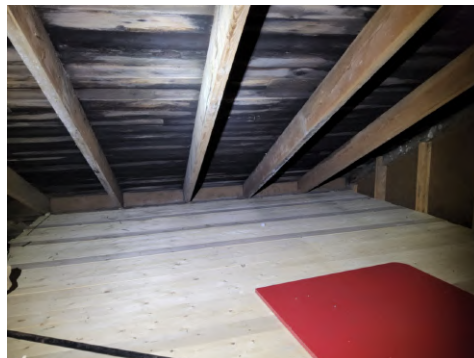
Det er registrert fuktskjolder på taksperrer, men disse vurderes som mindre alvorlig, og det er ikke påbegynt fukt/råteskader på disse. Det er registrert sterk misfarging på taktro, samt påbegynte fukt/råteskader. Det er målt opp til 45 vektprosent fukt i taktro. Årsaken til alle disse avvikene er sannsynligvis en kombinasjon av lekkasje i takteking og dannelse av kondens på kaldloft som følge av for lite lufting på kaldloft, manglende dampspærre i tak over 1 etg og for dårlig isolasjon i tak over 1 etg. Årsaken til lekkasje på takteking antas å være alder. Årsaken til det øvrige er feil utførelse.

Taktro av tre er misfarget etter lengre tids fuktbelastning.

Konsekvensen av å ikke gjøre disse tiltakene ganske snart, vil kunne føre til at fuktproblematikken fortsetter, med råteskader på taktro og sperrer.

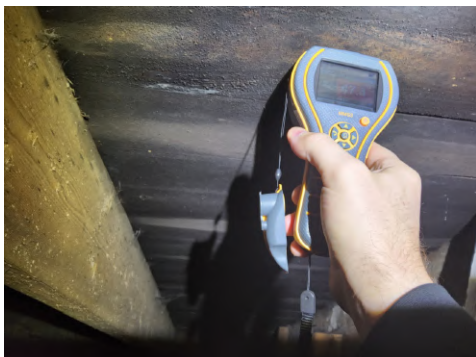
Måler 47 vektprosent fukt i taktro

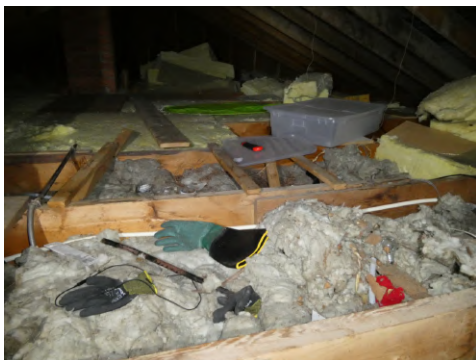
Manglende isolasjon

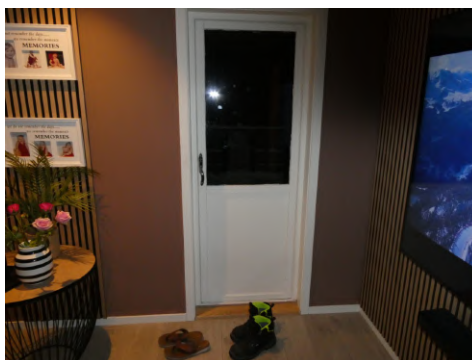
Innvendig balkongdør 1 etg.

Det er avvik i omrammingsdetaljer. Omrammingsbord er for det meste ført helt ned til beslag/vannbrett. Dette fører til at omrammingsbord får suge opp vann gjennom endaved. Det er målt forhøyede fuktverdier noen steder, opp mot 33 vektprosent.

Det bør gjøres en gjennomgang av alle innsettings/omrammingsdetaljer, måle fukt og utbedre der det er fukt, eller brukt løsninger med høy risiko for fukt. Konsekvensen av å ikke gjøre noe, vil være at treverket begynner å råtne.

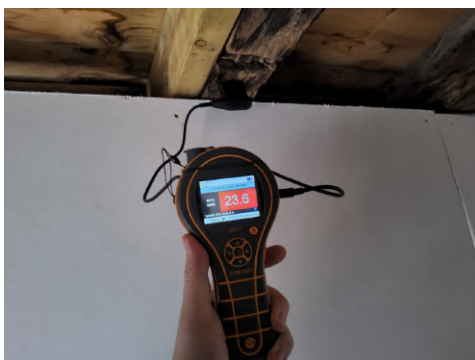
Det er ikke mulig å vurdere dekket på noen av plattingene på grunn av store mengder snø og is. Rekkverk vurderes under Helse, Miljø og sikkerhet. Det er ikke mulig å besiktige takteking, men på grunn av alder gis TG2, og man bør følge med om det oppstår lekkasje og på sikt bytte teking. Det er synlige fuktskjolder på bjelker i tak i garasjen. Det er også påbegynte råteskader og forhøyede fuktverdier ca. 23 vektprosent, i enkelte bjelker. Årsaken antas å være lekkasje i takteking.

Forhøyede fuktverdier og råteskader i bjelker i garasjetak

Tiltak for å lukke avvik er å bytte teking. Konsekvensen av ikke gjøre noe, vil til slutt kunne bli større lekkasjer. Det er påbegynte råteskader i bjelker. Men det er ikke tegn til svikt i konstruksjon. Det bør gjøres nærmere undersøkelser og vurdere tiltak. Det er min vurdering at dersom takteking byttes, så kan bjelkene repareres med lokale utbedringstiltak. Kostnadsestimat er basert på ny teking, og lokal utbedring av bjelker og nytt dekke på terrasse.

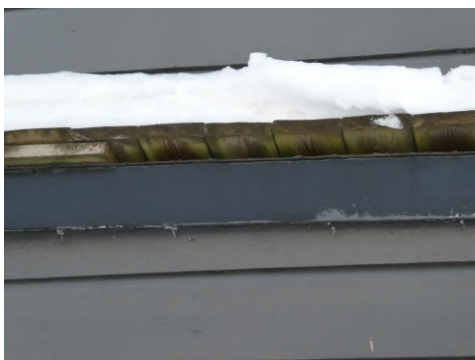
Tekking og beslag fra siden

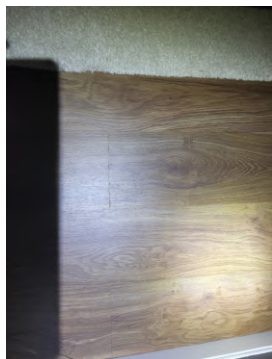
Gulv soverom 1 etg. Mindre skader

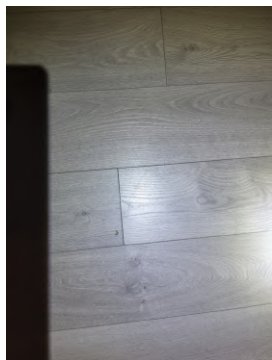
Gulv gang 1 etg. Mindre skader

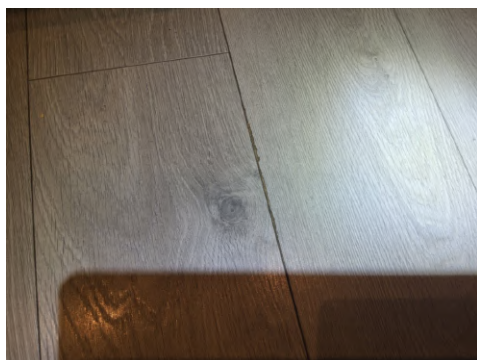
Gulv kjøkken 1 etg. mindre skader

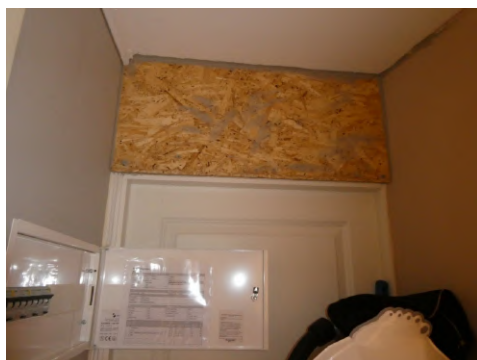
OSB plate med uferdig overflate

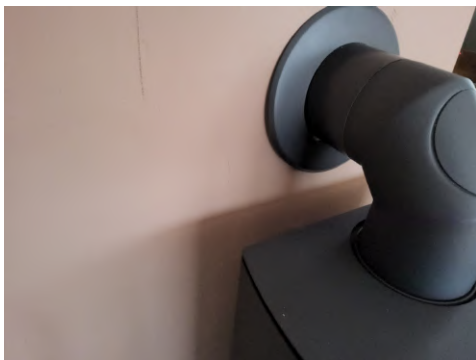
Det er for kort avstand fra sotluke til brennbart materiale i kjøkken i u-etg. Sotluke er nært/inni en vegg. Det er for kort avstand fra ildsted til brennbart materiale på gulv i stue i 1 etg. Det er mindre sprekker i pipe i 1 etg, ved peisovn, men det antas kun i puss. Det er brennbart gulv under sotluke i kjeller.

Riss i pipe

Sotluke må flyttes eller brennbar vegg må flyttes/kles inn med ubrennbart materiale. Det må etableres større ildfast plate foran peisovn. Det må etableres ubrennbar plate foran sotluke. Riss i murpuss er ikke noe som krever tiltak som følge av dagens bruk, men for å lukke avvik må disse repareres.

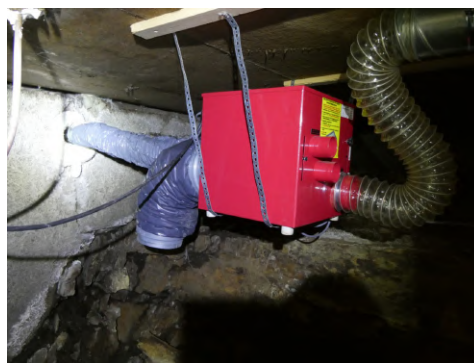
Krypekjeller, avfukter

En mindre del av u-etg er ikke innredet og betegnes som krypekjeller. I dette rommet er underlaget "nakent" berg med avgående høyde. Det er montert luftavfuktersystem i rommet for å redusere fuktighet i rommet. Luftfuktigheten virket tilfredsstillende, men ikke målt. Det er en risiko for at vann kan følge berget og renne inn i huset. Men det er ikke tegn på at dette foregår i dag.

Fuktnivå må følges med. Dersom man gjør utbedringer på andre avvik, som bad 1 etg, bordkledning etc. Kan man følge med utviklingen i krypekjeller, spesielt på det stedet hvor det ble målt fukt. Det er vanskelig å fastslå et konkret tiltak. Det settes et tilfeldig kostnadsestimat som dekker lokale utbedringer i bjelkelag over krypekjeller. Men det kan ikke fastslås at dette vil fjerne årsaken til fukt/råteskadene. Konsekvensen av å ikke gjøre noe, kan være at skadene utvikler seg, men det er grunn til å tro at dette vil skje raskt.

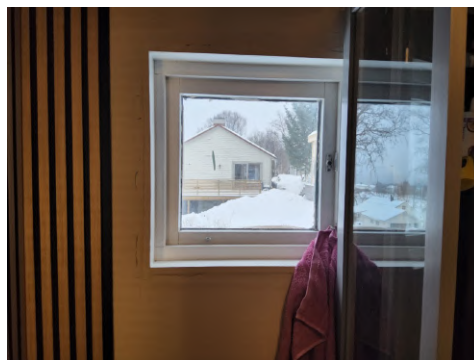
Vindu nært dusj.

For å lukke avvik må avstand fra dusj til vindu økes, eller vindu og innsetningsdetaljer byttes til materialer som er beregnet for mer vannbelastning. Konsekvensen av å ikke gjøre noe, kan være råteskader. Det regnes ikke som et akutt tiltak, da dusjing skjer i dusjkabinett. Kostnadsestimat tar høyde for å bytte til vindu av mer egnede materialer.

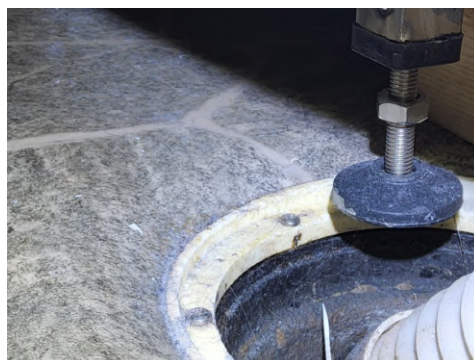
Sprekk i klemring og man kan se at belegg ikke kommer ut av klemringen slik det bør gjøre. Det er dermed ikke mulig å fastslå hvor belegget er avsluttet.

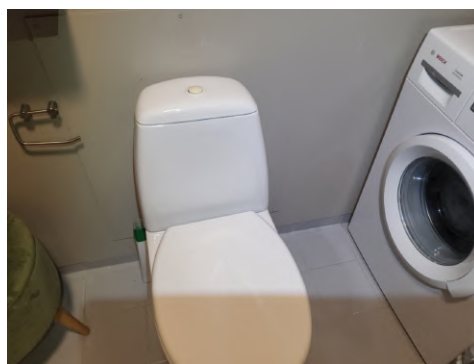
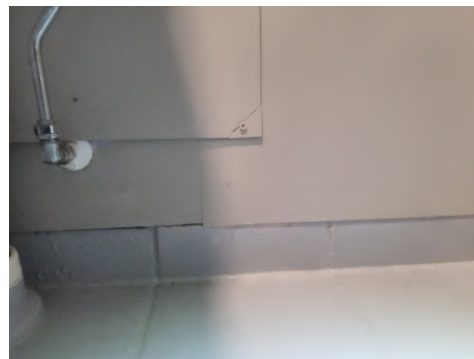
Ikke fagmessig montering av veggplater

Badet anbefales totalrenovert. Det imidlertid ingen akutt konsekvens da det dusjes i dusjkabinett. Noe annet frarådes på det sterkeste. Det kan i ytterste konsekvens oppstå fuktskader til tilleggende konstruksjoner. Kostnadsestimatet skal dekke nye overflater på vegger og tak.

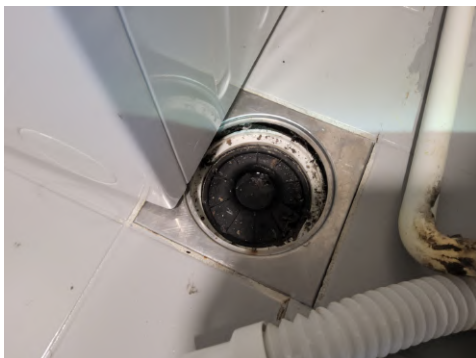
Sluk hvor man kan se at skruer mangler på klemring, og ingen manskjett eller membran

Det anbefales en totalrenovering av badet. Det er ikke akutt, da det ikke er målt fukt i tiliggende konstruksjoner, men på sikt kan det oppstå problemer. Det anbefales ikke å ta vekk dusjkabinett og dusje på vegg. Kostnadsestimatet her tar høyde for ny gulvstøp og ny membran på gulv.

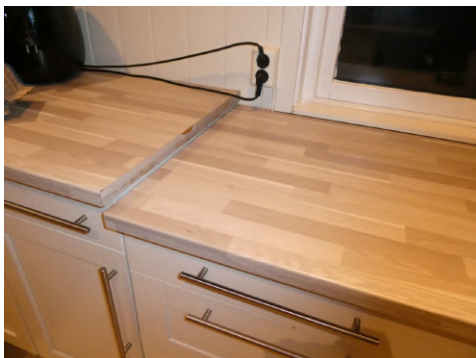
Trapping/høydeforskjell på benkeplate

Kjøkkenet fungerer i dagens tilstand. Det er ikke behov for umiddelbare tiltak. Det anbefales likevel at det fuges mellom benkeplate og vegg for å unngå potensielle fuktskader. For å lukke avvik må skader repareres. Dette kan gjøres ved utskifting av fronter eller maling.

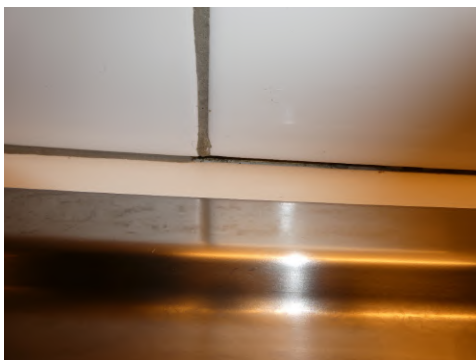
Manglende fug

Det bør fuges mellom benkeplate og vegg. Konsekvensen av å ikke gjøre det, kan bli fuktskader.

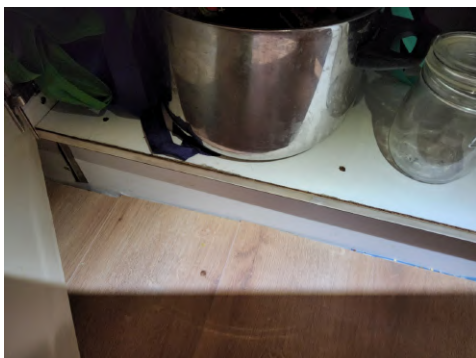
Fuktskadet skrog

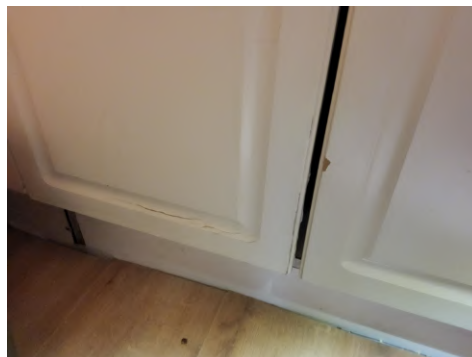
Fuktskadete skapdører

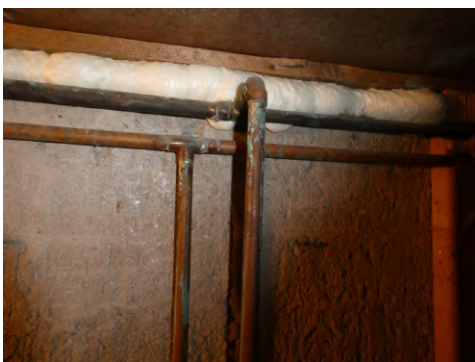
Kobberrør i krypekjeller

Det er ingen umiddelbar konsekvens ved å ikke gjøre tiltak. Men skader kan plutselig oppstå. Det anbefales oppgradering til rør- i -rør i sammenheng med en fremtidig renovering av våtrom. Kostnadsestimat omhandler kun utskifting av rør, ikke annet sanitærutstyr.
