# Tilstandsrapport

Enebolig

Huldreveien 6, 8800 SANDNESSJØEN

Befaringsdato: 25.02.2026

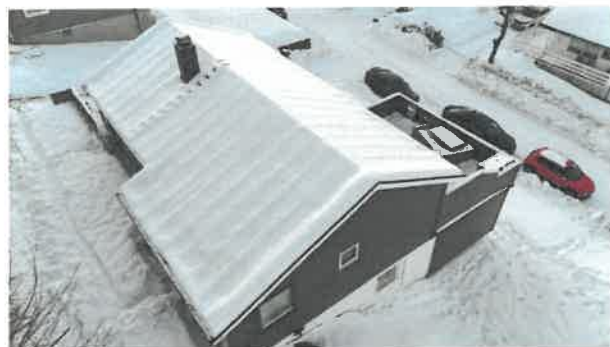
Alder kan ikke fastslås. Det har vert mosegrodd, men mose er fjernet iflg. eier. Tidligere tilstandsrapport bekrefter mose, og at noe av shingel er/har vært løse. Årsak er alder. Det er betydelige tegn til fukt i taktro. Dette kan komme av lekkasjer, og det kan komme av kondens. Sannsynligvis en kombinasjon av begge deler. Dette avviket handler kun om utvendig takteking, men det er veldig viktig å se dette avviket i sammenheng med avvik under takkonstruksjon/loft og nedløp og beslag.

Dronebilde av snødekket ta. Ikke mulig å inspisere takteking.

Tiltak er å skifte takteking. Konsekvensen av å ikke gjøre dette snart, kan være ytterligere fuktskader i underliggende konstruksjoner. Merk at at kostnadsestimat for dette avviket KUN tar høyde for å skifte utvendig takteking til ny tilsvarende takteking. Og dette bør ses i sammenheng med/uføres samtidig som avvik beskrevet under takkonstruksjon/loft og nedløp og beslag.

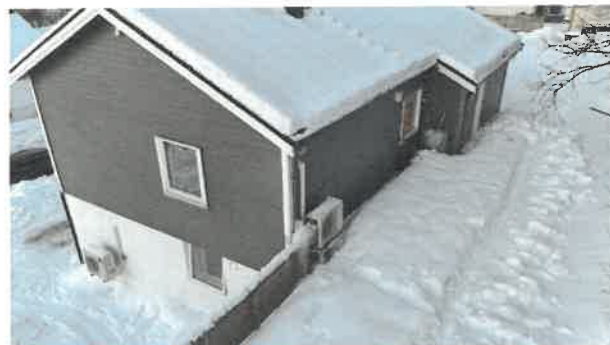
Dronebilde av snødekket ta. Ikke mulig å inspisere takteking.

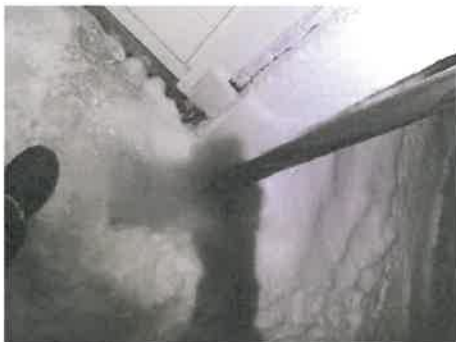
Det er skader på nedløpsrør. Rørene var til dels frosset og fulle av is på befaringsdagen, og skadene kan skyldes dette. Noen stader var rørene gått helt av, og det var det store isdannelser som følge av dette. Årsaken til frosset rør kan være at varmetap fra huset, fører til at snø smelter, og når vannet renner ned i renner og nedløp, så fryser det igjen, siden det ikke finnes tilsvarende varme der. Det var mye snø på befaringstidspunktet, og mye istapper fra takrenner, og nedløp var åpenbart tette av is.

Isdannelse som følge av lekkasje på nedløpsrør

Foreslått strakstiltak er å skifte/repasere defekte nedløpsrør, og sørge for at disse ikke lekker. En utfordring vil være at frostsprenging igjen oppstår, og lekkasjer oppstår på nytt. Det er flere muligheter for å unngå dette, men det kan være omfattende. Etterisolering av tak mellom stue 1 etg og kaldloft, montering av dampsperre, og bedre lufting av kaldloft vil hindre snøsmelting. Varmekabler i takkrenne/nedløp kan være et alternativ, men mer som en nødløsning. Dette må vurderes ut fra hvor stort problemet er.

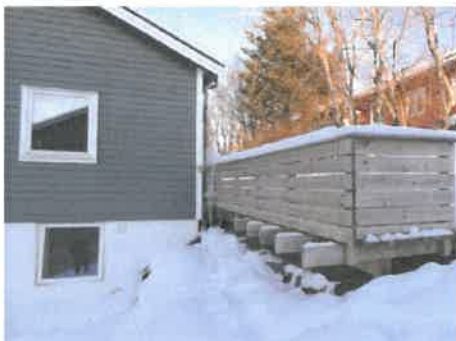
Isdannelse som følge av lekkasje på nedløpsrør

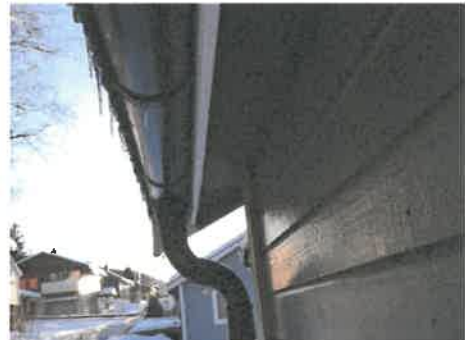
Nedløpsrør er gått av i en sammenføyning

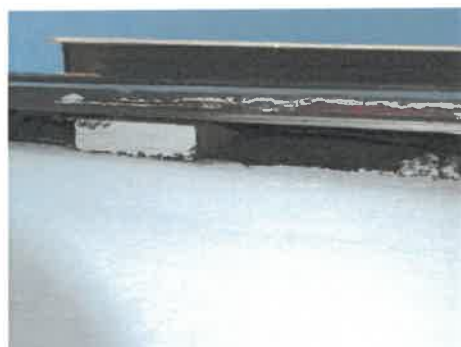
Bildet illustrer lufing som anses som tilstrekkelig.

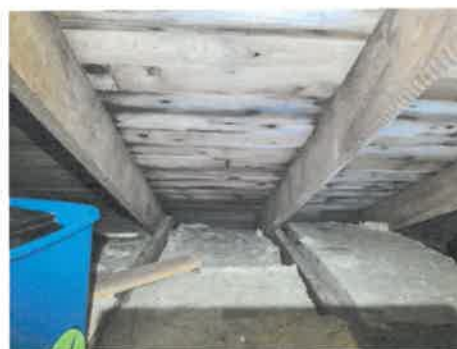
Det er registrert fuktskjolder på taksperrer, men disse vurderes som mindre alvorlig, og det er ikke påbegynt fukt/råteskader på disse. Det er registrert sterk misfarging på taktro, samt påbegynte fukt/råteskader. Det er målt opp til 45 vektprosent fukt i taktro. Årsaken til alle disse avvikene er sannsynligvis en kombinasjon av lekkasje i takteking og dannelse av kondens på kaldloft som følge av for lite lufting på kaldloft, manglende dampspærre i tak over 1 etg og for dårlig isolasjon i tak over 1 etg. Årsaken til lekkasje på takteking antas å være alder. Årsaken til det øvrige er feil utførelse.

Taktro av tre er misfarget etter lengre tids fuktbelastning.

Kostnadsestimat omfatter demontering av himlingsplater i 1 etg, montering av dampspærre og nye takplater, samt isolasjon på loft og utbedring av lufting/ventilasjon. Takteking, renner og nedløp er hensyntatt andre steder.

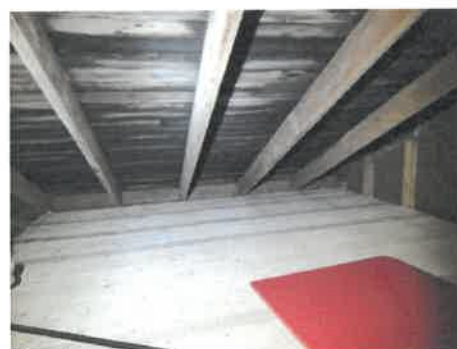
Taktro av tre er misfarget etter lengre tids fuktbelastning.

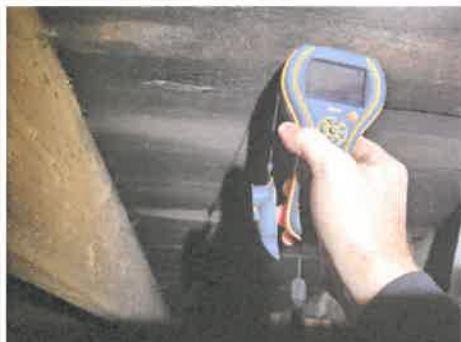
Måler 47 vektprosent fukt i taktro

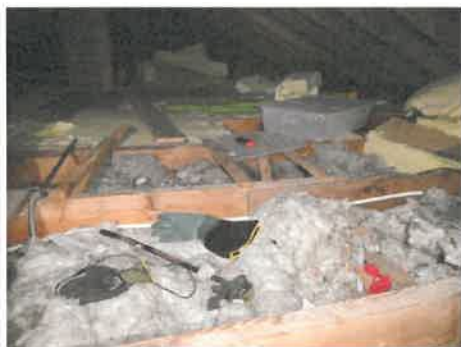
Manglende isolasjon

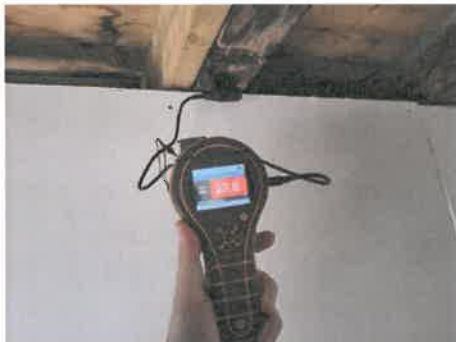
Det er ikke mulig å vurdere dekket på noen av plattingene på grunn av store mengder snø og is. Rekkverk vurderes under Helse, Miljø og sikkerhet. Det er ikke mulig å besiktige takteking, men på grunn av alder gis TG2, og man bør følge med om det oppstår lekkasje og på sikt bytte teking. Det er synlige fuktskjolder på bjelker i tak i garasjen. Det er også påbegynte råteskader og forhøyede fuktverdier ca. 23 vektprosent, i enkelte bjelker. Årsaken antas å være lekkasje i takteking.

Forhøyede fuktverdier og råteskader i bjelker i garasjetak

Tiltak for å lukke avvik er å bytte teking. Konsekvensen av ikke gjøre noe, vil til slutt kunne bli større lekkasjer. Det er påbegynte råteskader i bjelker. Men det er ikke tegn til svikt i konstruksjon. Det bør gjøres nærmere undersøkelser og vurdere tiltak. Det er min vurdering at dersom takteking byttes, så kan bjelkene repareres med lokale utbedringstiltak. Kostnadsestimat er basert på ny teking, og lokal utbedring av bjelker og nytt dekke på terrasse.

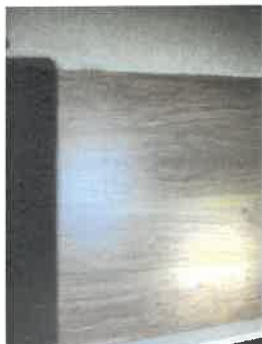
Gulv soverom 1 etg. Mindre skader

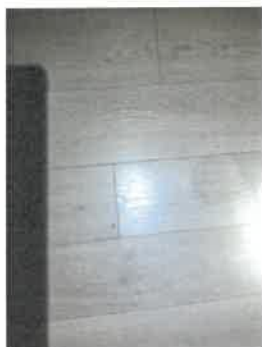
Gulv gang 1 etg. Mindre skader

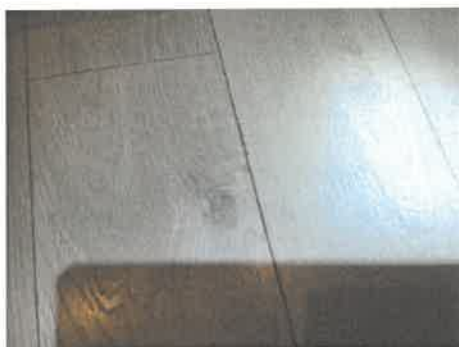
Gulv kjøkken 1 etg. mindre skader

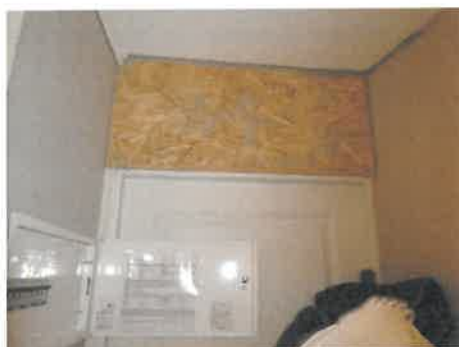
OSB plate med uferdig overflate

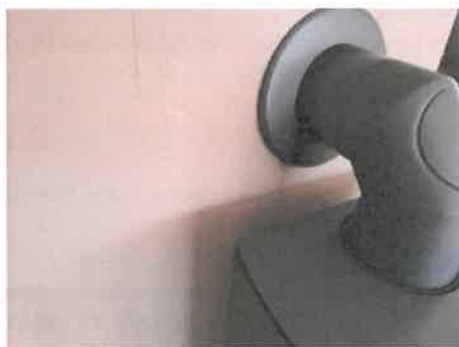
Riss i pipe

Sotluke må flyttes eller brennbar vegg må flyttes/kles inn med ubrennbar materiale. Det må etableres større ildfast plate foran peisovn. Det må etableres ubrennbar plate foran sotluke. Riss i murpuss er ikke noe som krever tiltak som følge av dagens bruk, men for å lukke avvik må disse repareres.

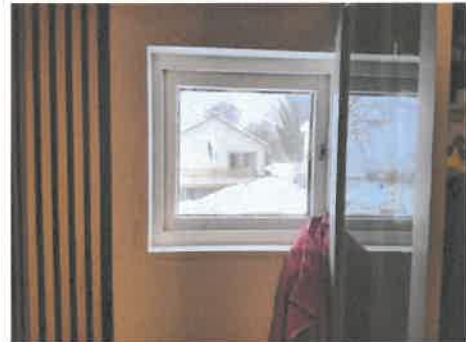
Vindu nært dusj.

For å lukke avvik må avstand fra dusj til vindu økes, eller vindu og innsettsdetaljer byttes til materialer som er beregnet for mer vannbelastning. Konsekvensen av å ikke gjøre noe, kan være råteskader. Det regnes ikke som et akutt tiltak, da dusjing skjer i dusjkabinett. Kostnadsestimat tar høyde for å bytte til vindu av mer egnede materialer.

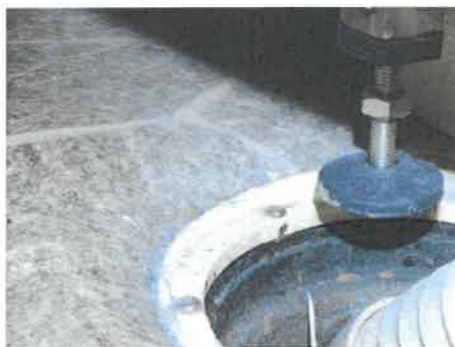
Sprekk i klemring og man kan se at belegg ikke kommer ut av klemringen slik det bør gjøre. Det er dermed ikke mulig å fastslå hvor belegget er avsluttet.

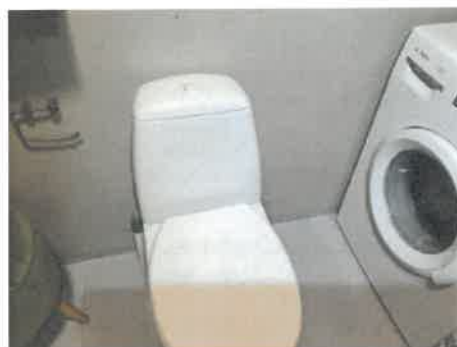
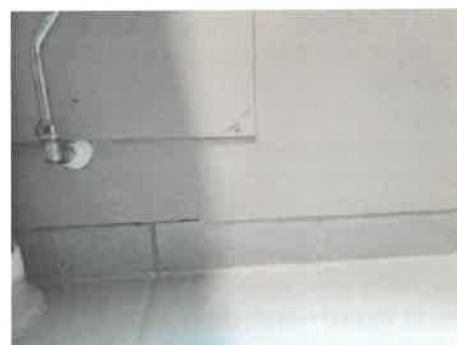
Ikke fagmessig montering av veggplater

Badet anbefales totalrenovering. Det imidlertid ingen akutt konsekvens da det dusjes i dusjkabinett. Noe annet frarådes på det sterkeste. Det kan i ytterste konsekvens oppstå fuktskader til tiliggende konstruksjoner. Kostnadsestimatet skal dekke nye overflater på vegger og tak.

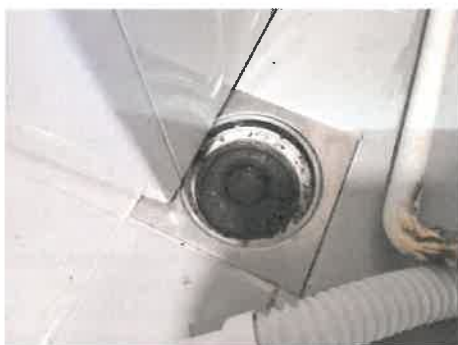
Sluk hvor man kan se at skruer mangler på klemring, og ingen manskjett eller membran

Det anbefales en totalreovering av badet. Det er ikke akutt, da det ikke er målt fukt i tilliggende konstruksjoner, men på sikt kan det oppstå problemer. Det anbefales ikke å ta vekk dusjkabinett og dusje på vegg. Kostnadsestimatet her tar høyde for ny gulvstøp og ny membran på gulv.

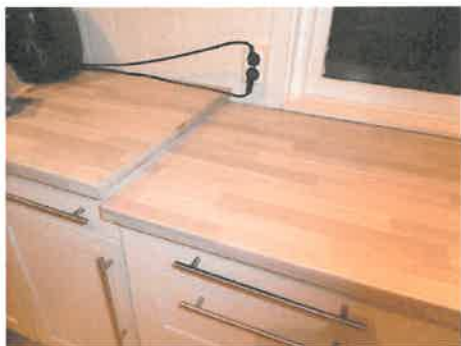
Trapping/høydeforskjell på benkeplate

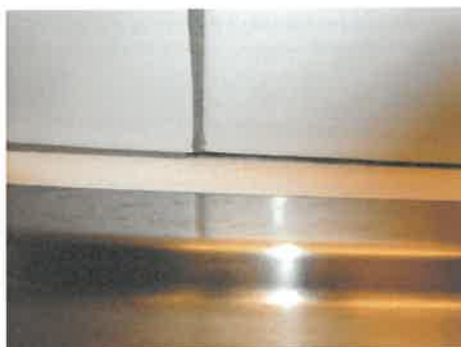
Manglende fug

Det bør fuges mellom benkeplate og vegg. Konsekvensen av å ikke gjøre det, kan bli fuktskader.

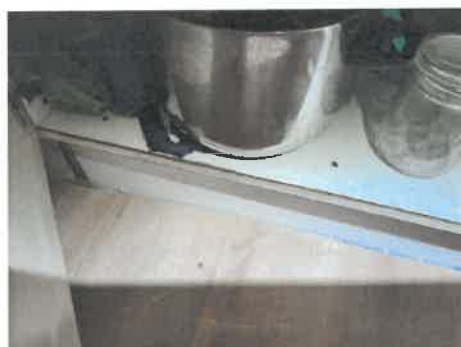
Fuktskadet skrog

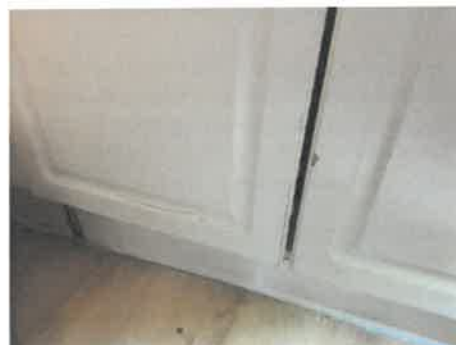
Fuktskadete skapdører  
KJELLER > KJØKKEN
