Huldreveien 6, 8800 SANDNESSJØEN

Enebolig  
Huldreveien 6, 8800 SANDNESSJØEN  
ALSTAHAUG kommune  
gnr. 37, bnr. 325

Befaringsdato: 25.02.2026      Rapportdato: 26.02.2026      Oppdragsnr.: 22695-1000      Referansenummer: QR9228  
Autorisert foretak: Verity AS      Sertifisert Takstingeniør: Sebastian Schneider      Vår ref: Sebastian Schneider

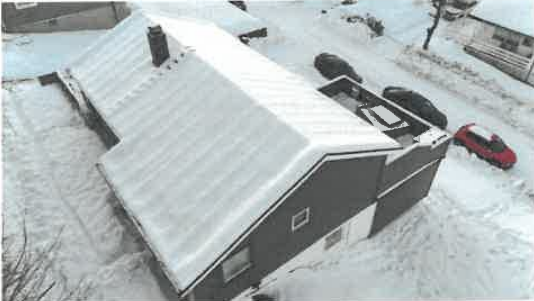
- Taktekking: Det er påvist skader eller avvik på selve taktekkingen. Mer enn halvparten av forventet brukstid er passert på taktekkingen. Mer enn halvparten av forventet brukstid er passert på undertak. Taktekking er snødekt , alder eller materiale er ukjent og derfor ikke nærmere vurdert. Alder kan ikke fastslås. Det har vert mosegrodd, men mose er fjernet iflg. eier. Tidligere tilstandsrapport bekrefter mose, og at noe av shingel er/har vært løse. Årsak er alder. Det er betydelige tegn til fukt i taktro.

Dronebilde av snødekket ta. Ikke mulig å inspisere taktekking.

Tiltak er å skifte taktekking. Konsekvensen av å ikke gjøre dette snart, kan være ytterligere fuktskader i underliggende konstruksjoner. Merk at at kostnadsestimat for dette avviket KUN tar høyde for å skifte utvendig taktekking til ny tilsvarende taktekking. Og dette bør ses i sammenheng med/uføres samtidig som avvik beskrevet under takkonstruksjon/loft og nedløp og beslag.

Kostnadsestimat: 100 000 - 200 000

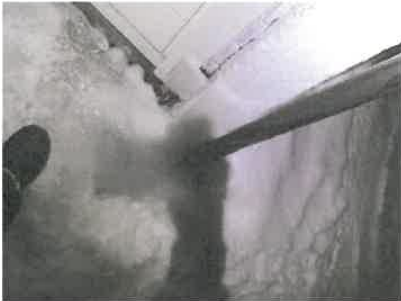
- Nedløp og beslag: Mer enn halvparten av forventet brukstid er passert på renner/nedløp/beslag. Takrenner/nedløp har store lekkasjer. Det er skader på nedløpsrør. Rørene var til dels frosset og fulle av is på befaringsdagen, og skadene kan skyldes dette. Noen stader var rørene gått helt av, og det var det store isdannelser som følge av dette. Årsaken til frosset rør kan være at varmetap fra huset, fører til at snø smelter , og når vannet renner ned i renner og nedløp, så fryser det igjen, siden det ikke finnes tilsvarende varme der. Det var mye snø på befaringsdagspunktet, og mye istapper fra takrenner, og nedløp var åpenbart tette av is.

Isdannelse som følge av lekkasje på nedløpsrør

Kostnadsestimat gjelder kun reparasjon av nedløpsrør og renner, Men det anbefales utført sammen med avvik under taktekkning og takkonstruksjon/loft.

Kostnadsestimat: 20 000 - 100 000

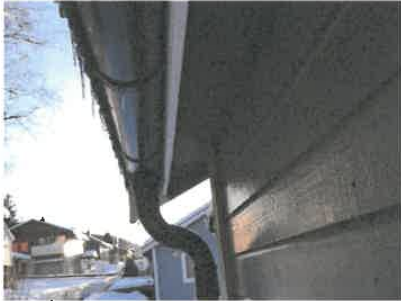
Nedløpsrør er gått av i en sammenføyning

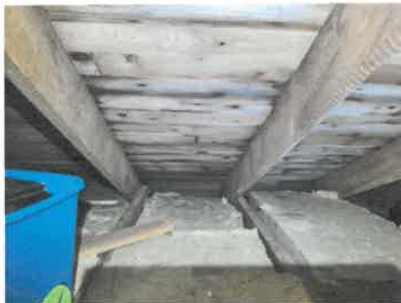
kryploft påvist indikasjoner på at det er punktering av dampsperre, som medfører svekket effekt av dampsperrerefunksjonen. Det er ingen lufting i konstruksjonen. Det er påvist fukt-/råteskader i takkonstruksjonen. Det er påvist fuktskjolder/skader i takkonstruksjonen. Det er registrert fuktskjolder på taksperrer, men disse vurderes som mindre alvorlig, og det er ikke påbegynt fukt/råteskader på disse. Det er registrert sterk misfarging på taktro, samt påbegynte fukt/råteskader. Det er målt opp til 45 vektprosent fukt i taktro. Årsaken til alle disse avvikene er sannsynligvis en kombinasjon av lekkasje i taktekking og dannelsen av kondens på kaldloft som følge av for lite lufting på kaldloft, manglende dampsperre i tak over 1 etg og for dårlig isolasjon i tak over 1 etg. Årsaken til lekkasje på taktekking antas å være alder. Årsaken til det øvrige er feil utførelse.

Taktro av tre er misfarget etter lengre tids fuktbelastning.

Kostnadsestimat omfatter demontering av himlingsplaterplater i 1 etg, montering av dampsperre og nye takplater, samt isolasjon på loft og utbedring av lufting/ventilasjon. Taktekking, renner og nedløp er hensyntatt andre steder.

Kostnadsestimat: 200 000 - 500 000

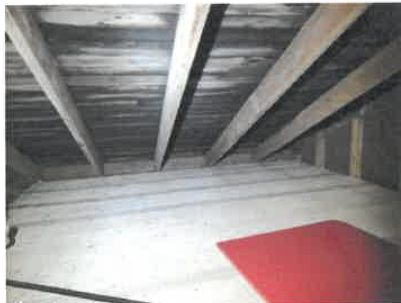
Taktro av tre er misfarget etter lengre tids fuktbelastning.

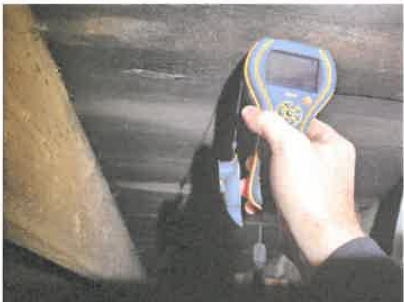
Måler 47 vektprosent fukt i taktro

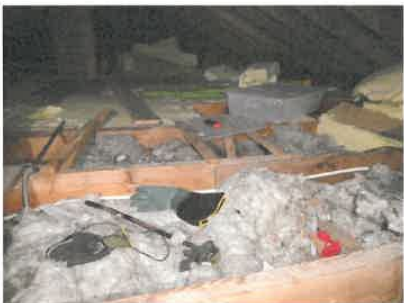
Manglende isolasjon

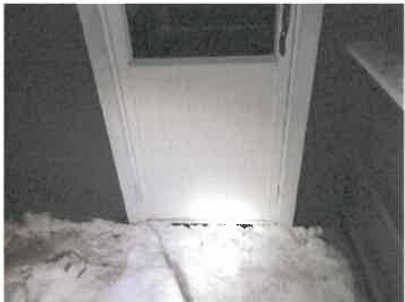
Utvendig balkongdør

- Dører: Det er påvist avvik rundt innsettingsdetaljer. Det er påvist dører som er vanskelig å åpne eller lukke. Balkongdør har defekt/løs låsemekanisme. Balkongdør er av eldre alder, og utskifting bør vurderes. Ytterdør til hoveddel er av nyere dato, og ser bra ut. Omrammingsbord går litt for nært bakken, noe som kan føre til oppsug av fukt. Dør til leilighet er også av nyere dato, og ser bra ut. Det mangler beslag under dør på utsiden. Årsaken til avvikene er feil utførelse under montering. Garasjeport må i følge eier kappes nede på grunn av at gulv er støpt for høyt.

Balkongdør har løst/ødelagt låsemekanisme og anbefales byttet på grunn av alder. Konsekvensen av å ikke gjøre noe, er ikke akutt, men på sikt vil det kunne bli umulig å åpne/lukke døren, og fukt og vannskader kan oppstå. På kort sikt kan det være tilstrekkelig å reparere låsemekanisme. Det bør monteres beslag nedenfor døren til leilighet, og vurdere om omrammingsbord til hoveddør bør kappes litt lengre opp. Konsekvensen av å ikke gjøre noe, vil på lengre sikt kunne være råteskader i området rundt dører.

Kostnadsestimat: Under 20 000

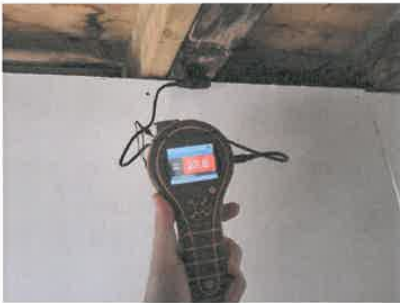
- Balkonger, terrasser og rom under balkonger: Balkonger/terrasse er snødekt og derfor ikke nærmere vurdert. Det er påvist fukt-/råteskader i konstruksjonen. Mer enn halvparten av forventet brukstid er passert på tettesjikt/membran. Tekkingen på balkong/terrasse har utettheter. Det er ikke mulig å vurdere dekket på noen av plattingene på grunn av store mengder snø og is. Rekkverk vurderes under Helse, Miljø og sikkerhet. Det er ikke mulig å besiktige taktekking, men på grunn av alder gis TG2, og man bør følge med om det oppstår lekkasje og på sikt bytte tekking. Det er synlige fuktskjolder på bjelker i tak i garasjen. Det er også påbegynte råteskader og forhøyede fuktverdier ca. 23 vektprosent, i enkelte bjelker. Årsaken antas å være lekkasje i taktekking.

Forhøyede fuktverdier og råteskader i bjelker i garasjetak

Tiltak for å lukke avvik er å bytte tekking. Konsekvensen av ikke gjøre noe, vil til slutt kunne bli større lekkasjer. Det er påbegynte råteskader i bjelker. Men det er ikke tegn til svikt i konstruksjon. Det bør gjøres nærmere undersøkelser og vurdere tiltak. Det er min vurdering at dersom taktekking byttes, så kan bjelkene repareres med lokale utbedringstiltak. Kostnadsestimat er basert på ny tekking, og lokal utbedring av bjelker og nytt dekke på terrasse.

Kostnadsestimat: 100 000 - 200 000

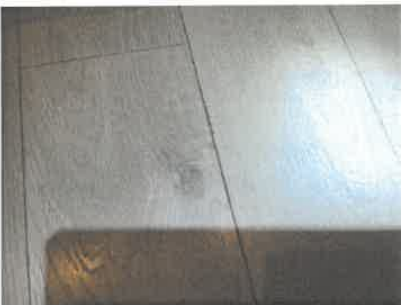
Gulv kjøkken 1 etg. mindre skader

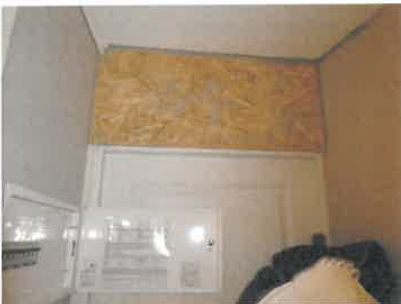
OSB plate med uferdig overflate

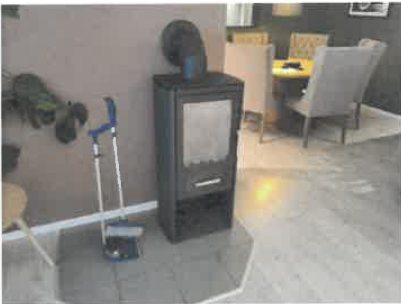
- Pipe og ildsted: Avstanden mellom ildstedet og brennbart materiale er for liten. Det er påvist brennbart materiale nærmere enn 300 mm fra sotluke/feieluke. Det er påvist sprekker og/eller riss i pipe. Ildfast plate mangler på gulvet under sotluke/feieluke på pipe. Ildfast plate mangler på gulvet under/foran ildstedet. Det er for kort avstand fra sotluke til brennbart materiale i kjøkken i 1 etg. Sotluke er nært/inni en vegg. Det er for kort avstand fra ildsted til brennbart materiale på gulv i stue i 1 etg. Det er mindre sprekker i pipe i 1 etg, ved peisovn, men det antas kun i puss. Det er brennbart gulv under sotluke i kjeller.

Ny peisovn i 2025

Sotluke må flyttes eller brennbar vegg må flyttes/kles inn med ubrennbart materiale. Det må etableres større ildfast plate foran peisovn. Det må etableres ubrennbar plate foran sotluke. Riss i murpuss er ikke noe som krever tiltak som følge av dagens bruk, men for å lukke avvik må disse repareres.

Kostnadsestimat: 20 000 - 100 000

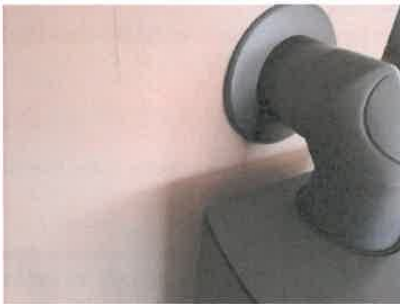
Riss i pipe

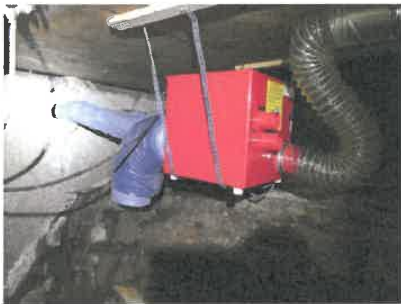
Krypekjeller, avfukter

- Kryp kjeller: Det er påvist skader på konstruksjoner i krypkjeller som er forårsaket av råte eller sopp. Det er stedvis påvist fuktnivå som tilsier at konstruksjonen kan ha fuktskader. Det ble målt fukt flere steder, og med kun ett unntak var det ikke forhøyede verdier. På ett sted, nært vegg til soverom, var det ca. 20 vektprosent, og påbegynte lettere råteskader. Det var nært en yttervegg, så det kan ha sammenheng med dårlig lufting av bordkledning. Det var også under badet i 1 etg, og kan stamme fra en lekkasje der. Det kan være fra kondens på kobberrør.

Fuktnivå må følges med. Dersom man gjør utbedringer på andre avvik, som bad 1 etg, bordkledning etc. Kan man følge med utviklingen i krypkjeller, spesielt på det stedet hvor det ble målt fukt. Det er vanskelig å fastslå et konkret tiltak. Det settes et tilfeldig kostnadsestimat som dekker lokale utbedringer i bjelkelag over krypekjeller. Men det kan ikke fastslås at dette vil fjerne årsaken til fukt/råteskadene. Konsekvensen av å ikke gjøre noe, kan være at skadene utvikler seg, men det ikke grunn til å tro at dette vil skje raskt.

Kostnadsestimat: 20 000 - 100 000

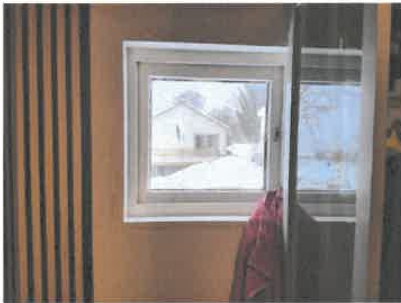
- Overflater vegger og himling, bad hovedetasje: Det er vindu/dør med ikke fuktbestandige materialer i våtsonen (ved vask, dusj, badekar, osv.), løsningen eller byggematerialet er uegnet. Vindu er nært dusj. Men det er tilsynelatende ikke utsatt for mye vann, og det skyldes at dusjing gjøres i dusjkabinett.

Vindu nært dusj.

For å lukke avvik må avstand fra dusj til vindu økes, eller vindu og innsetningsdetaljer byttes til materialer som er beregnet for mer vannbelastning. Konsekvensen av å ikke gjøre noe, kan være råteskader. Det regnes ikke som et akutt tiltak, da dusjing skjer i dusjkabinett. Kostnadsestimat tar høyde for å bytte til vindu av mer egnede materialer.

Kostnadsestimat: Under 20 000

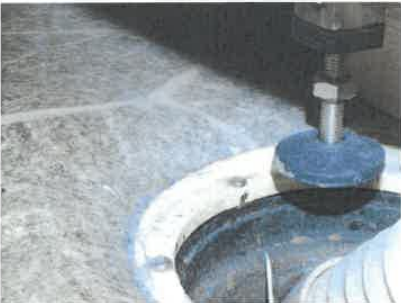
- Mer enn halvparten av forventet brukstid er passert på membranløsningen. Rørgjennomføringer gjennom vinylbelegg er ikke fagmessig utført. Det er ikke synlig belegg/membran gjennom hele klemringen rundt hele veien, og man kan dermed ikke fastslå med sikkerhet at dette er tett. Det er også sprekker i klemring.

Sprekk i klemring og man kan se at belegg ikke kommer ut av klemringen slik det bør gjøre. Det er dermed ikke mulig å fastslå hvor belegget er avsluttet.

Det er ikke registrert forhøyede fuktverdier i gulv ved fuktmåling. Det er imidlertid en del ufagmessige løsninger som må utbedres dersom avvik skal kunne lukkes. Det er en anbefaling at badet på sikt totalrenoveres, men det er ikke akutt slik det ser ut idag. Det dusjes idag i dusjkabinett, og noe annet vil være frarådet med dagens løsning. Kostnadsetimat er kun basert på tettesjikt.

Kostnadsestimat: 100 000 - 200 000

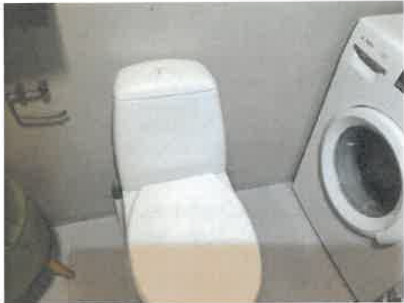
Ikke fagmessig montering av veggplater  
KJELLER > BAD

Badet anbefales totalrenovert. Det imidlertid ingen akutt konsekvens da det dusjes i dusjkabinett. Noe annet frarådes på det sterkeste. Det kan i ytterste konsekvens oppstå fuktskader til tiliggende konstruksjoner. Kostnadsestimatet skal dekke nye overflater på vegger og tak.

Kostnadsestimat: 20 000 - 100 000

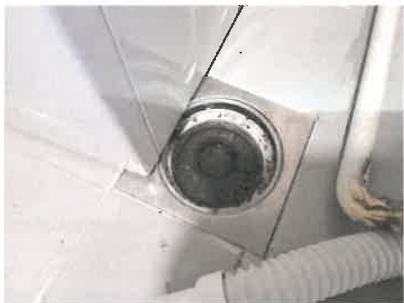
Sluk hvor man kan se at skruer mangler på klemring, og ingen manskjett eller membran

Det anbefales en totalrenovering av badet. Det er ikke akutt, da det ikke er målt fukt i tilleggende konstruksjoner, men på sikt kan det oppstå problemer. Det anbefales ikke å ta vekk dusjkabinett og dusje på vegg. Kostnadsestimatet her tar høyde for ny gulvstøp og ny membran på gulv.

Kostnadsestimat: 20 000 - 100 000

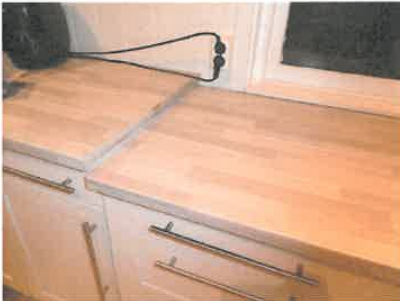
Trapping/høydeforskjell på benkeplate

Kjøkkenet fungerer i dagens tilstand. Det er ikke behov for umiddelbare tiltak. Det anbefales likevel at det fuges mellom benkeplate og vegg for å unngå potensielle fuktskader. For å lukke avvik må skader repareres. Dette kan gjøres ved utskifting av fronter eller maling.

Kostnadsestimat: 20 000 - 100 000

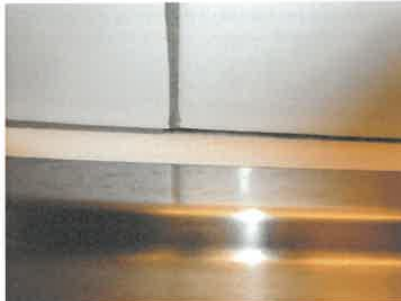
Manglende fug

Det bør fuges mellom benkeplate og vegg. Konsekvensen av å ikke gjøre det, kan bli fuktskader.

Kostnadsestimat: 20 000 - 100 000

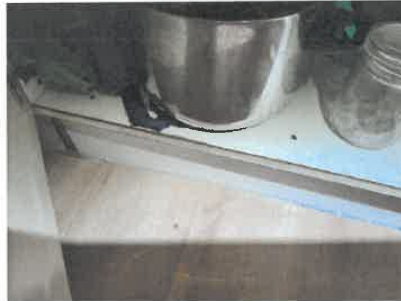
- Overflater og innredning, kjøkken u.etg: Det er påvist skader på overflater/kjøkkeninnredning utover normal slitasjegrad. Det er fuktskader på skapdører og skrog til benkeskap under servant. Årsaken er uviss, det kan ha vært en lekkasje på vann/avløp eller det kan være søl fra oppvask som har forårsaket dette. Det var ingen vannsøl/fukt på befaringsdagen.

Fuktskadet skrog

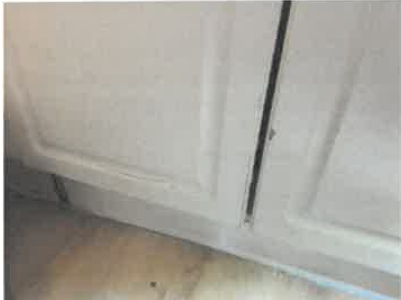
Fuktskadete skapdører  
KJELLER > KJØKKEN
