Salg
Morteruds gate 22
2317 Hamar

Boligens tekniske tilstand:

Dato: 31/10/2024

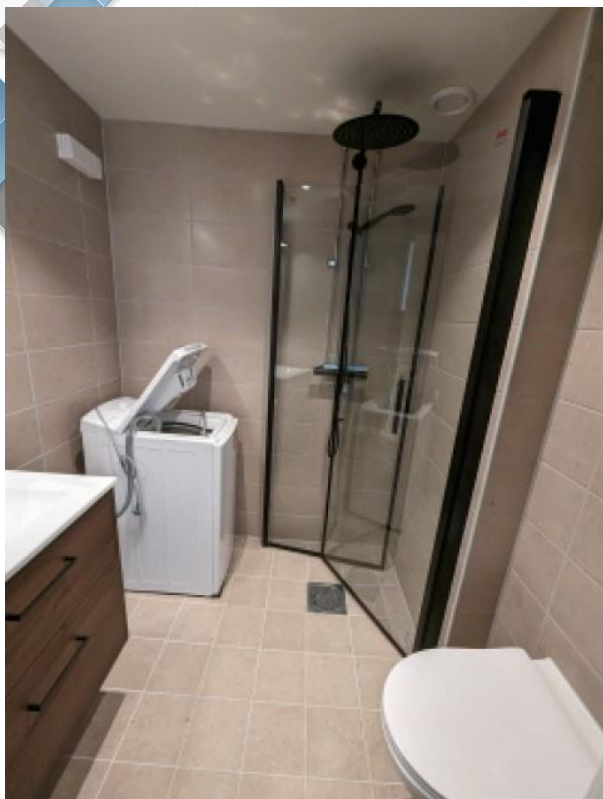
1. Våtrom**1.1 Bad/vaskerom****TG 1** 1.1.1 Overflate vegger og himling

Bad som ble rehabilitert i 2024.

Keramiske fliser på vegger og malt glatt tak.

Innredning med skuffer og heldekkende servant, 1 greps blandebatteri, speilskap over servant med lyspunkt, stikkontakt, dusjdører, garnityr, veggmontert wc, opplegg for vaskemaskin, fordelerskap rør-i-rør, avtrekksventil i taket og tilluft mellom dørblad og terskel.

Merknader: Dokumentasjon vil foreligge etter hvert, utført av Sans Bygg ifbm. OBOS Prosjekt. Lekkagesikring er på vegg under wc. Ingen avvik registrert.

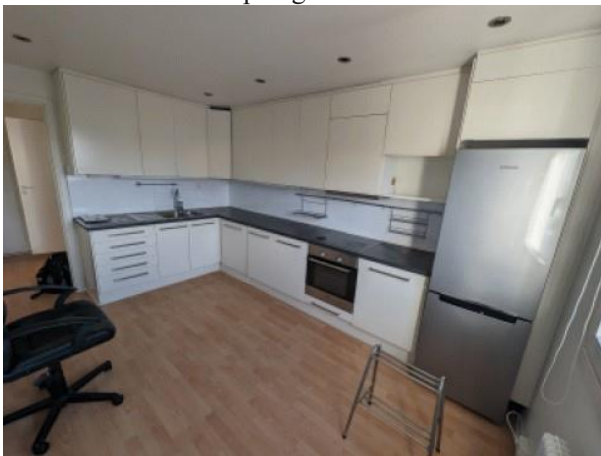
TG 1 2.1 Kjøkken

Vanninstallasjonen på kjøkken og bad er ny 2024 ifbm. rehabilitering av vann/avløp og rehab. bad.

Kjøkkeninnredning med glatte fronter og laminat benkeplate. Oppvaskkum og skyllekum i rustfritt stål med 1- greps blandebatteri, integrert oppvaskmaskin, komfyr og platetopp, avtrekk over platetopp med kullfilter, kjøleskap/fryseskap.

Merknader: Kjøkken fremstår i god stand i forhold til alder.

Noe vedlikehold må påregnes.

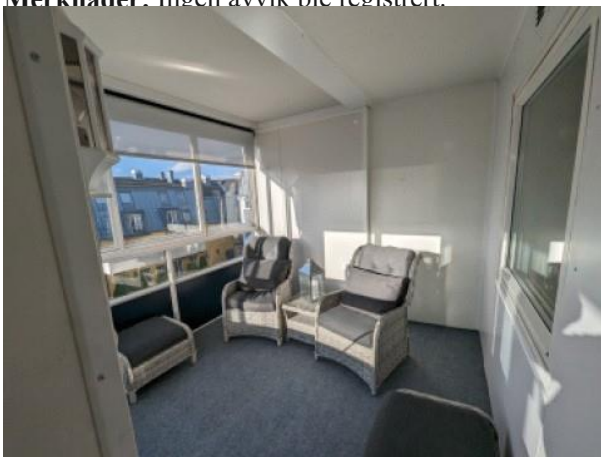
TG 1 5.1 Balkonger, verandaer og lignende

Innglasset balkong / tett konstruksjon.

Merknader: Ingen avvik ble registrert.

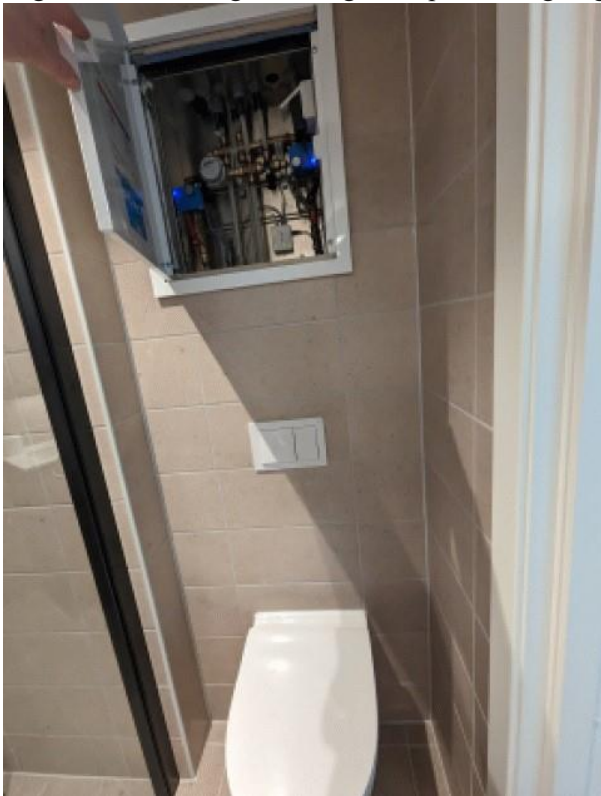
TG 1 6.1 WC og innvendige vann- og avløpsrør

Innvendige vann og avløpsrør er fra 2024

- Rør-i-rør med fordelerskap i vegg på bad/vaskerom.
- Avløpsrør i plast på kjøkken og bad/vaskerom.

Merknader: Lekkasjevann ledes til gulv på badet med sluk.
Ingen feil eller mangler ble registrert på befaringsdagen.
