Grindalsvegen 41 A 2406 ELVERUM

Tilstandsrapport Eierskifte

Boligtype: Leilighet i flermannsbolig

Byggeår: 1994

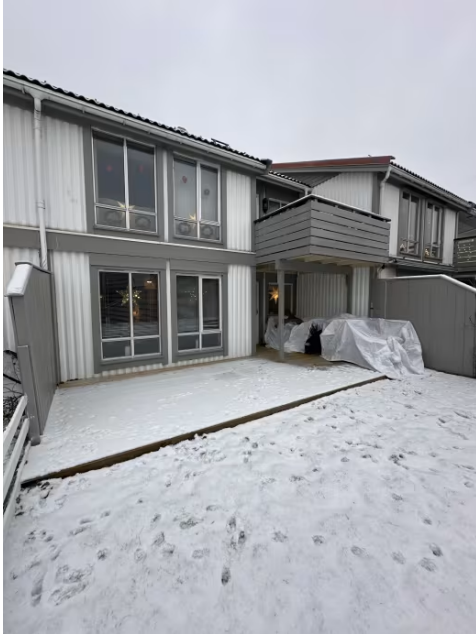
Viser delvis overbygget terrasse med adkomst fra stue og terreng.

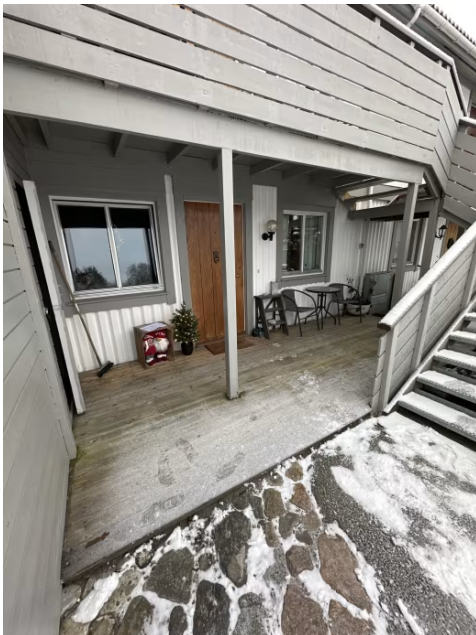
Viser delvis overbygget terrasse ved inngangsparti.

Enkelte vedlikeholdsbehov må påregnes ved terrasse på nordside.

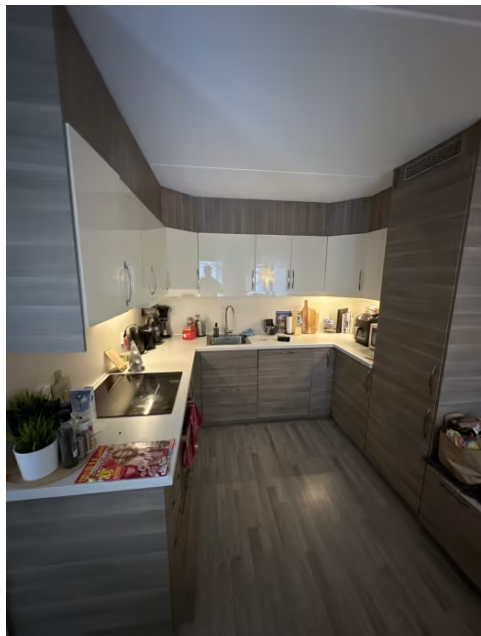
Viser kjøkkeninnredning og hvitevarer.

Innredningen vurderes å være i funksjonell tilfredsstillende stand og ingen symptom på fukt eller skader ble påvist i utsatte soner.

Det er ikke påvist tegn på at det er montert komfyrvakt eller lekkasjedeteksjon ved oppvaskmaskin/oppvaskkum, dette er et krav på kjøkkenet utifra alder.

Med tanke på sikkerhet anbefales det å ettermontere vannstoppeventil og komfyrvakt.

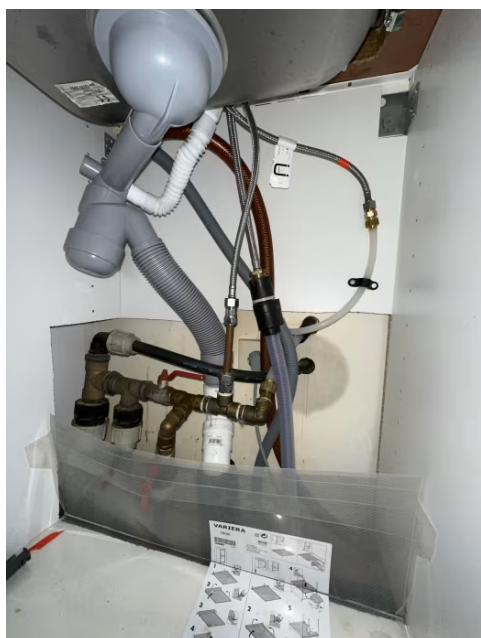
Viser vann og avløpsinstallasjoner under kum.

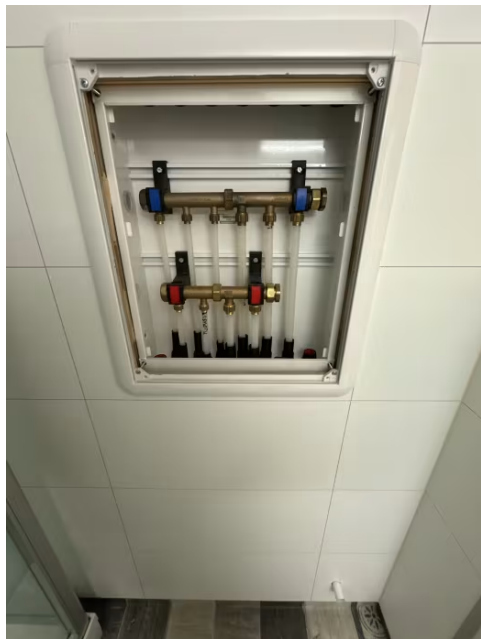
Vannrør med rør i rør system fra fordelerskap plassert på bad og frem til sanitærinstallasjoner på baderom og kjøkken.

Ingen lekkasjer eller skader ble registrert, generelt anbefales regelmessig testing av hovedstoppekran for å kontrollere at den stenger ved en eventuell lekkasje.

Hovedstoppekran og rørkurser i fordelerskap anbefales merket for god oversikt.

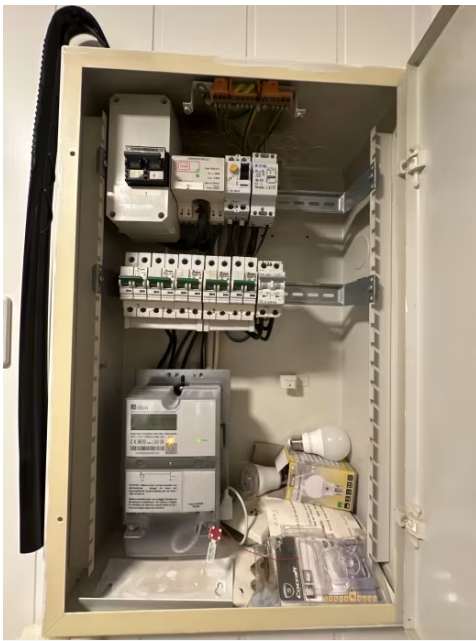
Det er fremlagt papir på at det er foretatt en kontroll av det lokale el tilsyn 29.19.2024. Ingen registrerte avvik.

Viser sikringssskap i gang.

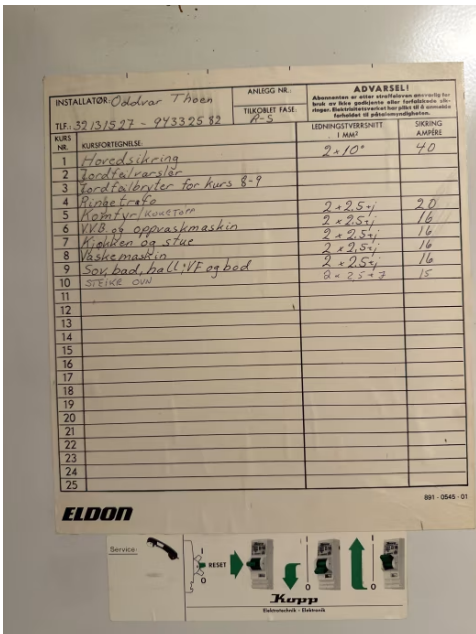
Viser kursfortegnelse.

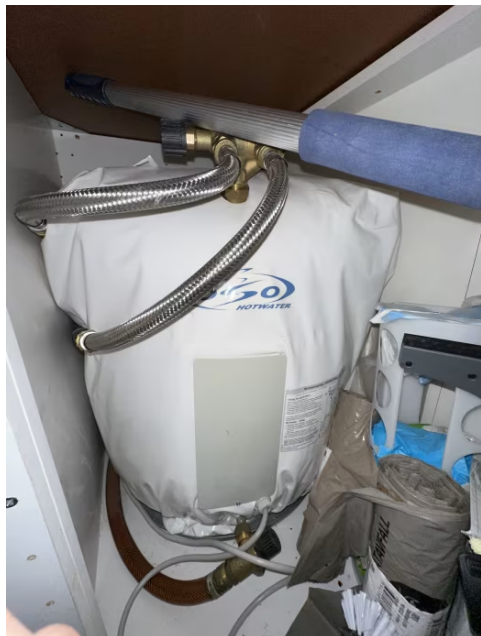
Bereeder er plassert i rom uten sluk.

Støpselet til bereder er ikke synlig/ tilgjengelig. Ukjent om det er fast tilkobling. Anbefaler ytterligere undersøkelser.

Viser bereder plassert i hjørneskap på kjøkkenet.

Vannstoppeventil på bereder anbefales etablert.

Adkomst til bereder bør etableres for inspeksjon av strømtilkobling.

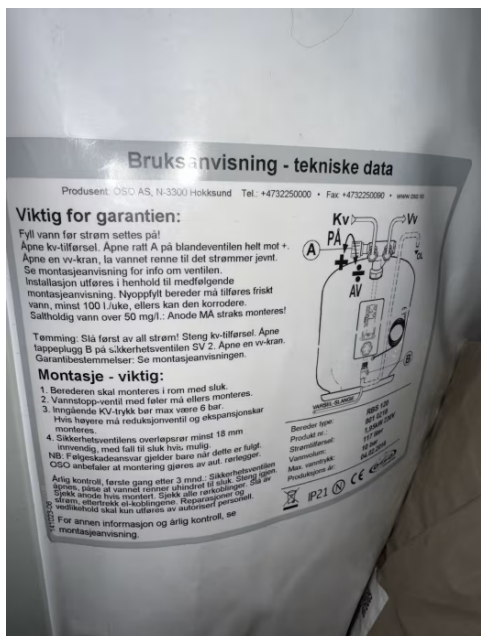
Viser teknisk data på bereder.

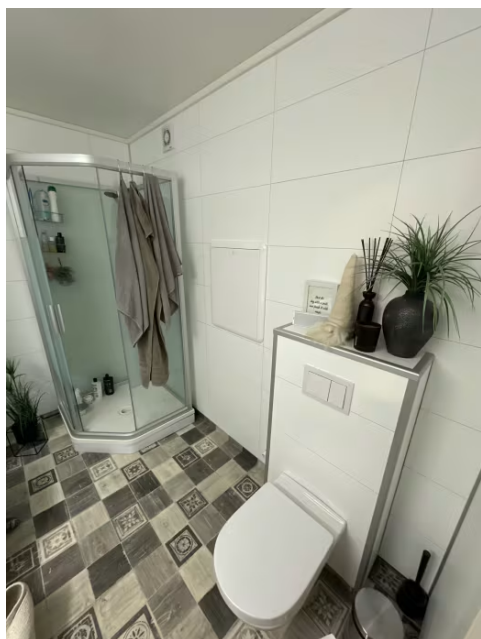
Viser toalett med innebygget sisterne og dusjkabinett.

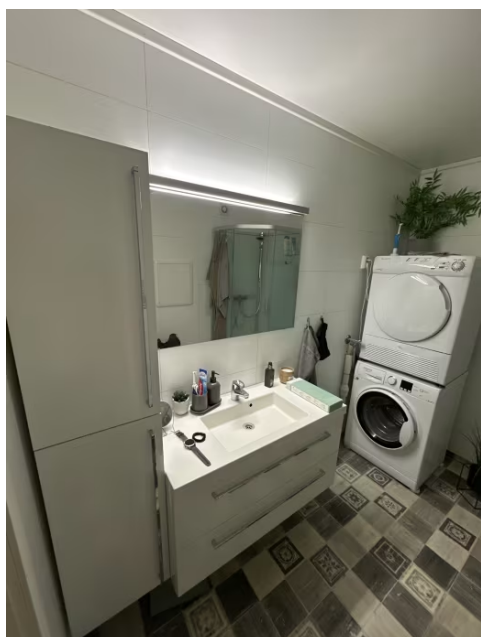
Det er ikke synlige mansjetter / tettesjikt ved rørgjennomføring til vaskemaskin.

Viser baderomsinnredning og opplegg for vaskemaskin.

Løsningen/utførelsen rundt rørgjennomføringer til vaskemaskin gir fare for fukt inn i konstruksjoner. Lokal utbedring må vurderes.

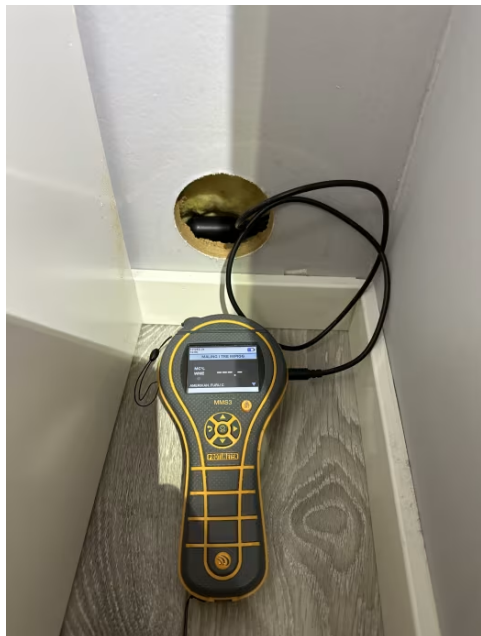
Det er foretatt hulltaking med 73 mm hullbor fra tilstøtende rom (soverom).

Det er foretatt hulltaking med 73 mm hullbor fra tilstøtende rom (soverom). Undersøkelsen viser ingen tegn til skader eller fukt i konstruksjonen.

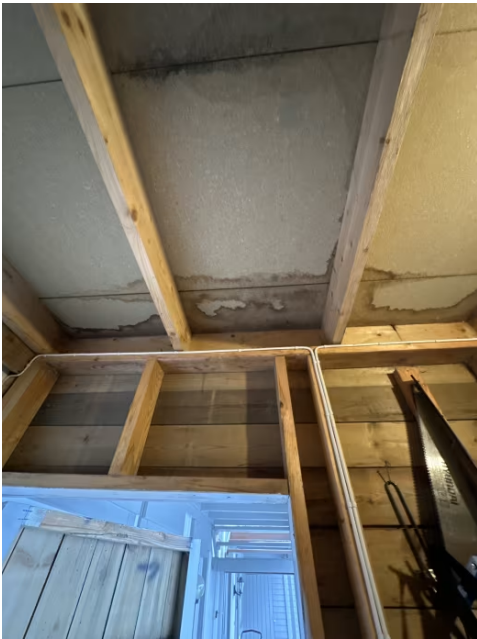
Det registreres fuktskjolder ved takkonstruksjonen i bod med utvendig adkomst. Det registreres ikke vanddrypp.

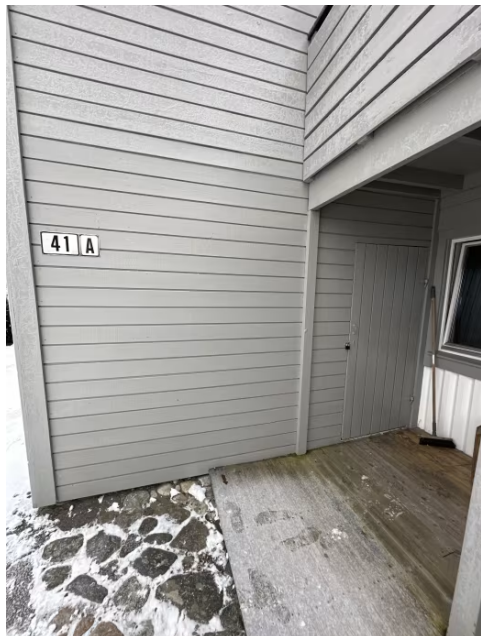
Viser bod med utvendig adkomst.

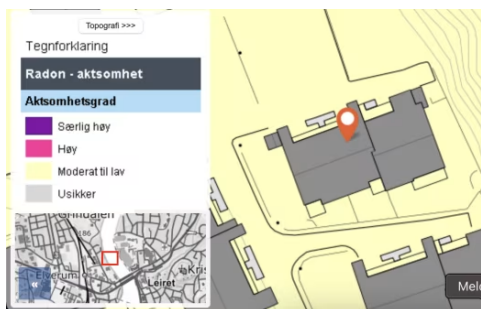
Det er ikke foretatt radonmålinger. Bygget er heller ikke utført med radonsperre. Det bør gjennomføres radonmålinger. Anbefaler ytterligere undersøkelser.

Ved kartsider fra NGU er det angitt at eiendommen ligger i område med moderat til lav radonaktivitet.
