# Frode Rinnans veg 4 7050 TRONDHEIM

## Tilstandsrapport Eierskifte

| Rapportdato: | 15.1.2026 (Gyldig til 15.1.2027) |

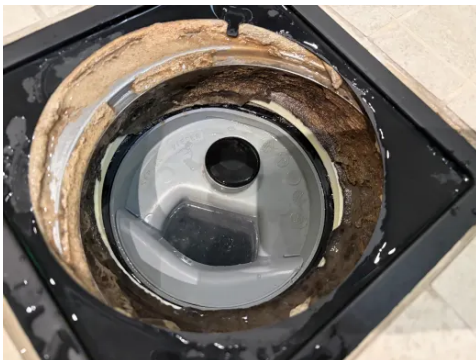
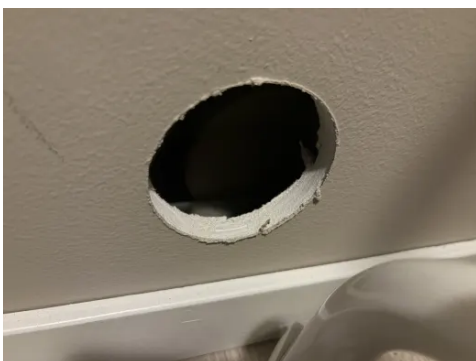
## 6.10 Våtrom: Bad

Fallforhold til sluk, og høydeforskjell mellom topp sluk og topp membran ved dør er tilfredsstillende.

Sluket er et plastsluk og ingen tegn på skader blir registrert. Kontrollen er følgelig begrenset og det forventes da at membran er benyttet som fuktsikring bak og under flis og er påført på en fagmessig god måte etter leggeanvisning.

Tetting med mansjett / membran rundt rør bør avsluttet minst 25 mm over ferdig gulv for god vannsikkerhet. Det registreres likevel tetting rundt rør under vask.

Det er foretatt hulltaking med 73 mm hullbor fra tilstøtende rom. Kontrollen er noe begrenset grunnet bunnsvill i stål. Undersøkelsen viser likevel ingen tegn til skader eller fukt i konstruksjonen.
