# Tilstandsrapport

Enebolig

Alvøveien 145, 5179 GODVIK

Befaringsdato: 04.03.2025

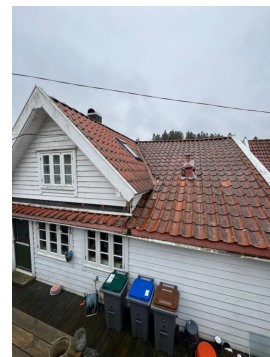
- Tidspunkt for utskiftning av takteking nærmer seg.
- Overvåk tilstanden jevnlig. For å få tilstandsgrad 0 eller 1 må tekkingen skiftes ut, men tidspunktet for når dette er nødvendig er vanskelig å si noe om.

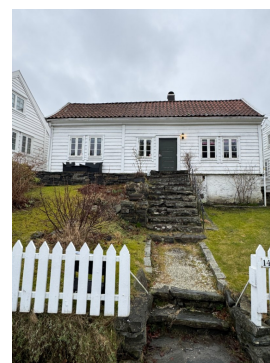
- Det er påvist avvik i beslagløsninger.
- Det mangler snøfangere på hele eller deler av taket, noe som var krav på byggemeldingstidspunktet.
- Mer enn halvparten av forventet brukstid er passert på renner/nedløp/beslag.
- Vurdering basert på alder. Tilstandsgrad 2 gis med bakgrunn i at mer enn halvparten av forventet brukstid på renner/nedløp/beslag er passert.

Viser manglende snøfanger

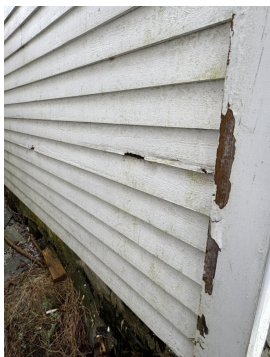
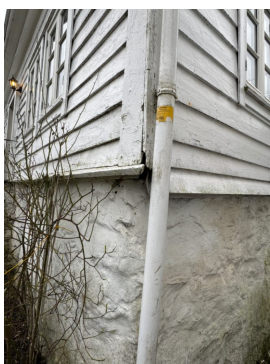
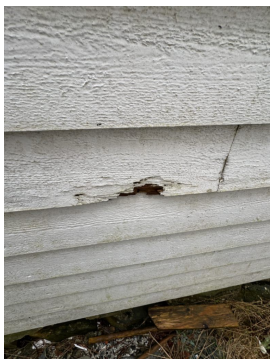
- Det er ingen eller liten lufting i nedre kant av kledning mot grunnmur.
- Det er påvist betydelige råteskader i bordkledningen.
- Det er påvist spredte råteskader i bordkledningen.

Det er påvist råteskader i kledning, dette må kontrolleres nærmere

- Råteskadet trekledning må skiftes ut.

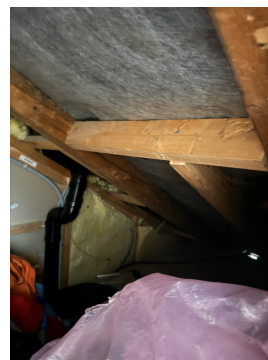
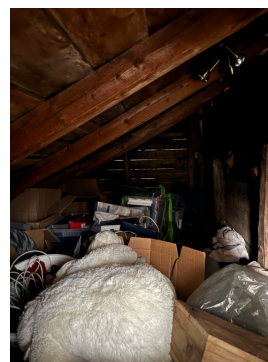
Det er vanskelig tilkomst til kaldloft bak knevegger, deler av undertak er skiftet og det er vanskelig å konstatere om dette er gjort i henhold til god faglig utførelse og bør kontrolleres nærmere

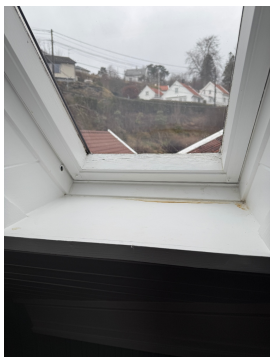
- Det er påvist at enkelte vinduer er vanskelig å åpne/lukke.
- Det er påvist vinduer med fukt/råteskader.
- Karmene i vinduer er slitte og det er sprekker i trevirket.

velux vindu som ikke lar seg åpne og som har fuktskader

- Vinduer med råteskader må erstattes med nye.
- Det må foretas lokal utbedring.
- Det må påregnes noe vedlikehold og at enkelte vinduer må skiftes ut.

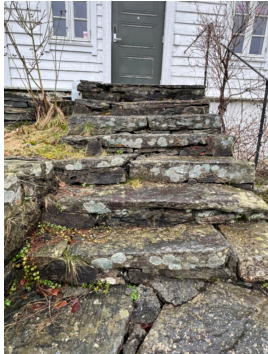
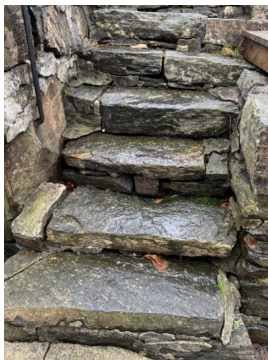
Det er en gråsteinstrapp opp til inngangsparti, gråsteinstrapp opp til nivå på bakside av bolig, og tretrapp siste avsats opp til terrasse bak bolig

- Åpninger i rekkverk er ikke i henhold til krav i dagens forskrifter.
- Det er ikke montert rekkverk.
- Rekkverkshøyder er under dagens forskriftskrav til rekkverk i trapper.
- Det er avvik:

- Andre tiltak:
- Tiltak:
- Rekkverk må monteres for å lukke avviket.

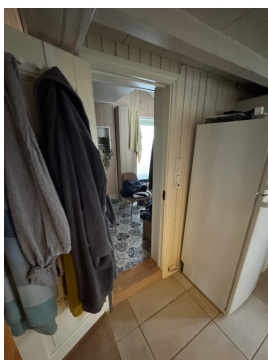
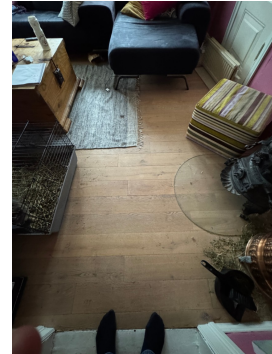
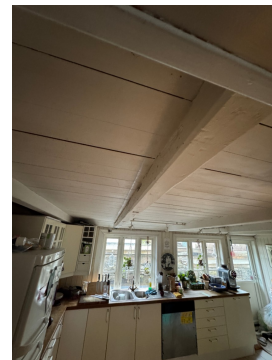
- Det er påvist skader på overflater.

Ved rehabilitering kan det vurderes oppgradering av overflater om ønskelig. Malingsbehandling av overflater.

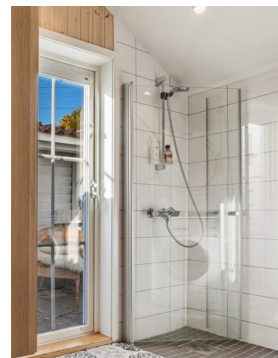
- Det er vindu/dør med ikke fuktbestandige materialer i våtsonen (ved vask, dusj, badekar, osv.), løsningen eller byggematerialet er uegnet

Dør med trekarm i våtzone på bad er ikke å anbefale, men kan utbedres ved skifte av dørkarm i tre til egnet materiale i våtzone

- Det må gjøres tiltak for å lukke avviket.
- Uegnede materialer må fuktbeskyttes/utskiftes.

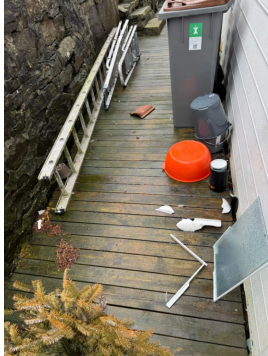
- Det mangler, eller på grunn av alder er det sannsynlig at det mangler, utvendig fuktsikring av grunnmuren ved kjeller/underetasje.
- Mer enn halvparten av forventet levetid på drenering er overskredet.

Slike pussede gråsteinsmurer er ikke tette, det er en delvis kjeller under boligen og denne er fuktig på innside

- Overvåk tilstanden jevnlig. For å få tilstandsgrad 0 eller 1 må dreneringen skiftes ut, men tidspunktet for når dette er nødvendig er vanskelig å si noe om. Bruken av underetg/kjeller vil og være avgjørende.
- Fuktsikring av muren må etableres inkl. klemlist.

Skal slike murer holde vann/fukt ute må det utføres rehabilitering av dreneringen på utside av mur
