Tilstandsrapport

Enebolig

Alvøveien 145 , 5179 GODVIK

Befaringsdato: 03.03.2026

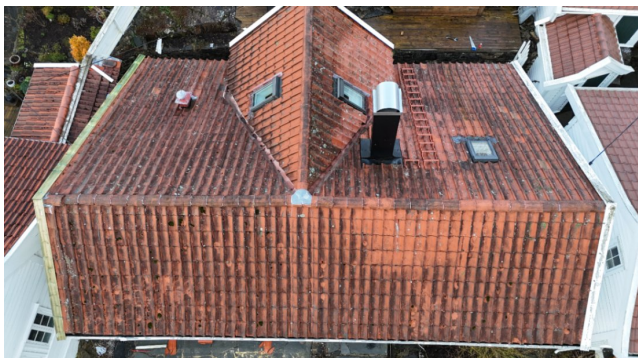
Taktekking

Taktekkingen er av tegltakstein. Taket er besiktiget fra taket og med drone. Det er påbegynt vasking av taket på befaringsdagen, dette vil bli fullført i mars.

Ukjent alder på taktekking, men det er anslått ca 1980 i tidligere tilstandsrapport.

- Mer enn halvparten av forventet brukstid er passert på taktekkingen.
- Mer enn halvparten av forventet brukstid er passert på undertak.

- Overvåk tilstanden jevnlig. For å få tilstandsgrad 0 eller 1 må tekkingen skiftes ut, men tidspunktet for når dette er nødvendig er vanskelig å si noe om.

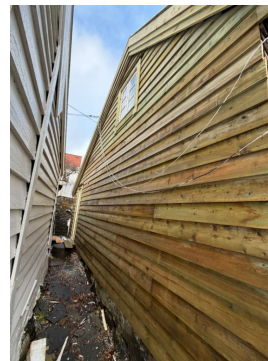
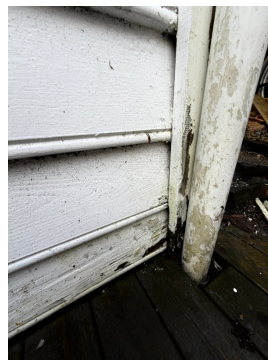
Veggkonstruksjon

- Det er påvist spredte råteskader i bordkledningen.
- Bordkledning går stedvis nesten helt ned i terreng.

- Lokal utbedring bør foretas for å øke avstanden mellom terreng og bordkledning.
- Råteskadet trekledning må skiftes ut.

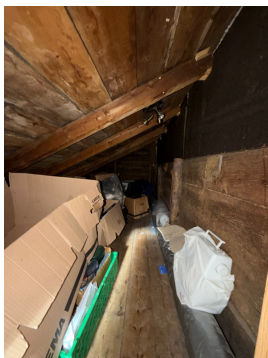
TG 2 Takkonstruksjon/Loft

Takkonstruksjonen er en lukket sperrekonstruksjon med begrenset mulighet for inspeksjon.

- Konstruksjonene har skjevheter.

Normalt baser på alder og oppføringstidspunkt.

- Det er ikke behov for utbedringstiltak.

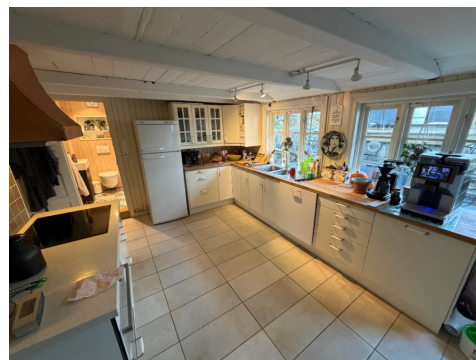
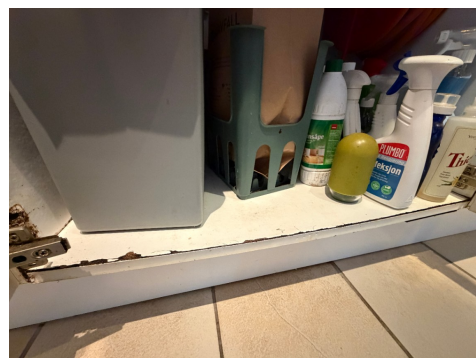
TG 2 Overflater og innredning

- Det er påvist skader på overflater/kjøkkeninnredning utover normal slitasjegrad.

Det har tidligere vært en vannlekkasje som nå er utbedret. Bunnplate i skrog under vask er ødelagt.

- Det må påregnes lokal utbedring/utskiftning.
