# Tilstandsrapport

Boligbygg med flere boenheter

Akebakkeskogen 63B , 0490 OSLO

Befaringsdato: 10.04.2026

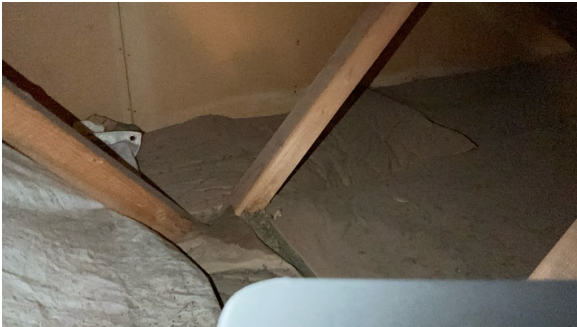
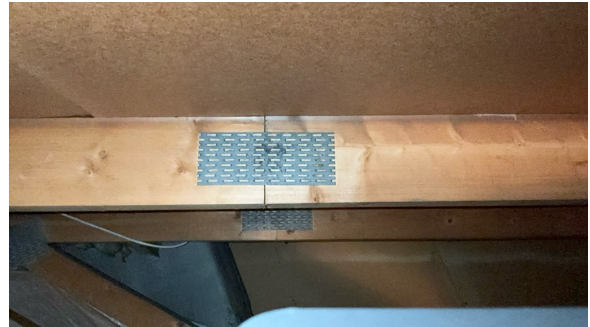
Det er registrert fuktmerker på takstoler og er det registrert fuktmerker på isolasjon mot tilstøtende seksjon, hvor årsak er ukjent. Det er ikke målt aktive fuktverdier på befaringsdagen. Luftlekkasjer kan forekomme. Forholdene indikerer risiko for skader i konstruksjonen, og nærmere undersøkelser samt tiltak for å stanse eventuell lekkasje må påregnes.

Tiltak for å avdekke og utbedre årsak til fukt må påregnes for å hindre videre skadeutvikling.

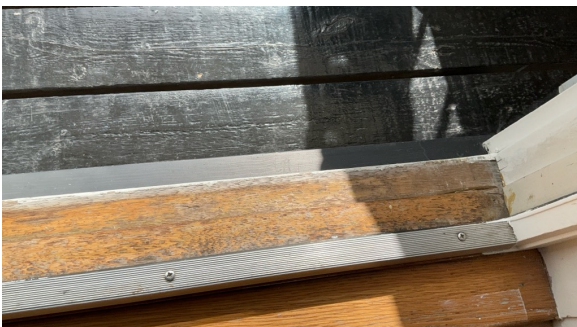
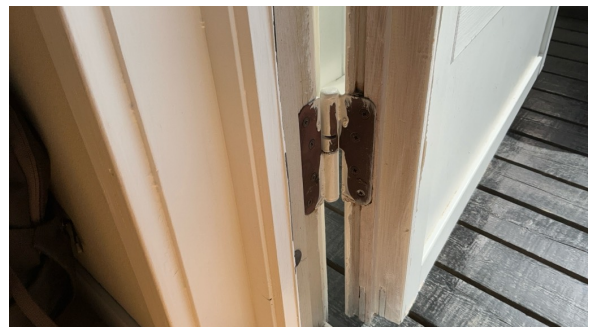
## TG 2 Dører

Balkongdør har registrert slitasje og tar i karm, noe som indikerer justeringsbehov eller deformasjoner som følge av alder. Inngangsdør fremstår med normal bruksslitasje, men ukjent alder medfører usikkerhet knyttet til tilstand og utførelse.

Balkongdør er fra 1983 og har nådd en alder hvor utskifting må påregnes. Forventet levetid for dører er ca. 20–30 år.

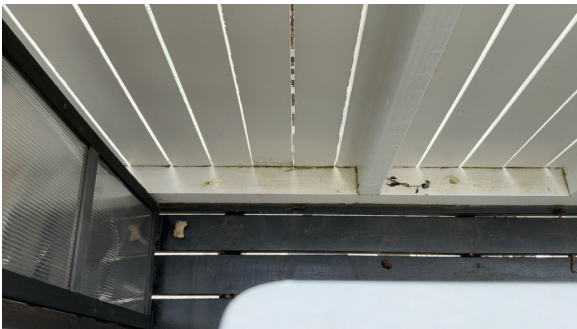
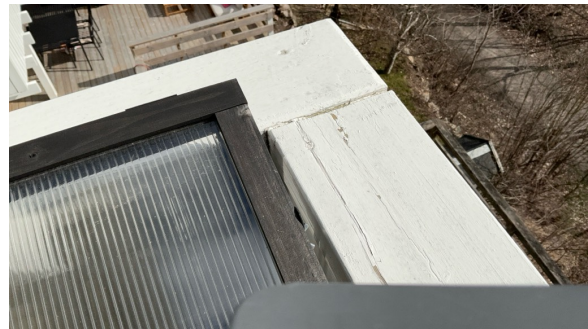
## TG 2 Balkonger, terrasser og rom under balkonger

Det er registrert slitasje på treverk i form av oppsprekking og begroing/mose. Dette indikerer behov for vedlikehold for å hindre videre nedbrytning. Rekkverkshøyde på ca. 93 cm avviker fra dagens anbefalte krav og vurderes som et sikkerhetsmessig avvik.

Treverk på balkong er avhengig av jevnlig vedlikehold. Registrert slitasje tilsier behov for tiltak på kort til mellomlang sikt for å opprettholde funksjon og levetid.

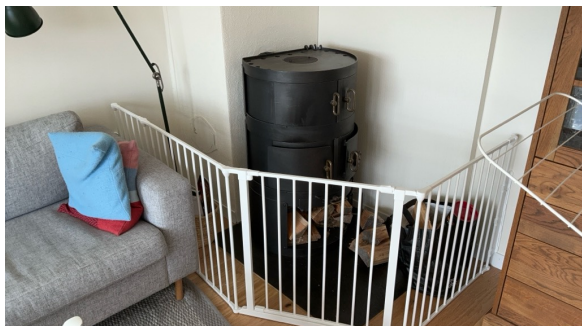
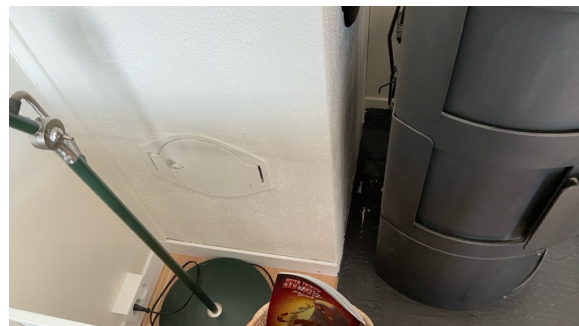
### TG 2 Pipe og ildsted

- Ildfast plate mangler på gulvet under sotluke/feieluke på pipe.

Det er registrert manglende ubrennbar plate under sotluke i pipe. Dette er et avvik fra anbefalte sikkerhetskrav og kan medføre økt risiko for brann ved sotnedfall. Forholdet bør utbedres.

- Det anbefales å montere ildfast plate under luker på pipe.

Registrert avvik påvirker ikke levetid, men må utbedres av hensyn til sikker bruk.

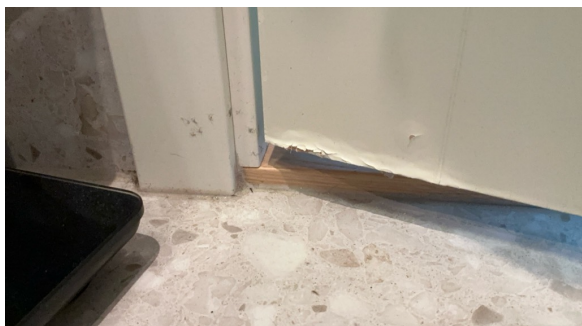
#### TG 2 Overflater vegger og himling

Dør har skader som følge av fuktpåvirkning.

Det anbefales å utbedre eller skifte skadet dør.

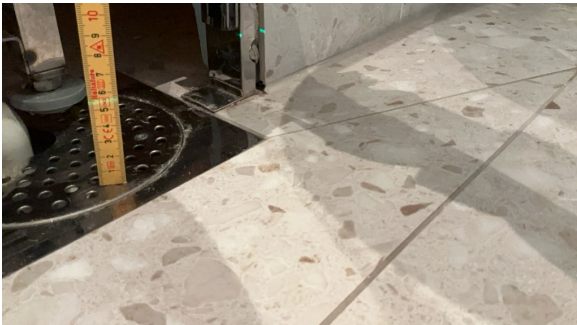
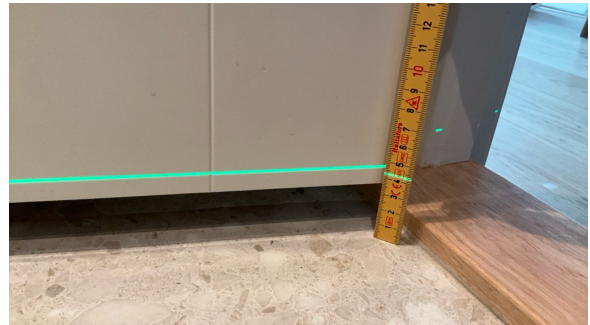
#### TG 2 Overflater Gulv

Gulv er flislagt og utstyrt med gulvvarme. Det er målt fall fra terskel til topp sluk på ca. 12 mm over en avstand på ca. 180 cm.

Målt fall vurderes som lavt og ikke tilfredsstillende med tanke på sikker avrenning mot sluk. Det er i tillegg registrert stedvis motfall under toalett, noe som kan medføre at vann blir stående på gulvet.

Utilstrekkelig fall og motfall kan føre til oppsamling av vann og økt risiko for fuktskader i konstruksjonen. Det anbefales nærmere vurdering og utbedring av fallforholdene for å sikre tilfredsstillende avrenning til sluk.

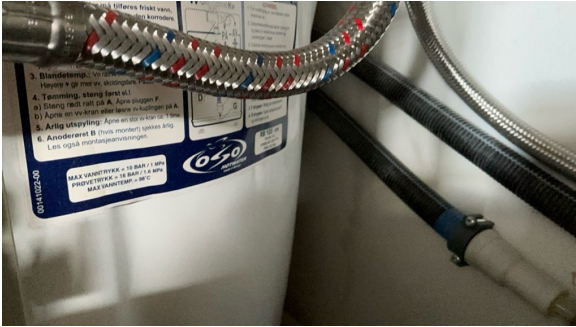
Berederen har høy alder og må påregnes å ha redusert tilstand. Risiko for svikt og lekkasje øker med alder.

Berederen er fra 2002 og har passert forventet levetid. Normal levetid er ca. 15–20 år. Utskifting må påregnes.
