# Tilstandsrapport

Enebolig

Listerveien 12, 4550 FARSUND

Rapportdato: 18.03.2025

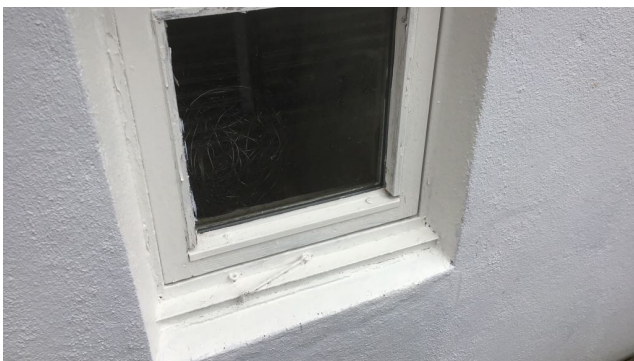
Vindu i mur

Det er påvist avvik under kjellerdør, mangler beslag

Det bør gjøres tiltak for å lukke avviket.

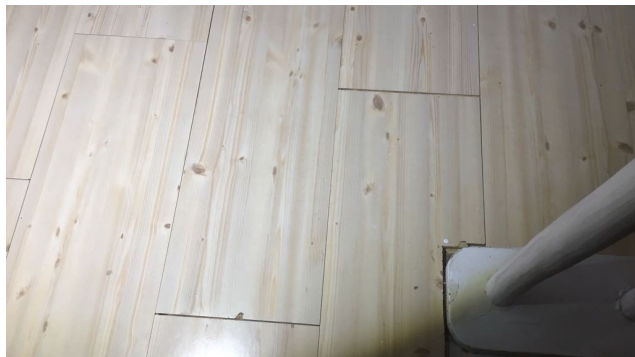
Utette skjøter i laminatgulv på loft

Det bør gjøres tiltak for å lukke avviket.

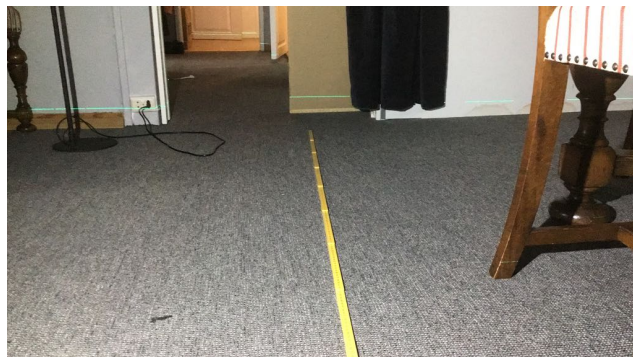
Stue 1 etg

Målt høydeforskjell på over 20 mm innenfor en lengde på 2 meter. Tilstandsgrad 3 gis med bakgrunn i standardens krav til godkjente måleavvik.

Tilstandsgrad 3 gis med bakgrunn i standardens krav til godkjente måleavvik.

- For å få tilstandsgrad 0 eller 1 må høydeforskjeller rettes opp. Det vil imidlertid sjelden være økonomisk rasjonelt som et enkeltstående tiltak i en bolig som dette. Dersom boligen en gang skal renoveres, kan man vurdere slike tiltak.

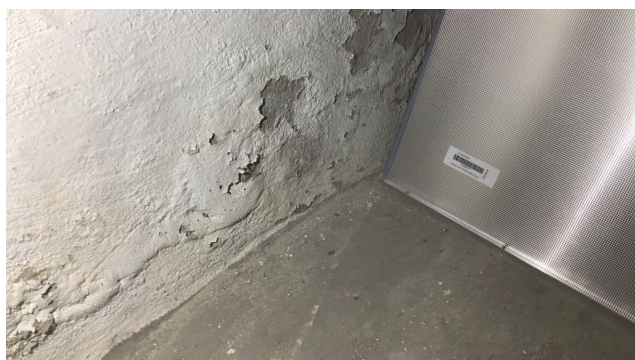
Noe mindre fuktvandring ble registrert ved søk i nedre del av grunnmur og direkte på støpte gulv med en fuktighetsindikator.

Dette har sammenheng med at det ikke ble brukt fuktsperre (plast) under gulv støpen og fundamenter i denne byggeperioden som gjør at det alltid vil kunne bli noe oppsug av jordfuktighet

Fungerer med dette avviket ved dagens bruk som en grovkjeller. Det er viktig at ikke mer av grunnmur blir foret ut og lukket inne før årsaken til noe fuktighet er blitt utbedret.

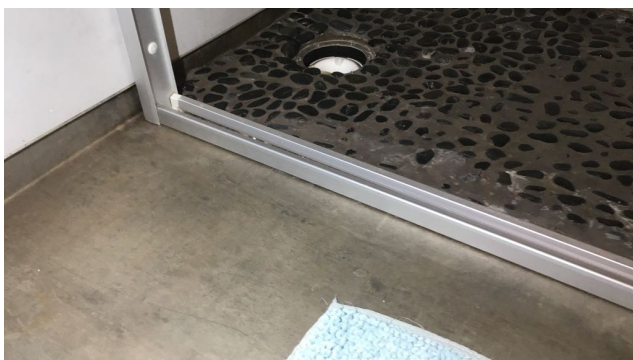
- Det er mulighet for at det kan forekomme vannlekkasje på våtrommet hvor vann ikke vil gå til sluk.
- Målinger viser at det ikke er fall til sluk (motfall).

Vær oppmerksom ved bruk. For å få tilstandsgrad 0 eller 1 må gulvet bygges om, for å få riktig fall til sluk. Det vil imidlertid sjelden være økonomisk rasjonelt som et enkeltstående tiltak. Ved en eventuell renovering, påse at badet bygges med riktig fall til sluk. Rommet har OK bruksverdi men man kan ikke gå god for løsninger ved evt lekkasje/vannspøl. Vurdere modernisering.

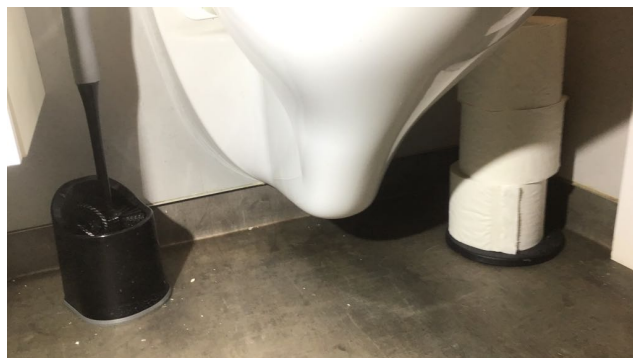
- Det er ikke påvist tilfredsstillende løsning for å synliggjøre lekkasje fra innebygget sistene.

- Ved implementering av innebygget sistene var det ikke krav om lekkasjesikring, konstruksjonen bør jevnlig observeres.

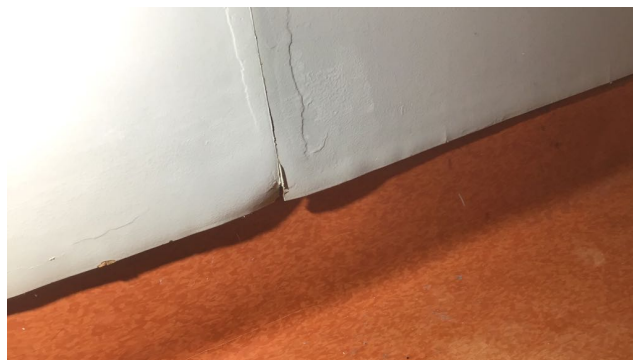
- Overflaten har fuktskade
- Tapetskjøter er ikke tette

- Gjennomføre ytterligere undersøkelser og foreta utbedring av skade.
- Overflater må utbedres eller skiftes.

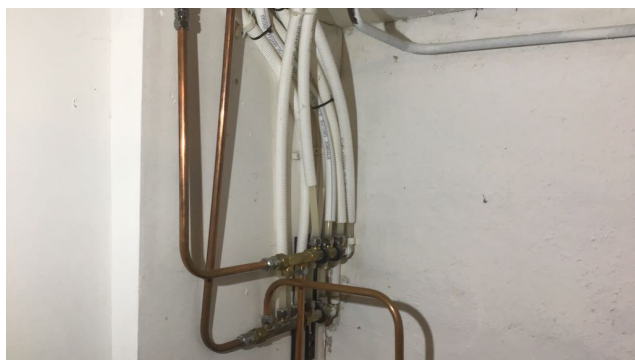
- Det er påvist at eventuelt lekkasjevann fra rør i rør system ikke ledes til sluk eller annen kompensierende løsning.

TG gis for normal slitasjegrad og at det ikke ble registrert lekkasje på befaringsdagen, men vet ved fremtidig renoveringer der konstruksjon åpnes, anbefales det utskifting av vannrør som er over 25 år

- Det bør foretas tiltak på anlegget som sikrer bedre løsning på eventuelt lekkasjevann fra rør i rør system.

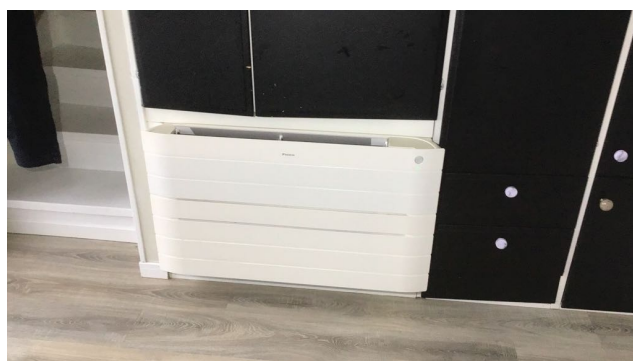
- Det er påvist mangelfull ventilasjon på ett eller flere rom i boligen.
