# TILSTANDSRAPPORT

Kolltveitvegen 123  
5360 KOLLTVEIT  
4626/33/0/166/0/0

22.08.2025

Befaring utført den 14.08.2025 av:

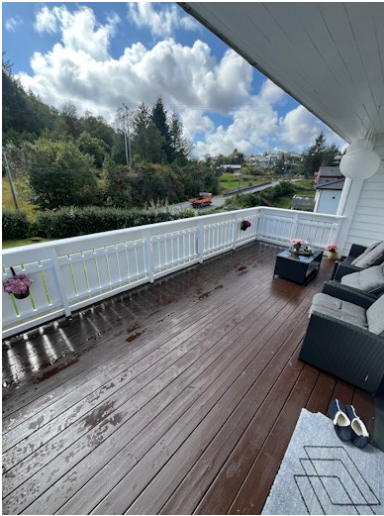
Gjennomsnittlig levealder impregnert materialer er 20-30 år.

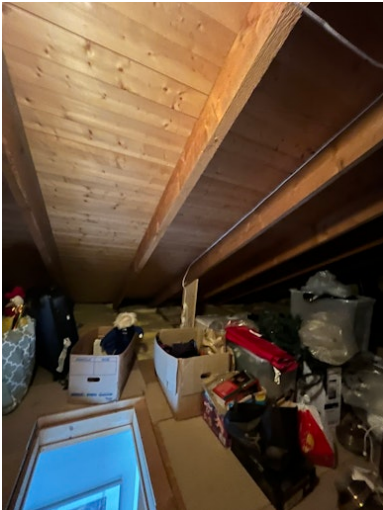
Ingen tegn til kondens eller fukt ble avdekket på takstoler eller taktro.

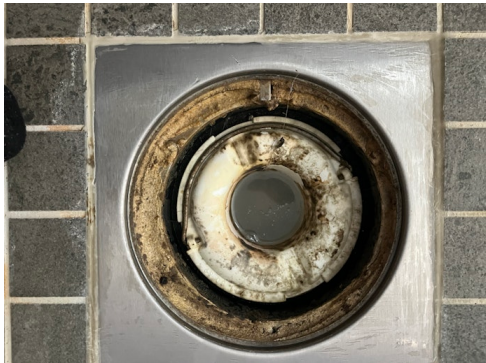
Det er synlig bruk av både membran og mansjett under klemring i sluk.

TG 1

Det er våtromspanelet som fungerer som tettesjikt på veggene. Ingen skader eller avvik avdekket på disse.

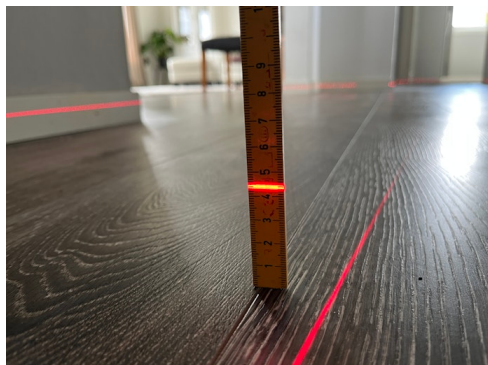
Bjelkelaget er fra opprinnelig byggeår og et avvik utover dagens normer må påregnes.

Normalt intervall for utbedring/reparasjoner av etasjeskiller i trebjelkelag 40 - 80 år.

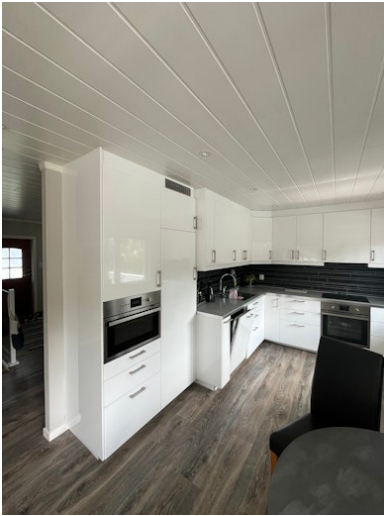
Ved stikkprøvekontroll med fuktindikator på erfaringsmessig utsatte steder ble det ikke registrert negative fuktindikasjoner.

Normal levetid på kjøkkeninnredning 20-60 år.

Det er kun etablert komfyrvakt over stekesonen. Det anbefales etablert lekkasjevakt under skrog med vanninnstallasjoner.

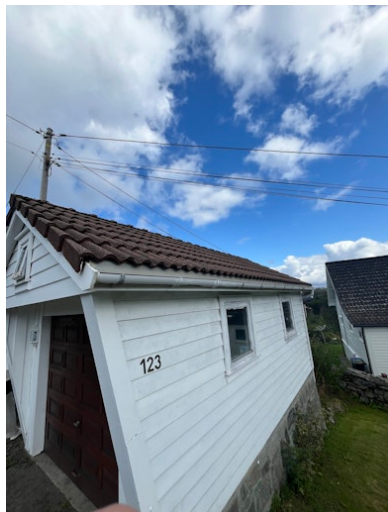
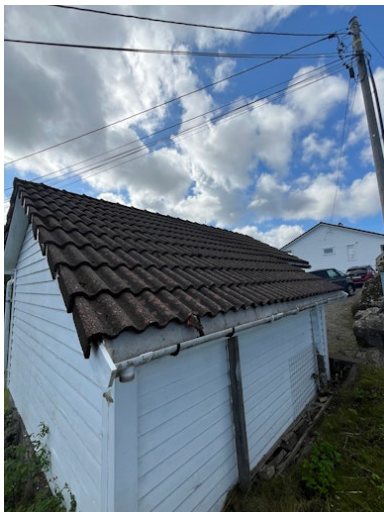
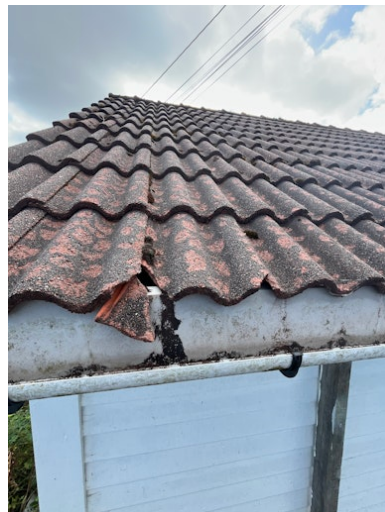
Kombinasjon av alder og materiale tilsier at det kan være behov for tiltak.
