# Tilstandsrapport

📍 Skarphedinsveg 8 , 3917 PORSGRUNN

# gnr. 46, bnr. 649

Rapportdato: 03.02.2026

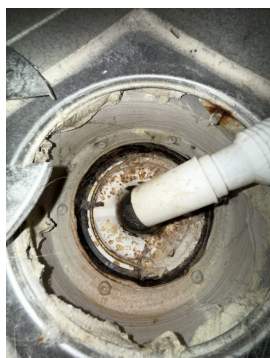
### ! TG 2 Sluk, membran og tettesjikt

Sluk av plast og klemring av aluminium, synlig slukmansjett under klemring.

Membranen ligger skjult i konstruksjonen og kan ikke undersøkes uten å gjøre destruktive inngrep ved å demontere fliser. Viktig å merke seg at membran er en bygningsdel som har en naturlig slitasje over tid med en forventet levetid.

Slukets tilgjengelighet for inspeksjon og renhold er begrenset som følge av plasseringen til dusjkabinett.

TG 2 vurderes grunnet begrensede besiktigelsesmuligheter av membran og sluk.

Årsak: Sluket har begrensede besiktigelses- og renholdsmuligheter grunnet plassering av dusjkabinett.

Risiko: Begrenset tilgang kan føre til utilstrekkelig kontroll og vedlikehold av sluk over tid.

Anbefalt tiltak: Det anbefales å tilrettelegge for bedre tilgang til sluk for inspeksjon og renhold.
