# Tilstandsrapport

Leilighet

Skarphedinsveg 8 , 3917 PORSGRUNN

Befaringsdato: 30.01.2026

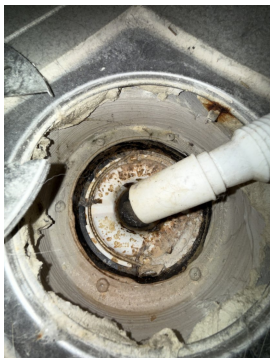
Membran fra 2022, da badet ble pusset opp.

Sluk av plast og klemring av aluminium, synlig slukmansjett under klemring.

Slukets tilgjengelighet for inspeksjon og renhold er begrenset som følge av plasseringen til dusjkabinett.

TG 2 vurderes grunnet begrensede besiktigelsesmuligheter av membran og sluk.

Årsak: Sluket har begrensede besiktigelses- og renholdsmuligheter

grunnet plassering av dusjkabinett.

Risiko: Begrenset tilgang kan føre til utilstrekkelig kontroll og vedlikehold av sluk over tid.

Anbefalt tiltak: Det anbefales å tilrettelegge for bedre tilgang til sluk for inspeksjon og renhold.
