Engevikvegen 16A 5302 STRUSSHAMN

Tilstandsrapport Eierskifte

Boligtype: Enebolig

Byggeår: 1966

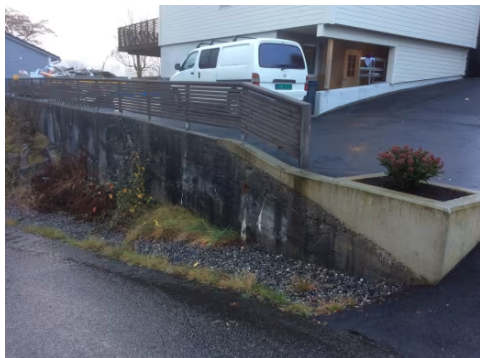
Mur mot gate.

Muren mot tilkomstvei er antatt fra byggeår. Denne har noe riss. Også sprekk med løsnet puss og synlig armering. Sprekk bør utbedres slik at armering ikke er blottlagt.

Sprekk og riss bør utbedres.

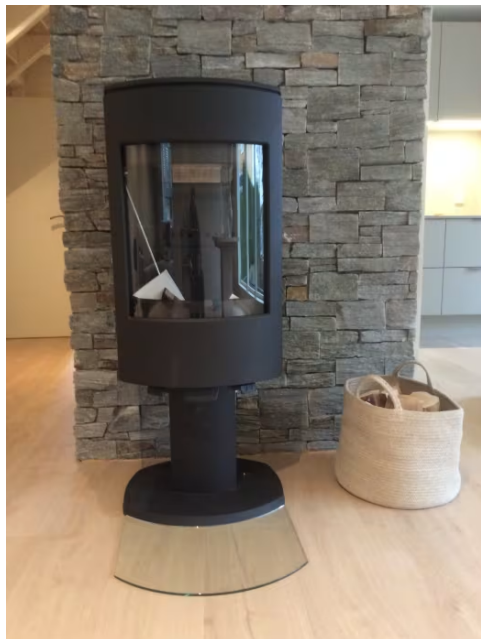
Pipevanger er kledd/tildekket utover det som er tillatt, derav TG3.

Ny ubrukt vedovn i stue.

Pipe er totalt innkledd i utleidel. 3 av sidene innkledd i stue. Dette må utbedres.

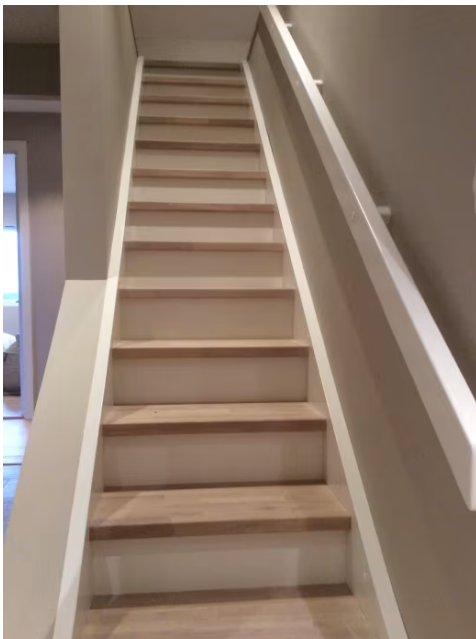
Lav takhøyde i trapp til kjeller. Ikke montert håndløper på ny trapp til 2. etasje. Ikke rekkverk eller håndløper til kjellertrapp.

Ny trapp til 2. etasje.

Håndløper og rekkverk bør kompletteres.
