# Tilstandsrapport

Leilighet

Stølsvegen 98 F, 5262 ARNATVEIT

Befaringsdato: 05.03.2026

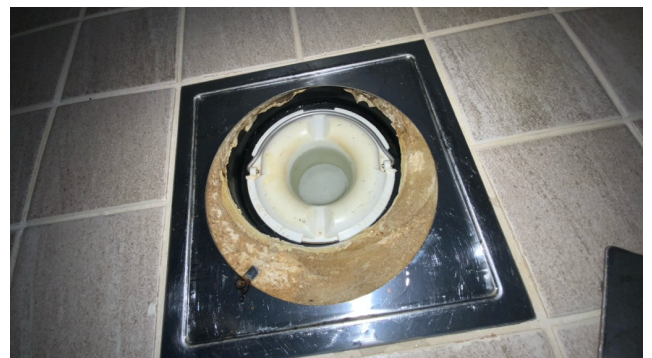
Klemring og membran er synlig i plastsluk.

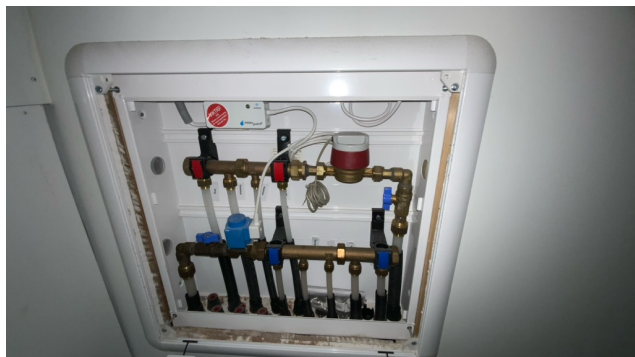
Vannledninger av rør-i-rør-utførelse.

Det ble ikke registrert lekkasje i rørfordelerskap. Rørfordelerskapet bør kontrolleres regelmessig.
