# Tilstandsrapport

Enebolig

Robsvegen 3, 4484 ØYESTRANDA

# gnr. 114, bnr. 95

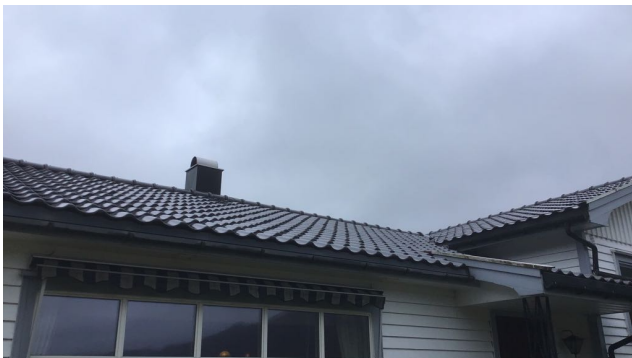
Det må gjøres tiltak på under taket etter lekkasje ved luftte hatt

- Overvåk tilstanden jevnlig. For å få tilstandsgrad 0 eller 1 må tekkingen skiftes ut, men tidspunktet for når dette er nødvendig er vanskelig å si noe om.

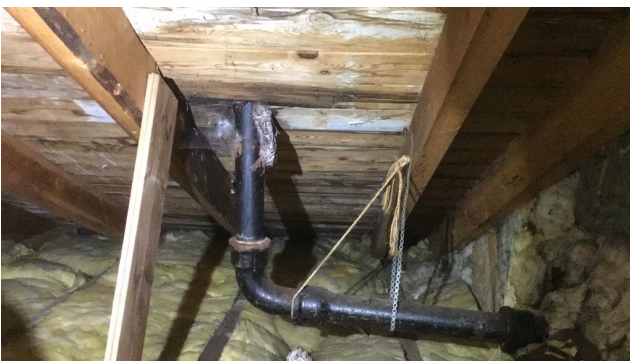
Gjennomføringer i undertaket har fuktmerker og utettheter. Luftingen av takkonstruksjonen vurderes og være begrenset/liten. Det er registrert begrenset luftespalte ved takutstikk og på øverste loft som tilsier at det ikke kommer tilluft inn i konstruksjonen/kaldt loft. Innvendig er det utført begrenset besiktelse på øverste loft gjennom lofts luke plassert i soverom i 1 etg.

Fukt i undertak ved gjennomføringer

Tiltak rundt gjennomføringer og undertak må gjøres  
Lufting/ventilering bør forbedres.

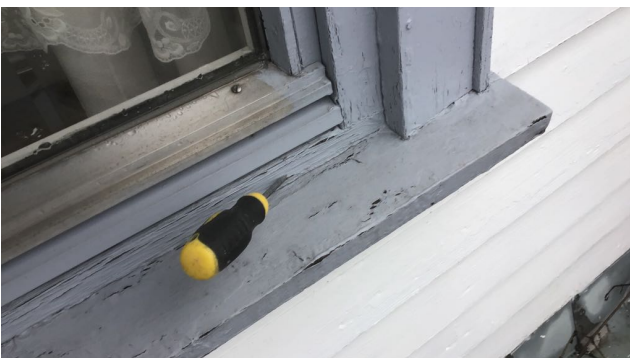
- Karmene i vinduer er slitte og det er sprekker i trevirket.

Vinduer har varierende tilstand. Generelt fremstår vinduene med alderstegn og værslitasje og har vedlikeholdsbehov.  
Det er registrert skader i nedkant på enkelte vinduer, årsaken vurderes å være fukt/mangelfull vedlikehold.

På kjellervinduer i mur er det ikke sålebeslag under vinduer.  
Dette kan påføre vinduene store fukt belastninger ved opptrekk av fukt via mur, som videre kan medføre fuktskader på vinduskarmer

- Det må påregnes noe vedlikehold og at enkelte vinduer må skiftes ut.

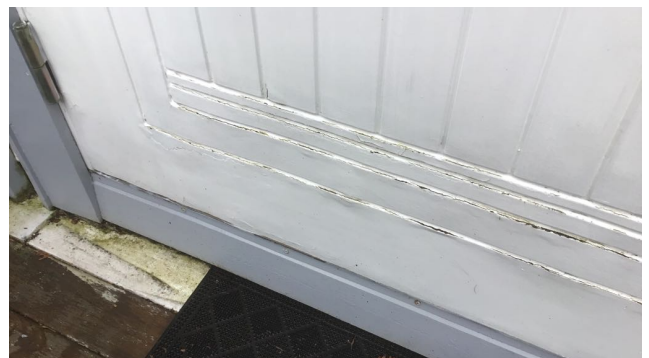
Dører er værslitte utvendig og det er sprekker i trevirket.  
Fukt svelling utvendig i enkelte dører.

Fuktskader på dørrblad

- Det må påregnes noe vedlikehold og at enkelte dører må skiftes ut.

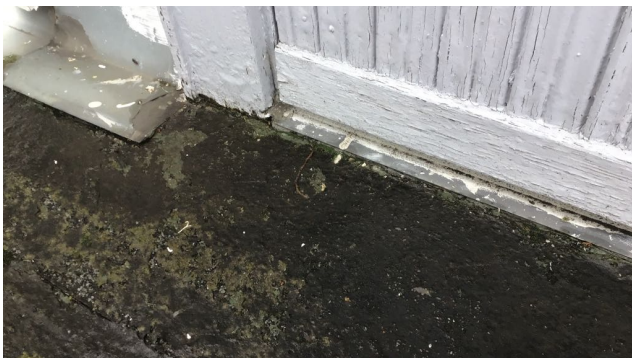
Lekkasje i papp tekking med fuktskader i konstruksjonen

Skader og utetthet i papp tekking

- Tekkingen må skiftes/utbedres.
- Det er ikke krav om utbedring av rekkverkshøyde opp til dagens forskriftskrav.

Kostnadsestimat: 10 000 - 50 000

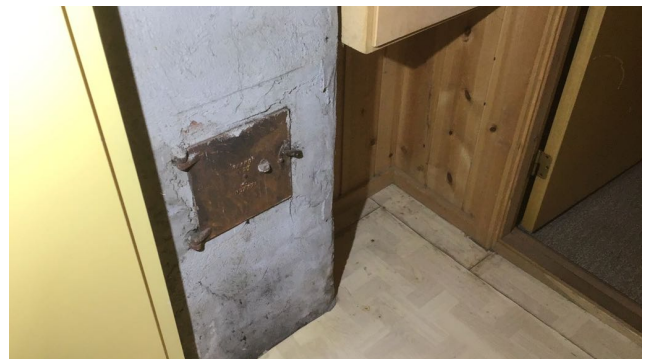
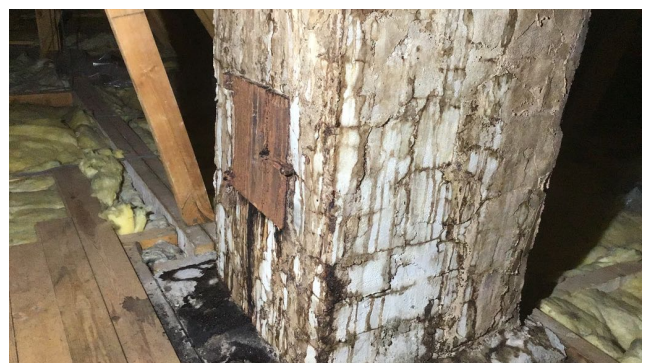
sottrenn på pipe på loft

Det er må gjøres tiltak for å gjøre 4 sider av teglsteinspipen synlige. Det bør gjøres tiltak med å øke avstanden til brennbart materiell fra feierluke

**Kostnadsestimat: 10 000 - 50 000**

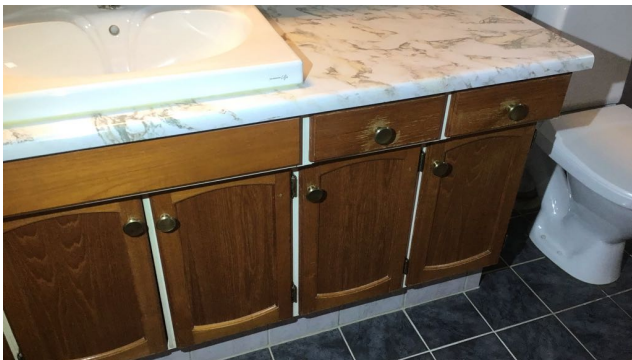
Slitasje merker på skapdører

Lokal utbedring bør utføres.

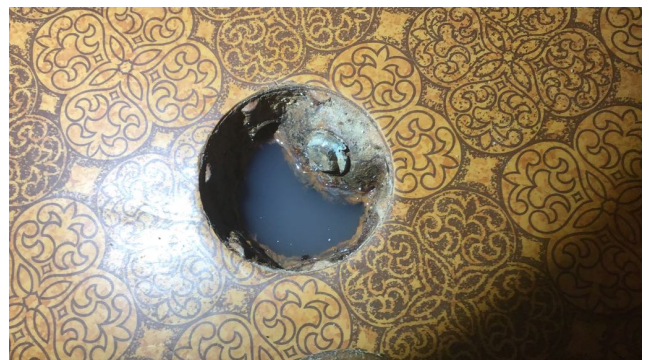
Mangler klemring i sluk

- Våtrommet må totalrenoveres. Alle forhold med tettesjikt, våtsone, sluk m.m. må dokumenteres.

Kostnadsestimat: 100 000 - 300 000

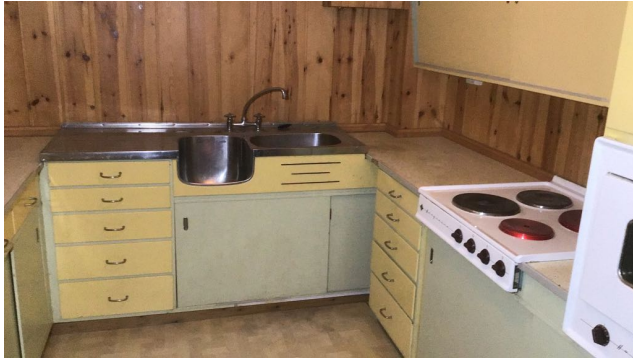
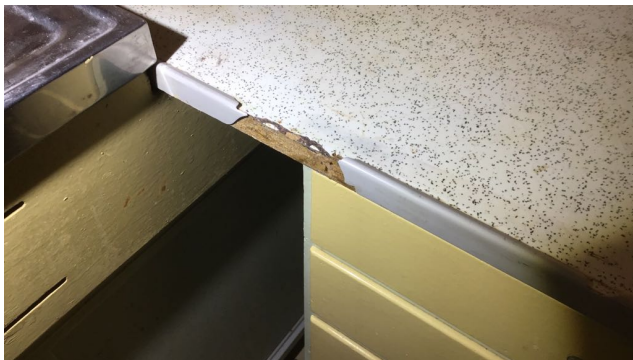
- Det er påvist skader på overflater/kjøkkeninnredning utover normal slitasjegrad.

skade i benkeplate

- Det må påregnes lokal utbedring/utskifting.
