Tilstandsrapport

Enebolig

Robsvegen 3, 4484 ØYESTRANDA

Befaringsdato: 05.03.2025

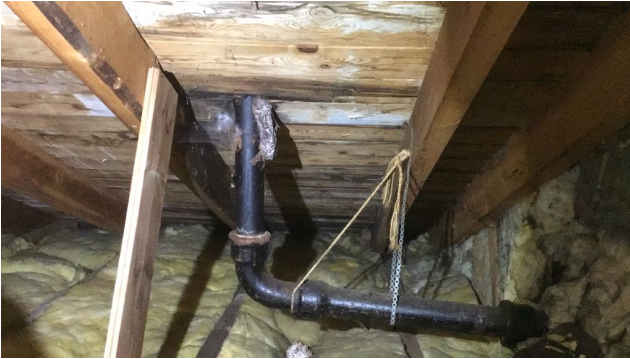
Gjennomføringer i undertaket har fuktmerker og utettheter. Luftingen av takkonstruksjonen vurderes og være begrenset/liten. Det er registrert begrenset luftespalte ved takutstikk og på øverste loft som tilsier at det ikke kommer tilluft inn i konstruksjonen/kaldt loft. Innvendig er det utført begrenset besiktelse på øverste loft gjennom lofts luke plassert i soverom i 1 etg.

Fukt i undertak ved gjennomføringer

Tiltak rundt gjennomføringer og undertak må gjøres
Lufting/ventilering bør forbedres.

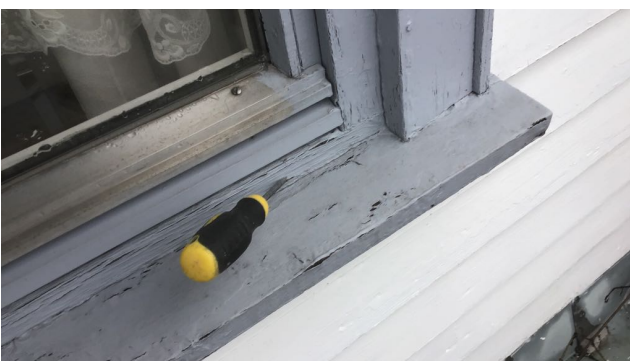
- Karmene i vinduer er slitte og det er sprekker i trevirket.

Vinduer har varierende tilstand. Generelt fremstår vinduene med alderstegn og værslitasje og har vedlikeholdsbehov.
Det er registrert skader i nedkant på enkelte vinduer, årsaken vurderes å være fukt/mangelfull vedlikehold.

På kjellervinduer i mur er det ikke sålebeslag under vinduer.
Dette kan påføre vinduene store fukt belastninger ved opptrekk av fukt via mur, som videre kan medføre fuktskader på vinduskarmer

- Det må påregnes noe vedlikehold og at enkelte vinduer må skiftes ut.

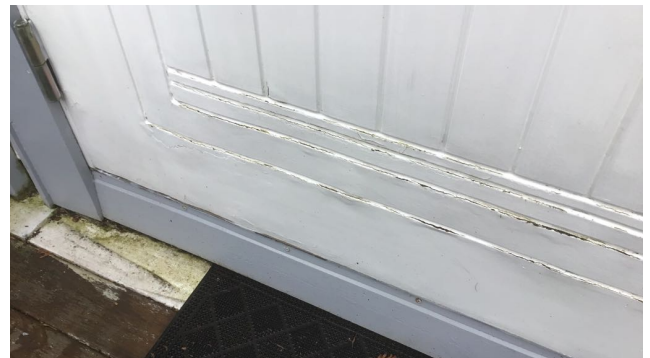
- Det er påvist dører som er vanskelig å åpne eller lukke.
- Karmene i dører er værslitte utvendig og det er sprekker i trevirket.

Dører er værslitte utvendig og det er sprekker i trevirket.

Fukt svelling utvendig i enkelte dører.

Fuktskader på dørblad

- Det må påregnes noe vedlikehold og at enkelte dører må skiftes ut.

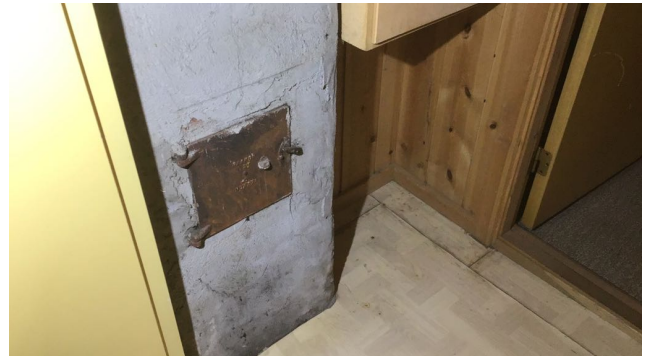
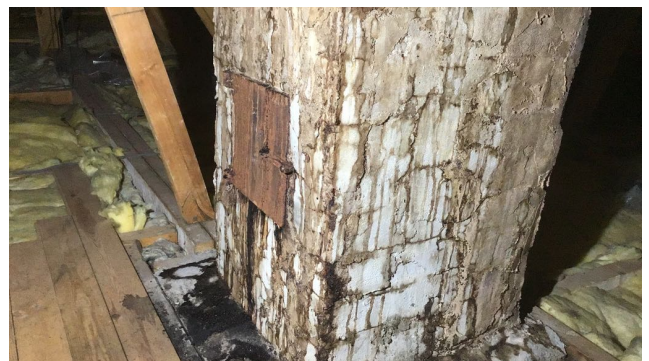
sottrenn på pipe på loft

Det er må gjøres tiltak for å gjøre 4 sider av teglsteinspipen synlige. Det bør gjøres tiltak med å øke avstanden til brennbart materiell fra feierluke

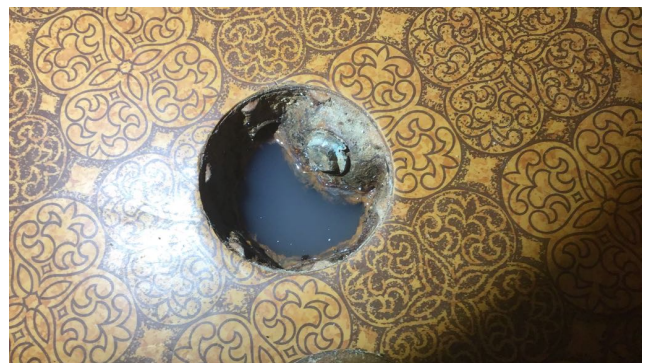
Mangler klemring i sluk

- Våtrommet må totalrenoveres. Alle forhold med tettesjikt, våtsone, sluk m.m. må dokumenteres.

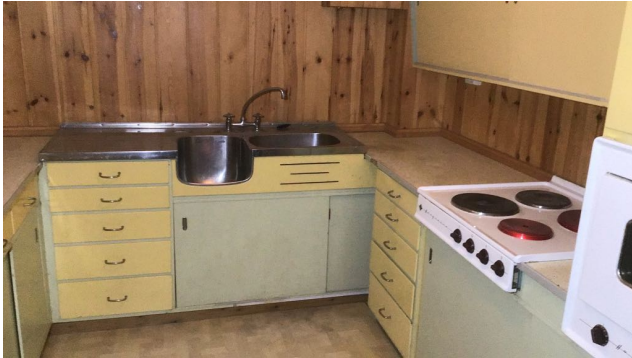
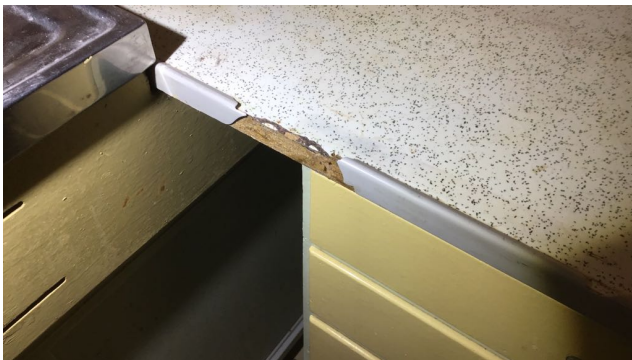
- Det er påvist skader på overflater/kjøkkeninnredning utover normal slitasjegrad.

skade i benkeplate

- Det må påregnes lokal utbedring/utskifting.
