Tilstandsrapport

Enebolig

Grindervegen 4, 2340 LØTEN

Befaringsdato: 27.08.2024

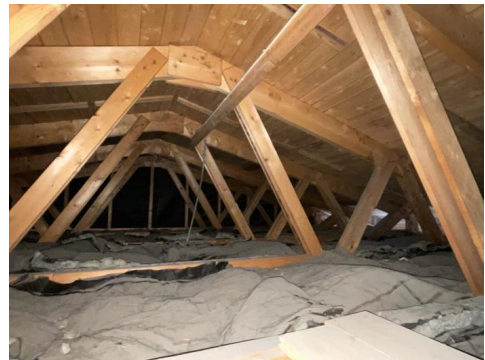
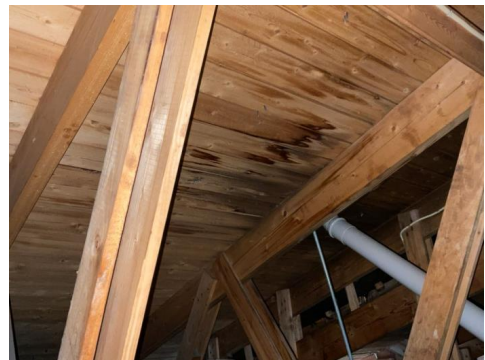
Eldre fuktmerker på undertak, tørt ved befaringen.

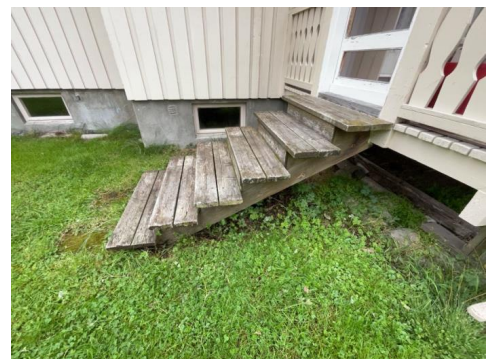
TG 3 Utvendige trapper - 2

Impregneret tretrapp med fra innglasset balkong.

- Rekkverk må monteres for å lukke avviket.

Kostnadsestimat: Under 10 000

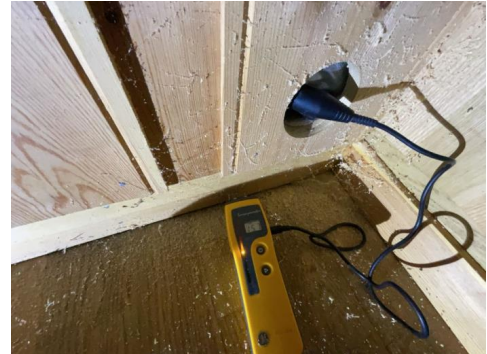
Kjellerstue

Hulltaking er foretatt uten å påvise unormale forhold. Fuktkvotemåling (vekt%) i konstruksjonen ble målt til 6,9 og 15,1. Hulltaking er foretatt ved/i kjellerstue og bod.

Hulltaking i forbindelse med fuktmåling viser at konstruksjonen har en oppbygging som erfaringsmessig medfører forhøyet risiko for fuktproblematikk.

Utforede trevegger i kjeller er en risikokonstruksjon, med hyppig skadefrekvens. Det anbefales at alt treverk i kjeller fjernes og at kjelleren har mest mulig åpne murkonstruksjoner med god utlufting.

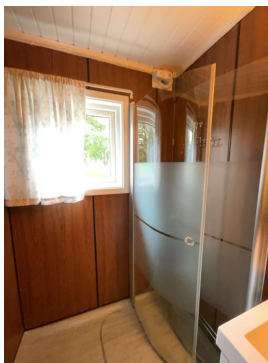
- Det er vindu/dør med ikke fuktbestandige materialer i våtsonen (ved vask, dusj, badekar, osv.), løsningen eller byggematerialet er uegnet
- Det er avvik:

Vindu i våtsone.

- Uegnete materialer må fuktbeskyttes/utskiftes.

Overvåk tilstanden jevnlig. For å få tilstandsgrad 0 eller 1 må tettesjiktet skiftes ut, men tidspunktet for når dette er nødvendig er vanskelig å si noe om. Ved renovering, påse at alle forhold med tettesjiktet, våtsone, sluk, røranlegg mv. dokumenteres

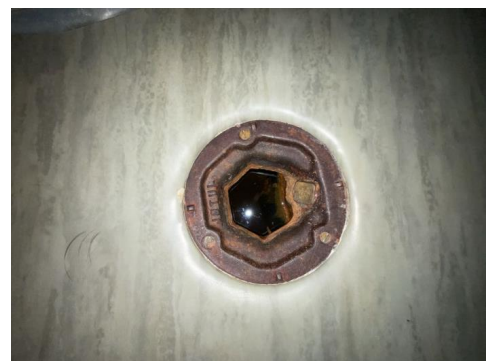
Det er støpejernssluk på badet. Gamle støpejernssluk har en stor risiko for skader/ lekkasjer.

- Overvåk tilstanden jevnlig. For å få tilstandsgrad 0 eller 1 må tettesjiktet skiftes ut, men tidspunktet for når dette er nødvendig er vanskelig å si noe om. Ved renovering, påse at alle forhold med tettesjiktet, våtsone, sluk, røranlegg mv. dokumenteres.

Ved rehabilitering må sluk skiftes.

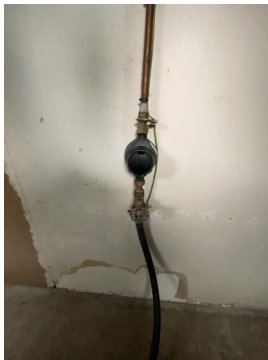
Vannmåler og stoppekran i kjeller.

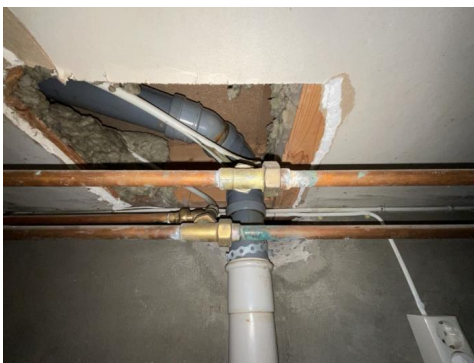
Irr på rør

- Overvåk tilstanden jevnlig. For å få tilstandsgrad 0 eller 1 må røranlegget skiftes ut, men tidspunktet for når dette er nødvendig er vanskelig å si noe om. Ved renovering, påse at røranlegget dokumenteres av fagperson.

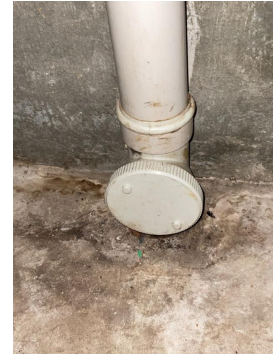
Stakeluke i kjeller.

- Overvåk tilstanden jevnlig. For å få tilstandsgrad 0 eller 1 må røranlegget skiftes ut, men tidspunktet for når dette er nødvendig er vanskelig å si noe om. Ved renovering, påse at røranlegget dokumenteres av fagperson.

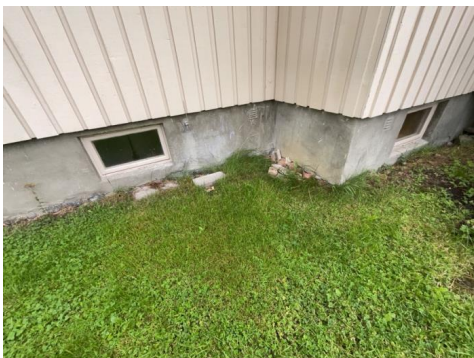
Fall på terreng mot mur.

- Det bør foretas terrengjusteringer.

Kostnadsestimat: Under 10 000
