# Tilstandsrapport

📍 Borggata 12 D, 0650 OSLO

# gnr. 230, bnr. 10, snr. 67

Rapportdato: 22.01.2026

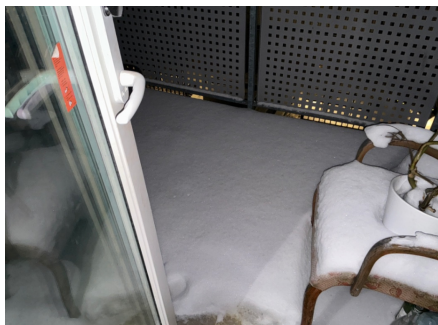
### TG IU Balkonger, terrasser og rom under balkonger

Balkonger/terrasse er snødekt og derfor ikke nærmere vurdert.

Det bør foretas nærmere undersøkelser av balkong/terrasser når den er snøfri.

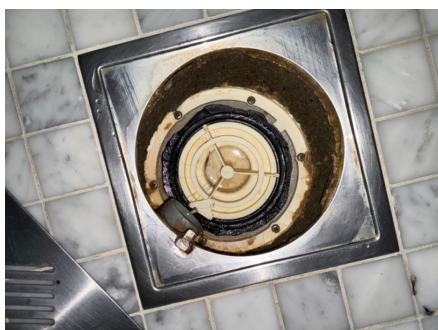
#### TG 2 Sluk, membran og tettesjikt

- Membranen har passert halvparten av forventet levetid.

Når membranen eldes, svekkes den gradvis og kan utvikle mindre utettheter som slipper fukt ned i konstruksjonen. Hvor raskt dette skjer avhenger av kvalitet, utførelse og bruk, og regelmessig tilsyn er viktig. En full oppgradering med nytt tettesjikt må påregnes på sikt, selv om det er vanskelig å si nøyaktig når.

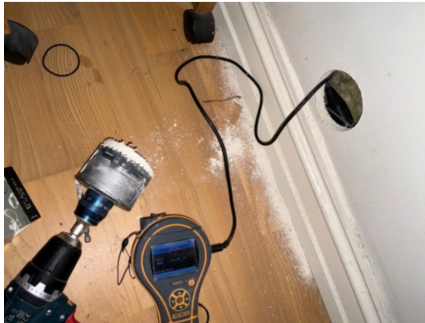
Resultat: Ingen synlige tegn til skade ved hullet. Fuktverdi under 6 vektprosent, som regnes som normalt.

TG 0 er gitt, da målingen og observasjonene ved hullet ikke avdekket fuktskader, i tråd med bestemmelser i NS 3600, men reflekterer ikke alder for denne vurderingen.
