# Tilstandsrapport

Boligbygg med flere boenheter

Thor Heyerdahls gate 42, 3259 LARVIK

Befaringsdato: 27.02.2026

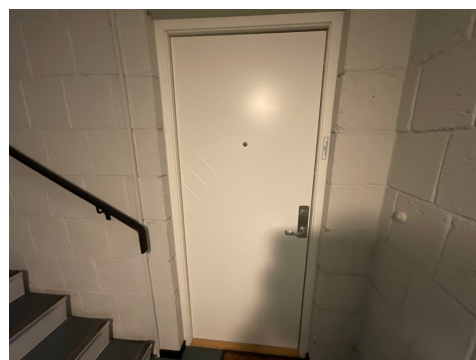
Inngangsdør

Leiligheten har en malt, brann og lydklassifisert inngangsdør med kikkehullkikkert.  
Døren er byttet etter byggeår, men det er ingen opplysninger om årstall.

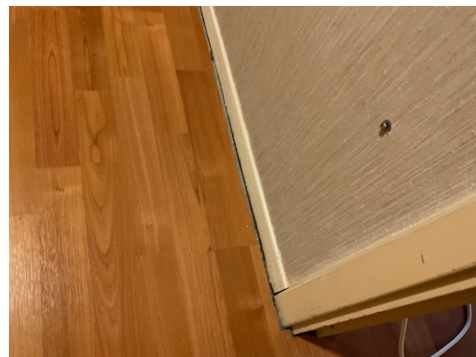
Tilstandsgrad 2 er gitt fordi det er registrert flere overflateavvik:

Veggoverflater i boden mangler vedlikehold, med sprekker mot tak i hjørner og løs tapet.

Det er sprekk mellom laminatbord i entreen.

Manglende gulvlist på soverom

Sprekker og gliper i laminat bør utbedres eller berørte partier skiftes ut.

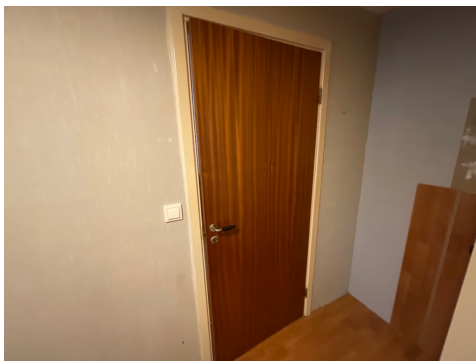
Soveromsdør

- Det er påvist avvik som tilsier at det bør foretas tiltak på enkelte dører.
- Det er avvik:

Dersom tiltak ikke gjennomføres: kan funksjonsproblemene forverres over tid, dørene kan få økt slitasje i karm og dørblad, subbing mot gulv kan føre til ytterligere skade på laminatet, forholdet gir redusert brukskvalitet og påvirker boligens standard.

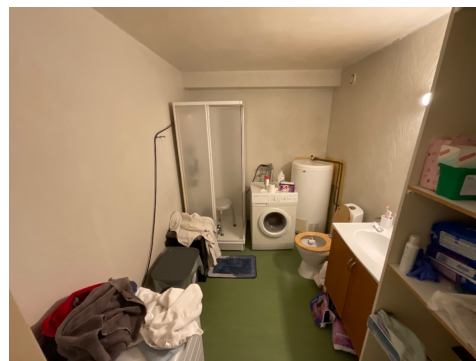
Baderom

Baderommet står foran en oppgradering, dette skyldes en samlet vurdering av alder, tilstand, registrerte avvik og manglende samsvar med dagens våtromskrav.

Veggen fremstår uferdig og uten beskyttende overflate, noe som kan gjøre den mer utsatt for fuktpåvirkning ved eventuell lekkasje eller fuktpåvirkning.

Veggen bør ferdigstilles med egnet overflatebehandling.  
Det anbefales å benytte en fuktbestandig løsning på veggoverflatene.  
Samtidig bør området kontrolleres for tegn til tidligere fuktpåvirkning.

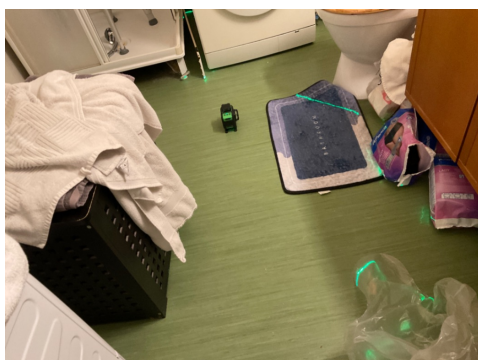
Gulvoverflate

- Det er påvist at høydeforskjell fra topp slukrist til gulv/synlig topp membran ved dørterskel er mindre enn 25 mm.
- Det er påvist avvik i fallforhold til sluk i forhold til krav i forskrift på byggetidspunktet.
- Målinger viser at det ikke er fall til sluk (motfall).

Oppkanten må være minst 15 mm over det ferdige gulvet, eller gulvet ha 1:100 fall til sluk og 25 mm fra slukrist til topp membran ved dørterskel.

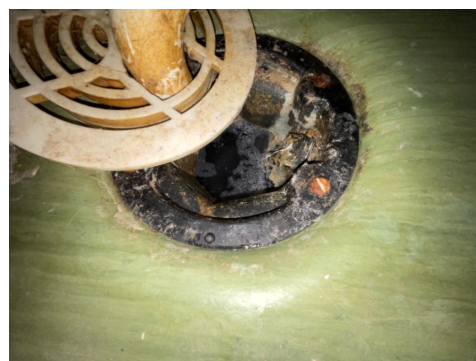
Sluk

- Eldre sluk av plast er ofte utsatt for lekkasjer og særlig i overganger. Eventuelle lekkasjer kan medføre fuktskader på tiliggende konstruksjoner.
- Overvåk tilstanden jevnlig. For å få tilstandsgrad 0 eller 1 må tettesjiktet skiftes ut, men tidspunktet for når dette er nødvendig er vanskelig å si noe om.
- Det er viktig å merke seg at levetiden til en membran varierer basert på kvalitet, installasjon og bruk. Eldre membraner kan bli sprø og sprekke opp, noe som fører til at de mister sin vanntettende funksjon. Dette kan resultere i vannlekkasjer gjennom vegger og gulv og fuktskader.

Dersom tiltak ikke gjennomføres kan tetthet og funksjon reduseres ytterligere over tid og det kan oppstå lekkasje og skjulte fuktskader.

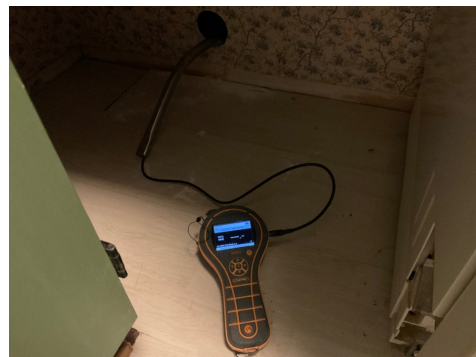
Jeg har foretatt hulltaking, i kjøkkenveggen, i tilliggende konstruksjon uten å påvise fukt inne i konstruksjonen.

Hulltaking i kjøkkenvegg mot dusjkabinett 27.02.2022

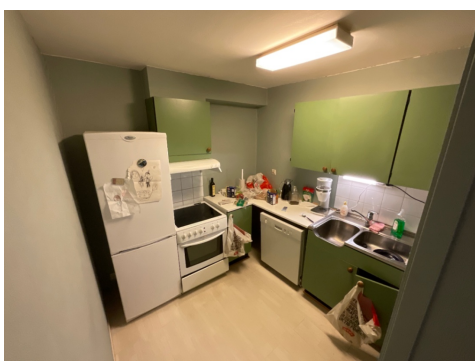
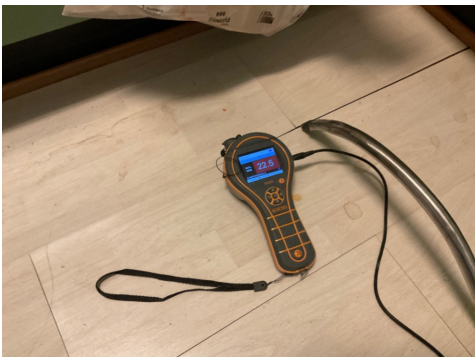
ETASJE > KJØKKEN

Tilstandsgrad 3 er gitt fordi kjøkkenet har flere avvik og funksjonssvikt:

Det er store gliper i laminatgulvet, og laminaten slipper fra kjernen, noe som indikerer fuktskade og nedbrytning.

Det er svelling etter fuktighet i kjøkkeninnredningen under oppvaskbenken.

Samlet fremstår kjøkkenet med betydelig slitasje, fuktpåvirkning og redusert funksjon.

Laminatgulv bør fjernes og erstattes, og underliggende konstruksjon kontrolleres for fuktskade.

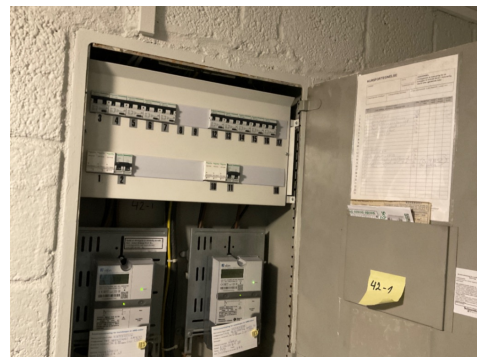
Sikringsskap i felles gang

Det er behov for at en kvalifisert elektrofaglig person kontrollerer det elektriske anlegget, da det ikke foreligger tilstrekkelig dokumentasjon eller full oversikt over anleggets tilstand og utførelse.

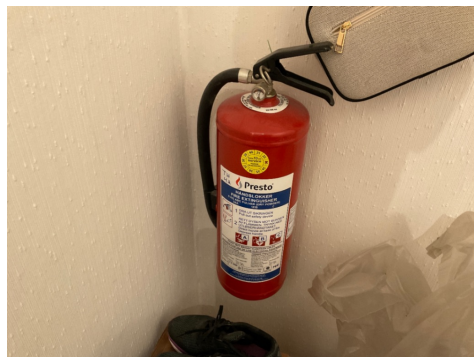
Leiligheten er tilkoblet bygningens brannvarslingsanlegg med en røykvarsler i entreen, brannslukningsapparater er plassert i entreen.

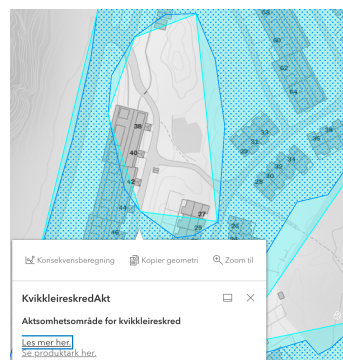
Aktsomhetsområde for kvikkleire

Det presiseres at plassering i aktsomhetsområde ikke innebærer dokumentert ustabilitet, men representerer en registrert risikofaktor som krever aktsomhet.
