**Tagtvedt - Arealeffektiv 2 roms  
leilighet i 1.etasje med stor  
innglasset balkong**

# Tilstandsrapport

Befaringsdato: 27.02.2026

Rapportdato: 04.03.2026

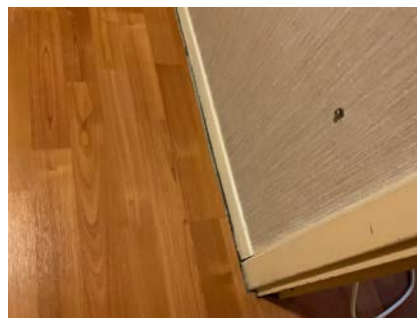
Veggoverflater i boden mangler vedlikehold, med sprekker mot tak i hjørner og løs tapet.

Det er sprekke mellom laminatbord i entreen.

Manglende gulvlist på soverom

Sprekker og gliper i laminat bør utbedres eller berørte partier skiftes ut.

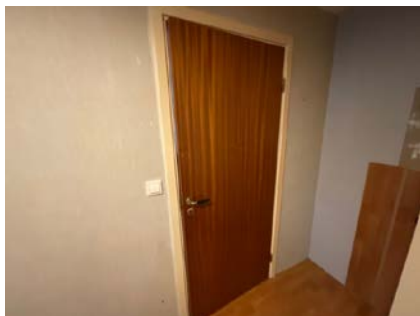
Soveromsdør

- Det er påvist avvik som tilsier at det bør foretas tiltak på enkelte dører.
- Det er avvik:

Dersom tiltak ikke gjennomføres: kan funksjonsproblemene forverres over tid, dørene kan få økt slitasje i karm og dørblad, subbing mot gulv kan føre til ytterligere skade på laminatet, forholdet gir redusert brukskvalitet og påvirker boligens standard.

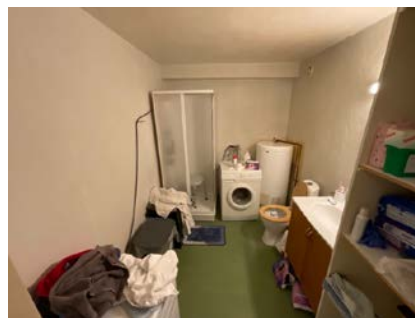
Baderom

Baderommet står foran en oppgradering, dette skyldes en samlet vurdering av alder, tilstand, registrerte avvik og manglende samsvar med dagens våtromskrav.

Veggen fremstår uferdig og uten beskyttende overflate, noe som kan gjøre den mer utsatt for fuktpåvirkning ved eventuell lekkasje eller fuktpåvirkning.

Veggen bør ferdigstilles med egnet overflatebehandling.  
Det anbefales å benytte en fuktbestandig løsning på veggoverflatene.  
Samtidig bør området kontrolleres for tegn til tidligere fuktpåvirkning.

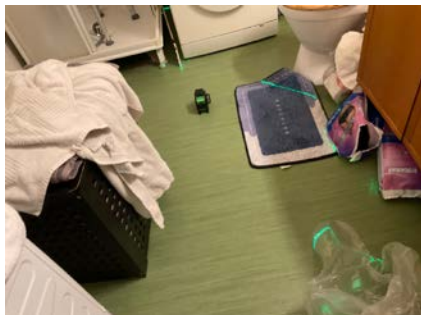
Gulvoverflate

- Det er påvist at høydeforskjell fra topp slukrist til gulv/synlig topp membran ved dørterskel er mindre enn 25 mm.
- Det er påvist avvik i fallforhold til sluk i forhold til krav i forskrift på byggetidspunktet.
- Målinger viser at det ikke er fall til sluk (motfall).

Oppkanten må være minst 15 mm over det ferdige gulvet, eller gulvet ha 1:100 fall til sluk og 25 mm fra slukrist til topp membran ved dørterskel.

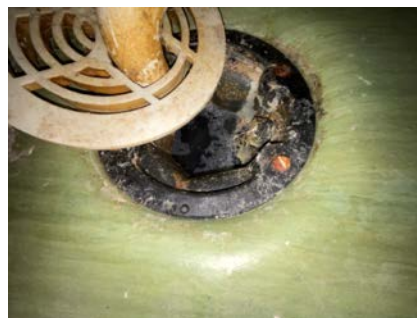
Sluk

- Eldre sluk av plast er ofte utsatt for lekkasjer og særlig i overganger. Eventuelle lekkasjer kan medføre fuktskader på tiliggende konstruksjoner.
- Overvåk tilstanden jevnlig. For å få tilstandsgrad 0 eller 1 må tettesjiktet skiftes ut, men tidspunktet for når dette er nødvendig er vanskelig å si noe om.
- Det er viktig å merke seg at levetiden til en membran varierer basert på kvalitet, installasjon og bruk. Eldre membraner kan bli sprø og sprekke opp, noe som fører til at de mister sin vanntettende funksjon. Dette kan resultere i vannlekkasjer gjennom vegger og gulv og fuktskader.

Dersom tiltak ikke gjennomføres kan tetthet og funksjon reduseres ytterligere over tid og det kan oppstå lekkasje og skjulte fuktskader.

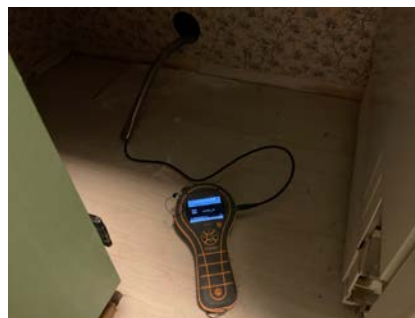
Jeg har foretatt hulltaking, i kjøkkenveggen, i tilliggende konstruksjon uten å påviste fukt inne i konstruksjonen.

Hulltakingen er gjort på en tilfeldig plass i våtrommet, hvor det er sannsynlig at det kan være fuktighet, sett opp mot fuktbelastningen i rommet.

Hulltaking i kjøkkenvegg mot dusjkabinett 27.02.202

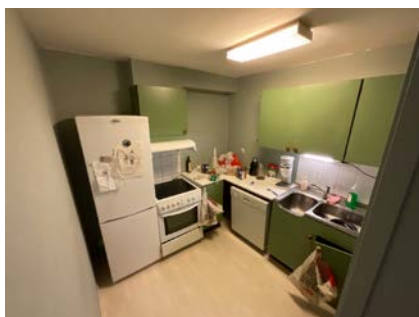
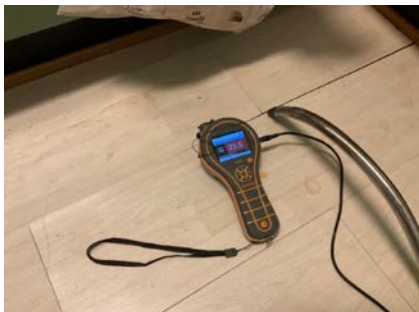
- Det er påvist at overflater/kjøkkeninnredning har omfattende skader.
- Det er påvist skader på overflater/kjøkkeninnredning utover normal slitasjegrad.
- Det er påvist skader/fuktskjolder i kjøkkengulvet.

Tilstandsgrad 3 er gitt fordi kjøkkenet har flere avvik og funksjonssvikt:

Det er store gliper i laminatgulvet, og laminaten slipper fra kjernen, noe som indikerer fuktskade og nedbrytning.

Dersom tiltak ikke gjennomføres: kan fuktskader utvikle seg videre i gulv, funksjon i skap og innredning vil forverres, kjøkkenets bruksegnethet estetikk og verdi er allerede redusert.

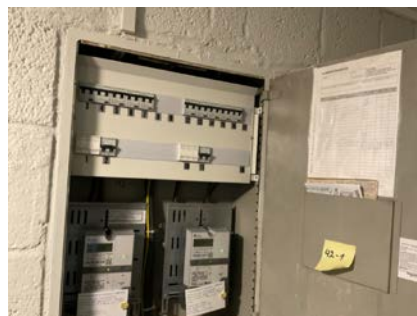
Sikringsskap i felles gang

Det er behov for at en kvalifisert elektroaglig person kontrollerer det elektriske anlegget, da det ikke foreligger tilstrekkelig dokumentasjon eller full oversikt over anleggets tilstand og utførelse.
