# Tilstandsrapport

Leilighet

Sandvikbakken 42 , 4329 SANDNES

Befaringsdato: 20.01.2026

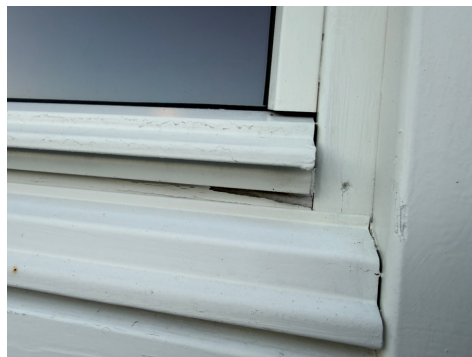
- Karmene i vinduer er slitte og det er sprekker i trevirket.

Noe nedbrytning registrert i utv. karm lukke vindu mot balkong. Påregnelig normalt med noe slitasje i pakninger og beslag og noe nedbrytning i enkelte karmen/glasslister som er mye utsatt for sol og fuktighet.

Noe nedbrytning i vinduskarm under beslag.

- Det må foretas lokal utbedring.

Overflatebehandling, noe justeringer/smøring kan anbefales.  
Normal tid før utskifting av tredører og aluminiumsdører er 20 - 40 år.  
Normal tid før kontroll og justering av tredører er 2 - 8 år.  
Normal tid før utskifting av trevindu er 20 - 60 år.  
Normal tid før kontroll og justering av vinduer, hengslede er 2 - 8 år.

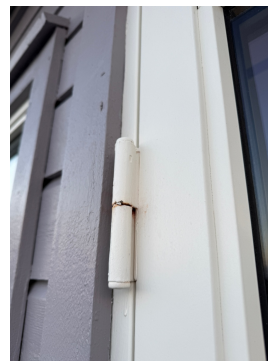
Ytterdør og balkong dør fra byggeåret, normale bruks-aldings slitasje. Tegn til rust i hengsler balkongdør, anbefales behandlet.

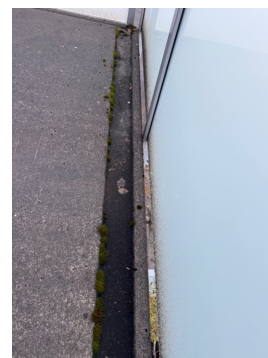
Konsekvens: mose/grønske kan holde fukt og hindre at overvann føres direkte mot avløp, fare for å skli, personsikkerhet.

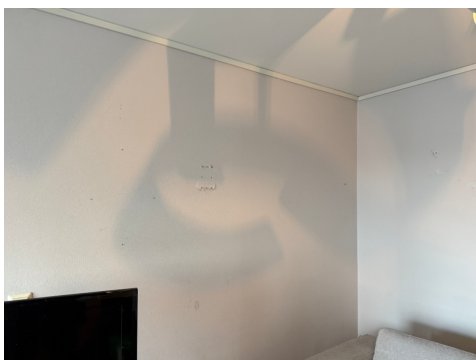
Stue/kjøkken

Enkelte synlige (sparkel) skjøter i himling i overgang stue/kjøkken har begynt å sprekke opp.  
Slitasje merker og hakk på vegg i stue etter tv. og tidligere gjenstander.

- Overflater må utbedres eller skiftes.

Skade av estetisk art påregnelig med overflatebehandling sparkle/male.  
For innfestning av tungere gjenstander bør det være tilstrekkelig med spikerslag.

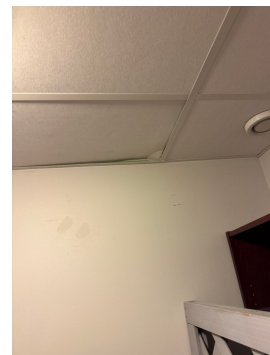
Skade i himlings plate bod

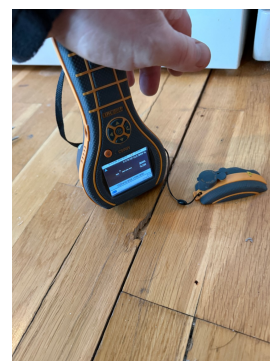
Det er påvist fuktskader i parkett foran kjøkkeninnredning, skyldes tidligere forhold etter fukt i fra kjøleskapet. Det ble ikke registrert fukt i berørt område på befaringsdagen.

Konsekvens: skade i parkett i hovedsak av estetisk art, tilstand kan hindre tilstrekkelig renhold, evt. støv eller fukt kan trenger inn mellom gliper i gulv. Tilstand gulv (betong) under parkett er ikke nærmere vurdert.

Skadet parkett må påregnes skiftes ut, sammenhengende gulv mellom gulv stue og kjøkken.(ref. post etasje skille) Påregnelig normalt med noe justering av enkelte dører/skuffer.

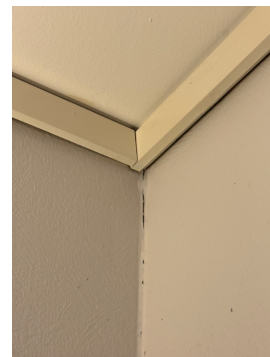
Mindre riss/sprekke innvendige hjørne  
Tapet har begrenset levetid ved stor fuktbelastning og bør jevnlig vurderes for å unngå utettheter i vegg.

Utettheter i vegg anbefales utbedret/tettet igjen, kan være et utsatt sted der fukt kan trenge inn i konstruksjon og føre til økt nedbrytning av materialer.

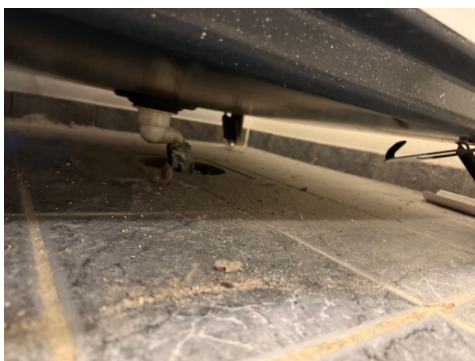
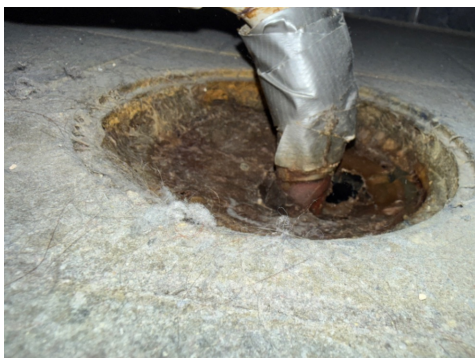
- Det er mulighet for at det kan forekomme vannlekkasje på våtrommet hvor vann ikke vil gå til sluk.
- Det er påvist at høydeforskjell fra topp slukrist til gulv/synlig topp membran ved dørterskel er mindre enn 25 mm.
- Det er påvist at noen fliser har bom (hulrom under).
- Det er påvist avvik i fallforhold til sluk i forhold til krav i forskrift på byggetidspunktet.

Manglende oppgradering av våtrommet kan medfører økt risiko for at konstruksjonene ikke vil tåle vanlig bruk av vann eller lekkasjer. Dagens utforming og tilstand medfører en større risiko for at våtrommets konstruksjoner ikke vill tåler lekkasjer, som også kan føre til fuktskader i tilstøtende konstruksjoner.

- Det må foretas utbedring av fallforhold.
- Et bad med manglende/reduert fall til sluk blir mindre funksjonelt og sikkert for brukeren. Dette kan medføre stående vann på gulvet, vann som ikke ledes effektivt til sluket, økt risiko for at vann renner ut av rommet og redusert sklisikkerhet på gulvet.
- Eventuelt lekkasjevann fra utstyr utenfor dusjsone vil ikke ha en naturlig vei til sluket. Dette kan føre til at vann samler seg på gulvet og potensielt renner ut av rommet eller trenger inn i konstruksjonen.

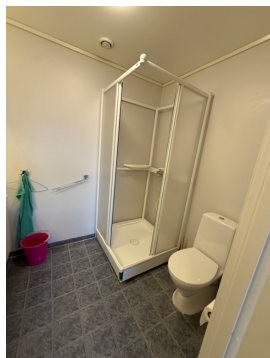
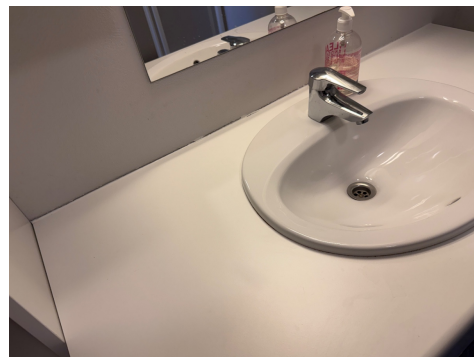
Merknad- riss/sprekk i silikon fuge bak servant, anbefales utbedret/oppgradert.

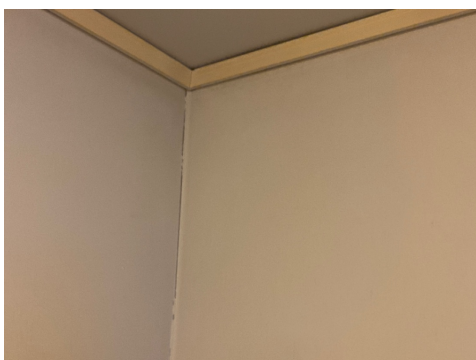
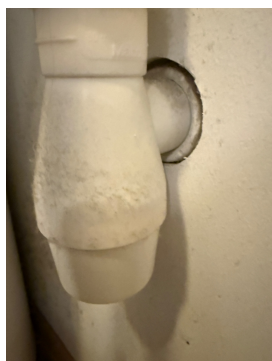
Enkelte riss/sprekke i innvendige hjørner vegg overflater, enkelte hakk etter skruehull dermed utettheter i tetsjikt vegg.  
Det er ikke tettet rundt rørgjennomføring i vegg.  
Oppbrett av vinyl belegget mot vegg er ikke pusset i, mindre glipper bak overgang.

Utettheter i vegg anbefales utbedret/tettet igjen, kan være et utsatt sted der fukt kan trenge inn i konstruksjon og føre til økt nedbrytning av materialer.

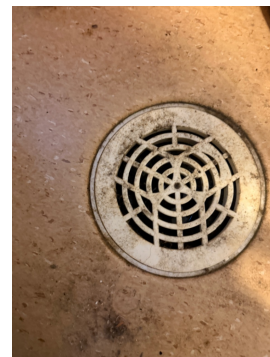
- Det er mulighet for at det kan forekomme vannlekkasje på våtrommet hvor vann ikke vil gå til sluk.

Oppbrett av vinyl belegget mot vegg er ikke pusset i, dette kan føre til at evt. fukt legger seg i mellom tetsjikt og vegg overflate.

Tettesjiktet har passert 10 år og har en redusert gjenstående brukstid som følge av alder.

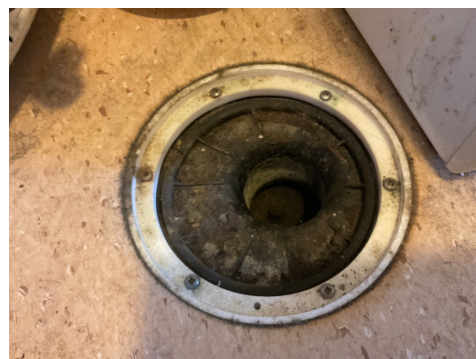
- Det er påvist mangelfull/feil utførelse rundt rørgjennomføringer e.l. som gir fare for fukt i konstruksjonen i våtsone.
- Mer enn halvparten av forventet brukstid er passert på membranløsningen.
- Mer enn halvparten av forventet brukstid er passert på slukløsningen.

- Eldre sluk av plast er ofte utsatt for lekkasjer og særlig i overganger. Eventuelle lekkasjer kan medføre fuktskader på tiliggende konstruksjoner.
- Løsningen/utførelsen rundt rørgjennomføringer gir fare for fukt inn i konstruksjoner.
- Det er viktig å merke seg at levetiden til en membran varierer basert på kvalitet, installasjon og bruk. Eldre membraner kan bli sprø og sprekke opp, noe som fører til at de mister sin vanntettende funksjon. Dette kan resultere i vannlekkasjer gjennom vegger og gulv og fuktskader.

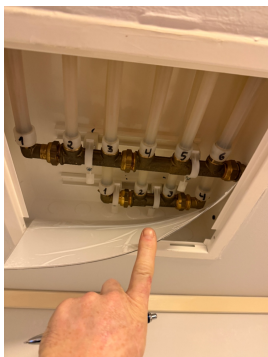
Vannrør fra byggeåret har nådd en alder hvor det vil være økt risiko for lekkasjer.

Samleskap rør i rør i himling

- Det er ikke behov for utbedringstiltak.
- Det er ikke behov for utbedringstiltak siden anlegget fungerer i dag, men ut ifra alder kan skader plutselig oppstå på eldre anlegg.
- I forbindelse med oppgradering av våtrom vil det være naturlig med utskifting av rør.

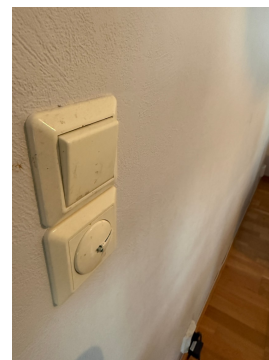
Defekt bryter

- Det er behov for at en kvalifisert elektrofaglig person kontrollerer det elektriske anlegget.
- Det er mangler/skader på brannslukningsutstyr iht byggt teknisk forskrift på søknadstidspunktet. Dersom søknadstidspunktet er før 15.november 1984 må uansett reglene som da ble innført følges.
