Tilstandsrapport

Boligbygg med flere boenheter
-

Svartåsveien 11, 3615 KONGSBERG
-

Rapportdato: 07.01.2025

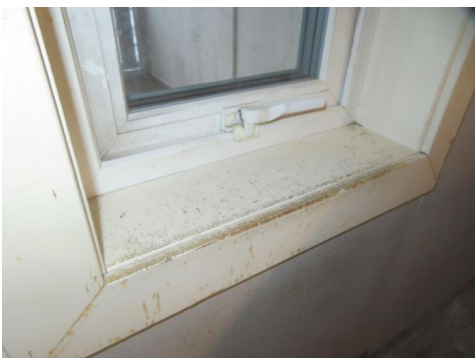
Det er enkelte skader i vinduer/tetningslister mellom vindu og karmen.

Skadet vindu.

For å lukke avviket må det gjøres utbedringer av tetningslister samt enkelte overflater grunnet skapemerker etter katt.

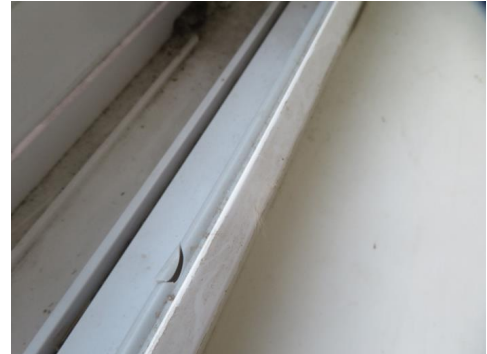
Skadet pakning.

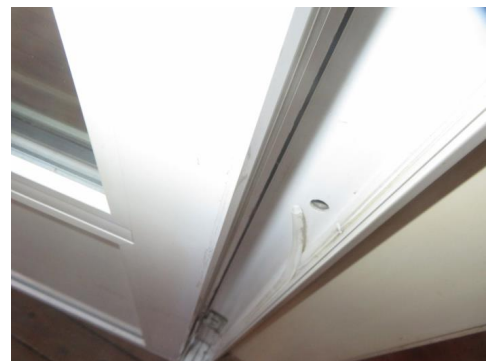
Skadet tetningslist i balkongtdør.

For å lukke avviket må det gjøres tiltak på tetningslist.

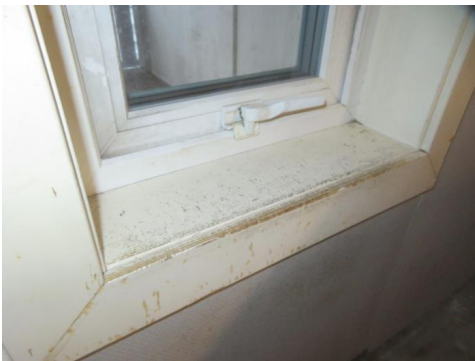
Kattemerker.

For å luke avviket må det gjøres tiltak med å skifte/renovere overflater.

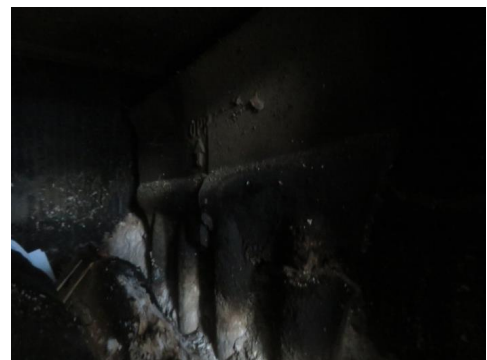
- Det er påvist sprekker i ildfast stein inne i ovnen.

Skadet brennplate.

- Skadet stein i ovnen må skiftes ut for å lukke avviket.

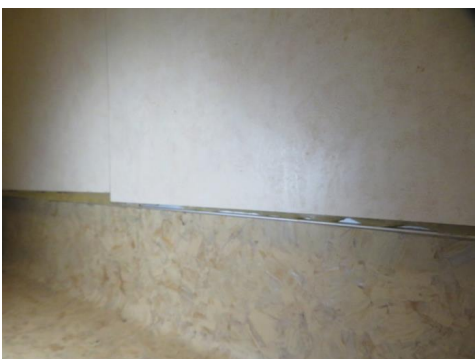
Det er ikke registrert på veggplater ved befaring. Om det blir dusjet rett på vegg må det påregnes at veggplater må utbedres.

Ufagmessig monterte veggplater.

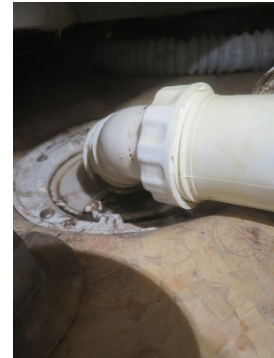
Det er plastsluk og synlig vinylbelegg som tettesjikt.

Sluk på bad.

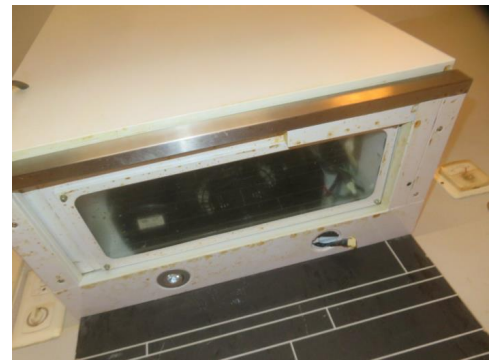
- Det er registrert avvik med avtrekk.

Ventilator.

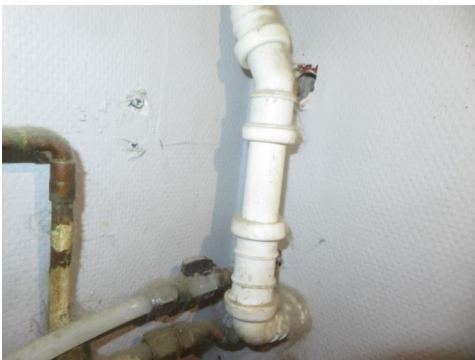
Vannledninger i kobber og plast.

- Det er ikke behov for utbedringstiltak siden anlegget fungerer i dag, men ut ifra alder kan skader plutselig oppstå på eldre anlegg.
- I forbindelse med oppgradering av våtrom vil det være naturlig med utskiftning av rør.

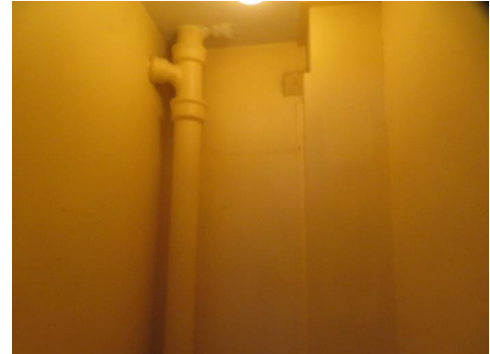
Soilrør.

- Det er ikke behov for utbedringstiltak siden anlegget fungerer i dag, men ut ifra alder kan skader plutselig oppstå på eldre anlegg.
- I forbindelse med oppgradering av våtrom vil det være naturlig med utskiftning av rør.

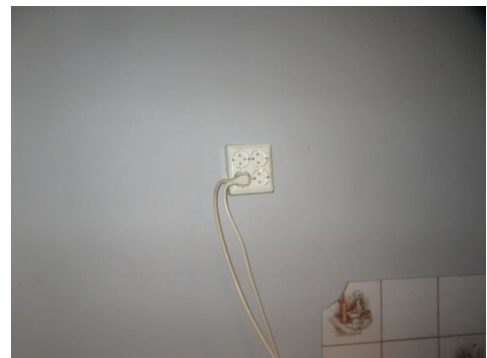
Løs kabel til stikkontakt i bod.

Grunnet alder og synlig tilstand anbefales det en gjennomgang/el-tilsyn.

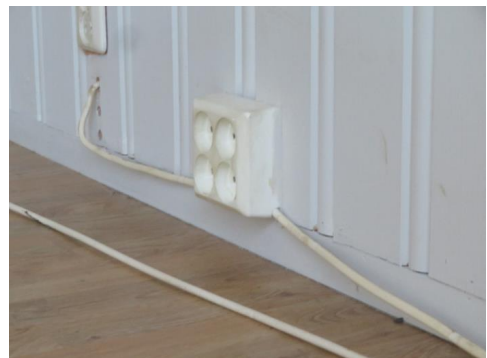
Løse kabler i stue.

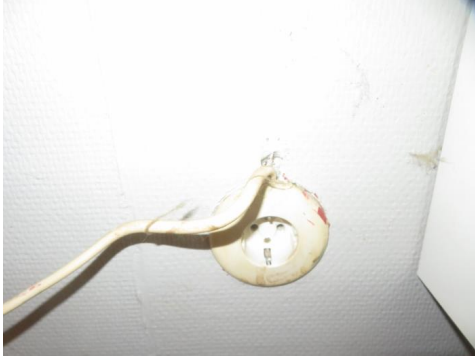
Løs kabel fra stikk på kjøkken til utekontakt.
