# TILSTANDSRAPPORT

Enebolig

Kvernhusrenen 56

01.08.2025

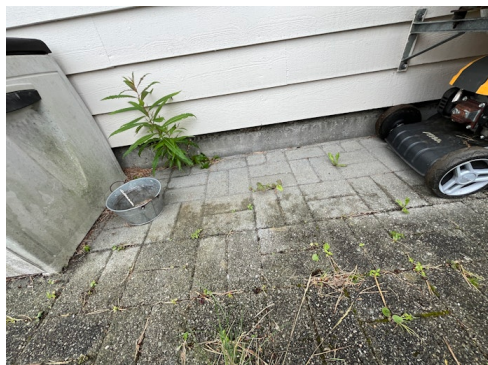
Ringmuren ble kontrollert ved å visuelt inspisere om det var sprekker (horisontale, vertikale eller diagonale) eller skader sprekker, krympesprekkes i støpt gulv på grunn. Ingen tegn til avvik utover hva som kan forventes ut i fra alder.

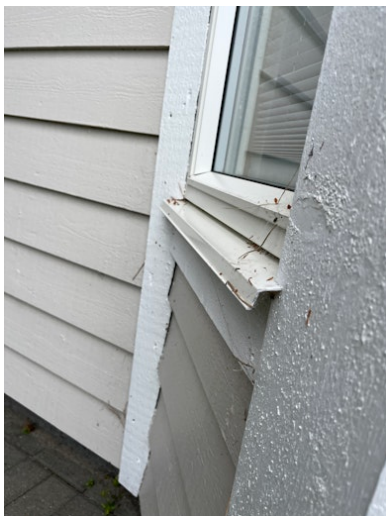
Alle vinduer i boligen er trevinduer. Tilfeldig valgte vinduer ble funksjonstestet. Ingen avvik på lukkemekanismen. Ingen skader eller avvik på glass, pakninger eller utvendig beslag ble avdekket. Vinduer av nyere dato er i god stand.  
TG2 på eldre vinduer grunnet alder.

Lite fall på enkelt av vannbordene.

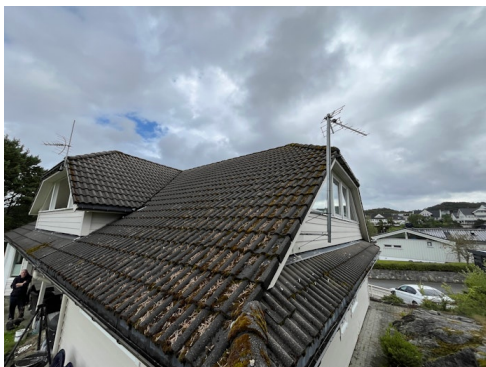
Det registreres noe mosegrodd tak, utover dette ble det ikke observert tegn til lekkasjer eller skader. TG 2 settes på grunn av alder da over halvparten av forventet funksjonstid er nådd.

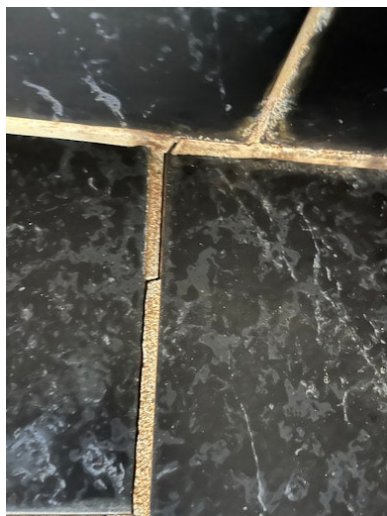
Overflatene har en del bruksslitasje på bakgrunn av alder.

Noe riss og sprekker i flisfuger ble avdekket på befaringsdagen.

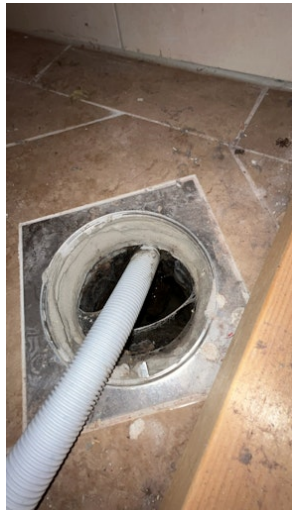
Grunnet type sluk er ikke dette visuelt synlig.

TG 2:TG 2 er satt grunnet manglende dokumentasjon på utført arbeid ved fuktsikringen, og må ikke forveksles med den tekniske tilstanden på badet.

Toalettet mangler drensåpning. Et minimumskrav ved valg av innebygget sisterner er at det etableres en såkalt drensåpning. Ved en eventuell lekkasje vil vannet derfor raskt bli synlig på baderomsgulvet ved rett oppbygging. Da det er ukjent om sisternen har en såkalt safetybag eller lignende så gis det tg 2 grunnet usikkerheten og manglende dokumentasjon på utførelsen.
