# Tilstandsrapport

Kjedehus

Lyngveien 28 C, 4407 FLEKKEFJORD

Befaringsdato: 12.08.2025

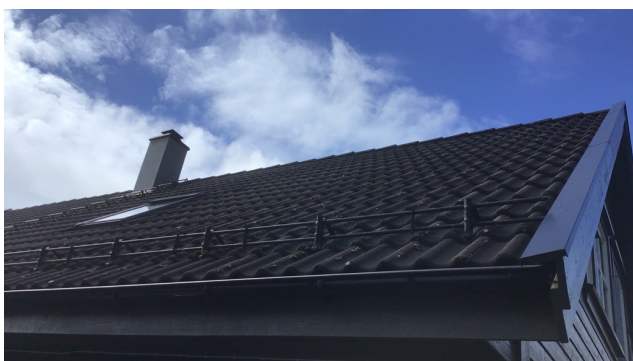
### ! TG 2 Nedløp og beslag

**Vurdering av avvik:**  
• Det er avvik:  
-Pipe som er pusset over tak bør jevnlig impregneres for at ikke fukt skal trekke inn i pipe

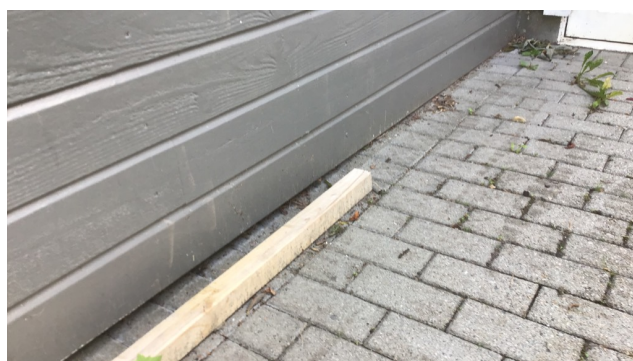
**Vurdering av avvik:**  
• Bordkledning går stedvis nesten helt ned i terreng.

**Konsekvens/tiltak**  
• Lokal utbedring bør foretas for å øke avstanden mellom terreng og bordkledning.

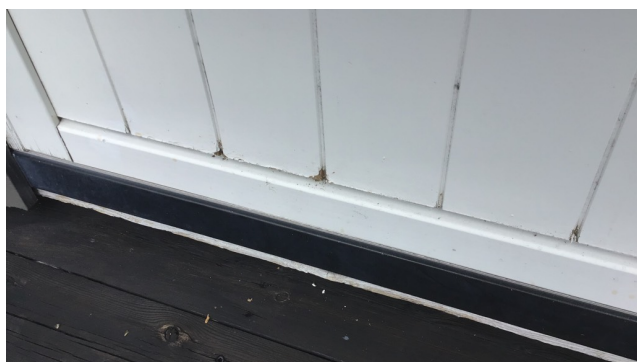
- Det er avvik:  
-Balkongdør i stue har mindre fuktskade i dørspeil.  
Årsak vurderes å være grunnet svekkelser i overflatebehandling slik at fuktighet kommer inn i treverk bak overflaten

Fukt merker i dørspeil i balkongdør i stue

- Tiltak:  
-Det anbefales jevnlig ettersyn og vedlikehold av dører  
-Konsekvens om tiltak ikke utføres er at råteskader kan utvikles i dørbladet

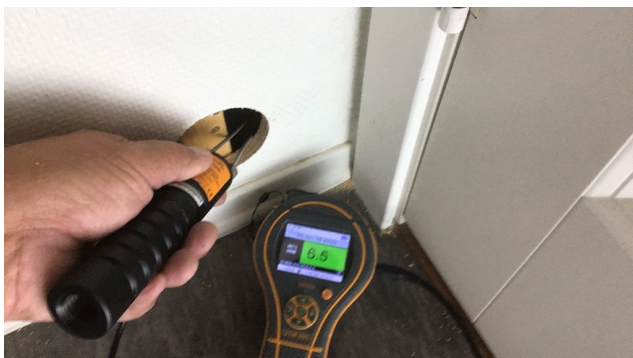
### ! TG 1 Tilliggende konstruksjoner våtrom

Hulltaking utført i gang bak vaskemaskin.  
Ikke påvist unormale fuktverdier på kontrollert område. 6,5 vektprosent

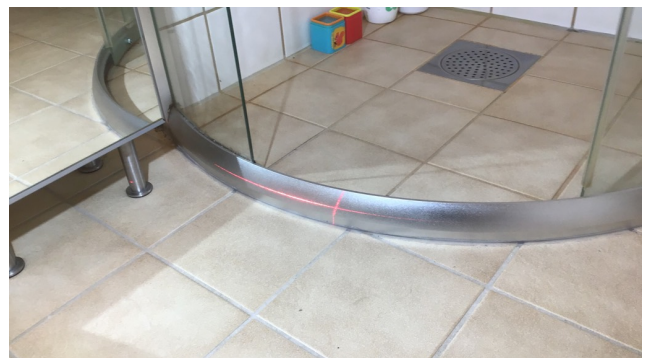
- Det er mulighet for at det kan forekomme vannlekkasje på våtrommet hvor vann ikke vil gå til sluk.

Tett oppkant rund dusj

- Det bør etableres avrenning inn til sluk for hele våtrommet.
- Eventuelt lekkasjevann fra utstyr utenfor dusjsone vil ikke ha en naturlig vei til sluket. Dette kan føre til at vann samler seg på gulvet og potensielt renner ut av rommet eller trenger inn i konstruksjonen.
- Det bør etableres avrenning inn til sluk for hele våtrommet

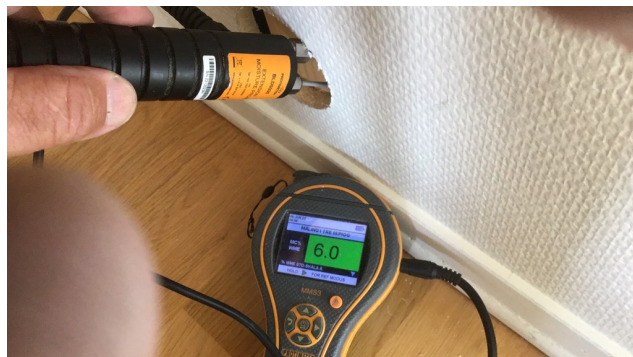
## ! TG 1 Tilliggende konstruksjoner våtrom

Hulltaking utført i soverom bak dusj.  
Ikke påvist unormale fuktverdier på kontrollert område. 6 vektprosent

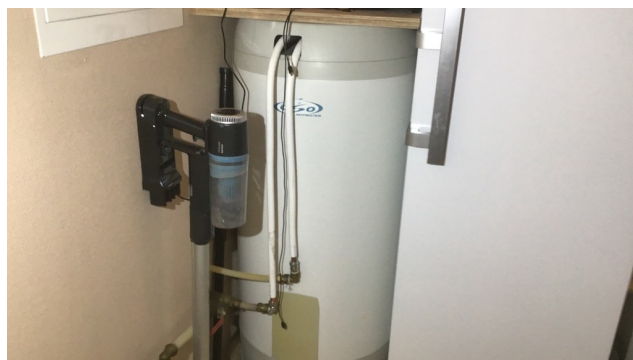
### ! TG 2 Varmtvannstank

200 liters varmtvannstank plassert på teknisk rom, rommet har sluk og belegg på gulv som ivaretar lekkasjesikring.

Kravet om fasttilkobling har ikke tilbakevirkende kraft, men det anbefales
